### 3. La ricostruzione della dinamica della collisione

##### 3.1.1. Esplosione a bordo del traghetto, prima della collisione.

#### 3.1.1.1. Relazione Bresciani

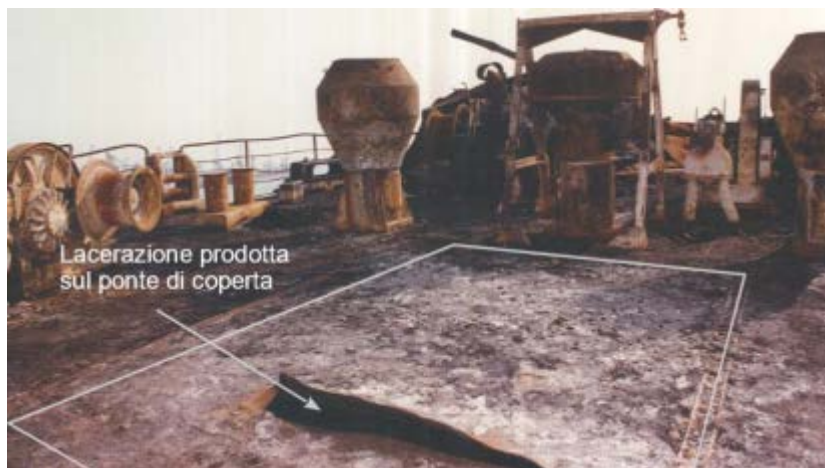
Partendo dall'osservazione della prua del traghetto, si rende evidente « *una lacerazione all'interno della boccaporta con morfologia da correlare ad un effetto di una spinta ricevuta dal basso verso l'alto* » scrive Bresciani nella sua relazione.

Figura 9: Lacerazione presente sul ponte di coperta del traghetto

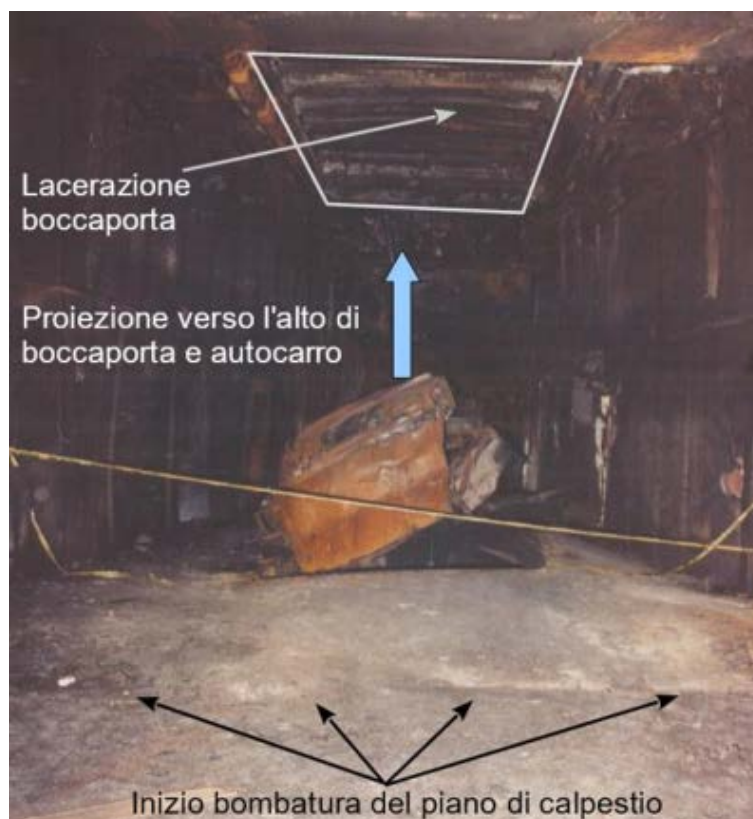
Figura 10: Vista dal garage del traghetto della boccaporta del locale eliche di prua divelta ed autocarro deformato

Il piano di calpestio del locale garage è bombato verso l'alto; la boccaporta del ponte garage è sollevata verso l'alto come anche l'autocarro che vi sostava sopra, la cui cabina risulta essere completamente schiacciata a causa della compressione tra boccaporta e il cielo del locale garage.

«*Gli effetti sopra riportati – scrive l'ingegner Bresciani nella sua relazione – si possono giustificare esclusivamente con una esplosione avvenuta sotto la boccaporta del ponte garage, quindi all'interno del locale motore eliche di manovra. Non sono ipotizzabili altri fenomeni fisici tali da causare l'evento che si osserva nelle immagini, né si può correlare alle forze generate dall'impatto tra le due navi che sono prevalentemente orizzontali. Pertanto, è necessario considerare l'esplosione come un evento certo*».

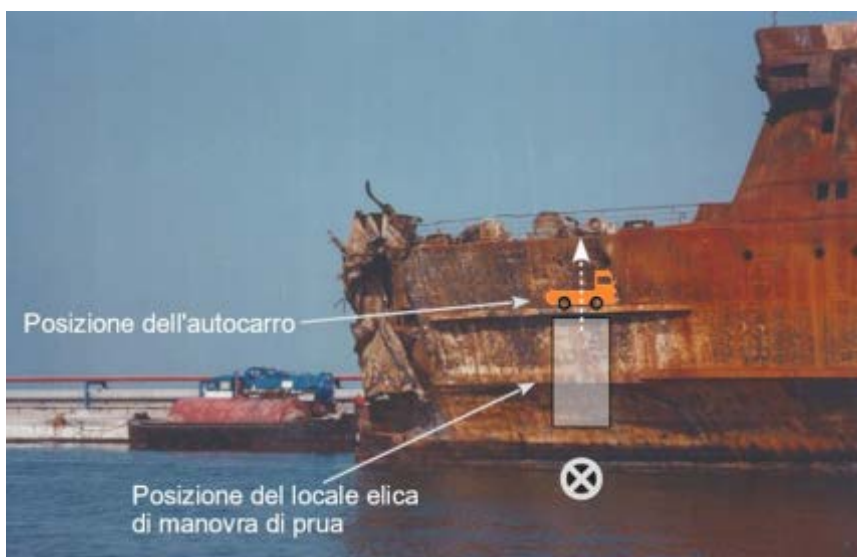
Figura 11: Vista prospettica della posizione del locale motore elica di manovra e autocarro

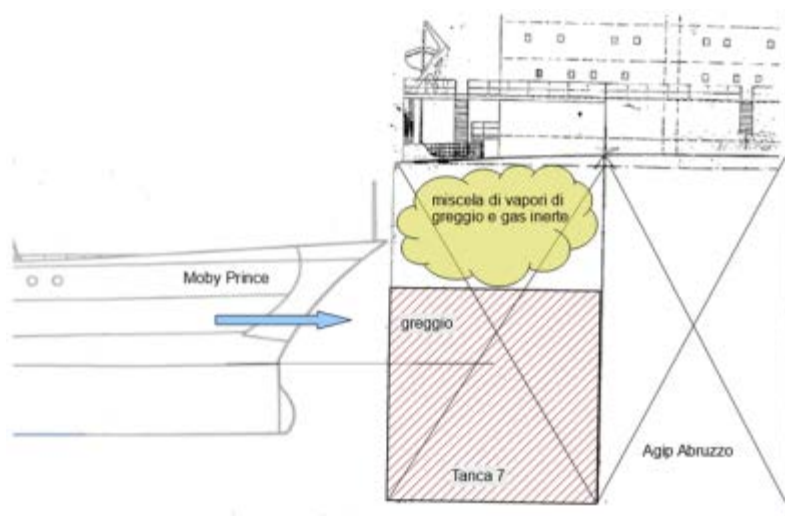
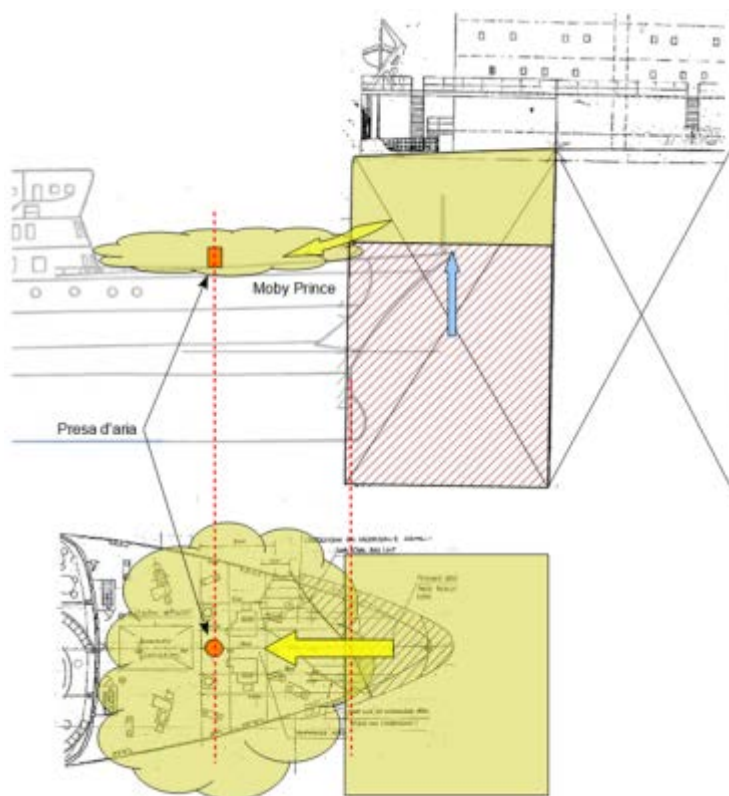
Le immagini riportate di seguito rendono evidente, schematicamente, quale fosse la situazione appena prima l'impatto e subito dopo.

Una volta avvenuta la collisione, la parte prodiera del *Moby Prince* che è penetrata nella cisterna n. 7 è andata ad occupare parte del volume all'interno della cisterna stessa determinando il sollevamento del greggio in essa contenuto che, a sua volta, ha ridotto lo spazio occupato dai gas del petrolio.

Questi gas, a causa dell'azione di spinta del *Moby Prince*, sono fuoriusciti dallo squarcio formatosi al momento della penetrazione, andando a miscelarsi con l'aria.

Nel loro movimento questi gas combustibili sono andati ad investire la presa d'aria sul ponte di coperta del traghetto che immette aria in alcuni locali della nave, tra i quali il locale in cui è alloggiato il motore elettrico delle eliche di prua, e sono stati così aspirati.
