**APPROFONDIMENTI SUL VEROSIMILE STATO DI
FUNZIONAMENTO E DI EFFICIENZA DELL'IMPIANTO
DI PROPULSIONE DEL TRAGHETTO MOBY PRINCE
PRIMA DEL DISASTRO DELLA NOTTE DEL 10 APRILE
1991**

RELAZIONE TECNICA DEL CONSULENTE C.V.(GM-GN) Ing. Sergio SIMONE

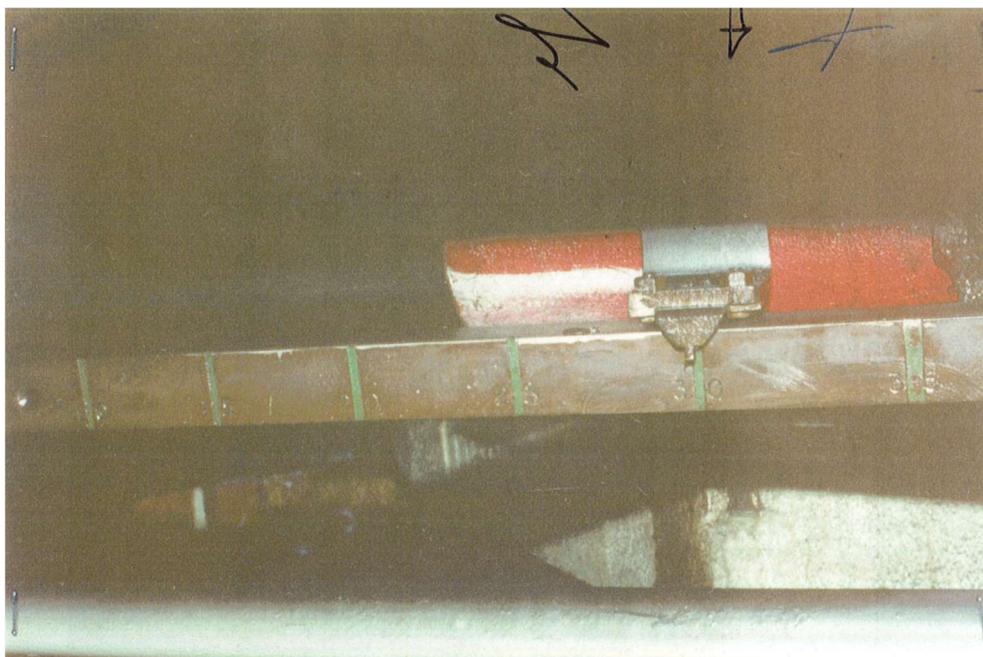
- Timoni 30 gradi a dritta (Fig.7)

Il disallineamento riscontrato tra la posizione del timone, quella dei pistoni del telemotore e della ruota a caviglie non è compatibile con il regolare funzionamento dell'impianto con pompa in moto; in particolare la posizione del carrello attuatore al centro e del timone stesso a 30 gradi a DR non trovano giustificazione se non nel fatto che il movimento del carrello sia avvenuto dopo l'arresto della pompa.

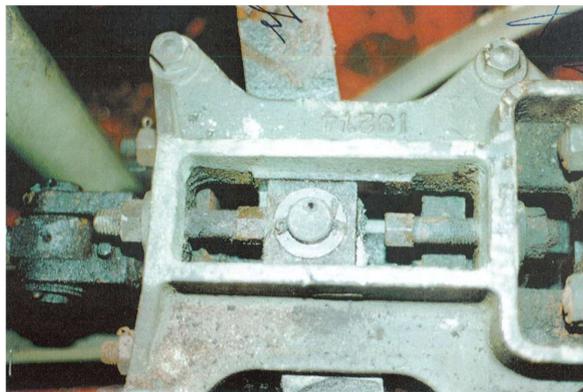
Fig.8

- Posizione della leva flottante corrispondente a riscontro in direzione di richiamo al centro del timone (Fig.8)

Il danneggiamento delle tubazioni olio di trasmissione ordini alla plancia, ha verosimilmente generato l'interruzione del circuito idraulico, lo svuotamento delle camere in pressione sul telemotore e il richiamo del carrello e della leva flottante in posizione di timone al centro, ad opera delle molle antagoniste che non hanno trovato alcuna resistenza dovuta alla pressione di olio nelle tubazioni, ormai vuote.

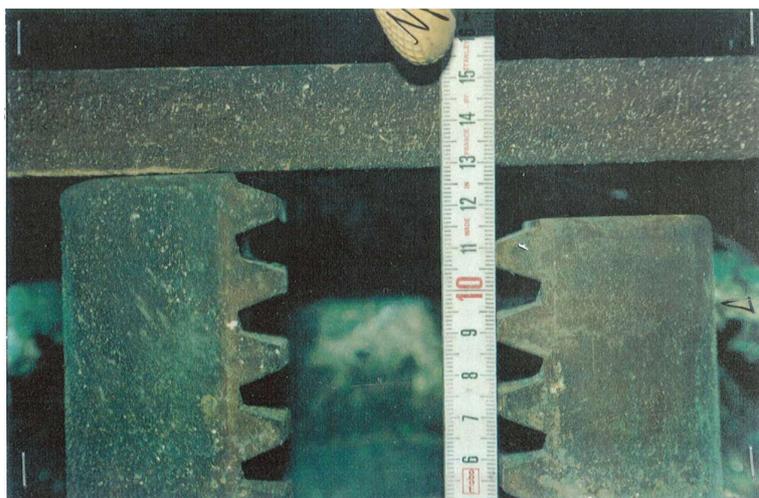
Fig. 9

- Posizione del carrello del telemotore corrispondente al richiamo del timone al centro
- Cremagliere della colonnina di governo in plancia in posizione molto prossima a timone al centro e by pass chiuso (Fig.9)

- La posizione delle cremagliere calettate sulla ruota a caviglie, ormai distrutta, è rimasta la stessa del momento dell'impatto in quanto lo scarico della pressione del circuito di trasmissione, intervenne quando i componenti della stessa si ritiene fossero già grippati come furono trovati.

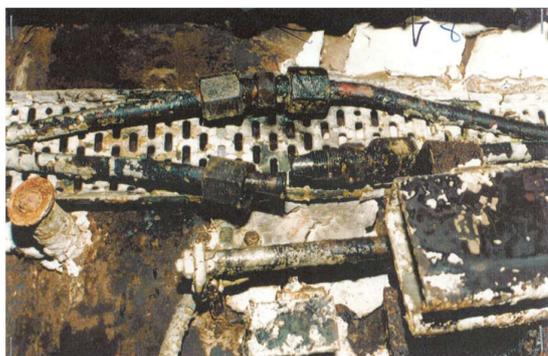
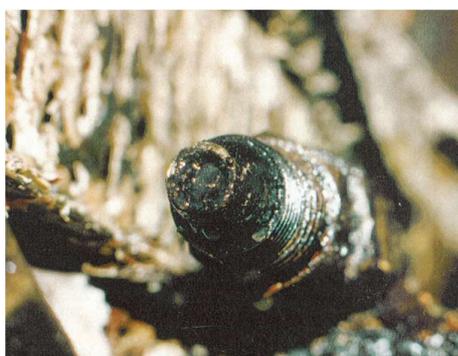
- Leva di selezione della modalità di comando in manuale idraulico
- Tubazioni di adduzione olio al telemotore interrotte perché fuse o per olio carbonizzato all'interno (Figg. 10 e 11)

- La successiva interruzione della linea di trasmissione ordini da plancia ad agghiaccio, avvenuta per carbonizzazione dell'olio nelle tubazioni e/o rottura delle stesse ad opera di schegge incandescenti, ha generato l'azzeramento del segnale di pressione in agghiaccio e conseguente richiamo del carrello del telemotore e del piatto oscillante in posizione corrispondente a timone al centro (posizione in cui sono stati trovati dopo il disastro), senza che seguisse il movimento del timone, essendo ferma la pompa; la corrispondenza della posizione del carrello con il timone al centro è stata confermata dal fatto che durante il sopralluogo del collegio peritale, appena avviata la pompa di SN, il timone si è portato al centro.

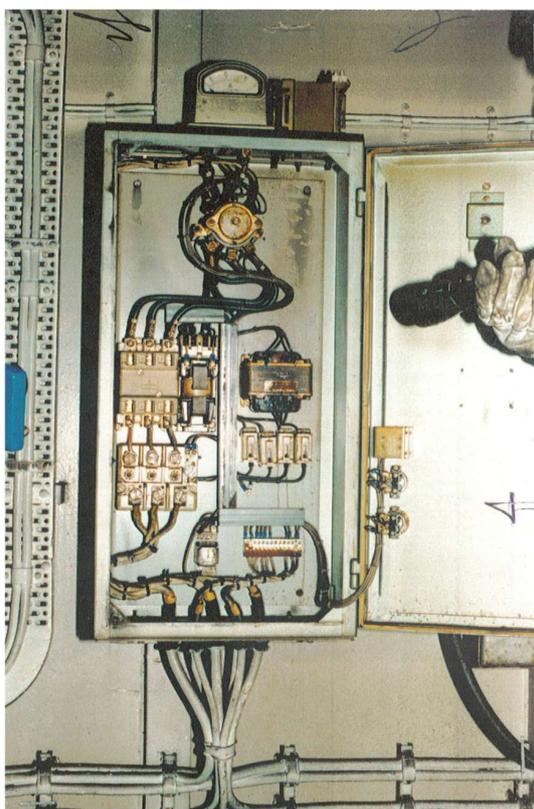
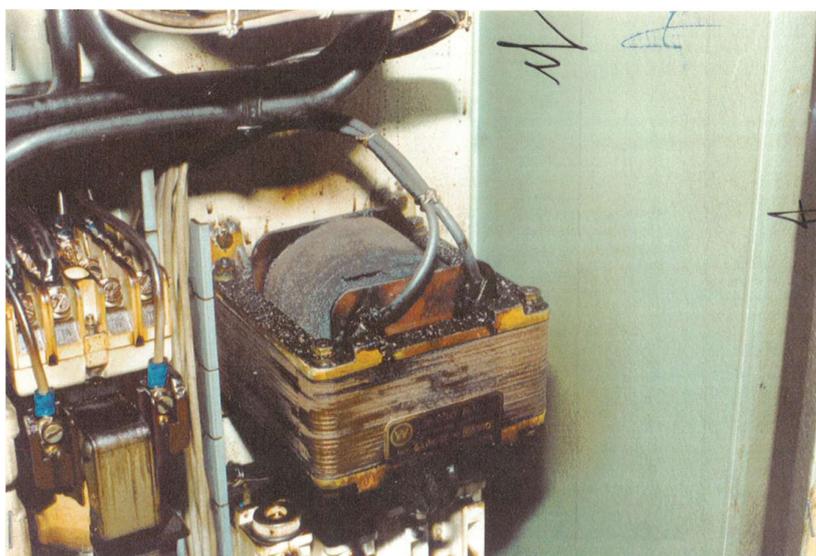
- Linee elettriche di alimentazione delle pompe in locale equipaggio completamente bruciate
- Quadro di avviamento della pompa di DR con il trasformatore in corto circuito e con segni di surriscaldamento (Vedi Figg.12 e 13).
- Circuiti di forza dei due quadri di alimentazione delle pompe timone perfettamente funzionanti (prova presso Accademia Navale in data 11 maggio 1993)

- Il corto circuito del trasformatore non è avvenuto prima del disastro in quanto la control room avrebbe avviato da remoto la pompa di riserva.
- Il quadro non presenta segni di incendio, ma piuttosto di surriscaldamento diffuso tra i diversi componenti presenti all'interno; i conduttori ed i cavi non sono sciolti e non presentano bruciature.

- Il trasformatore si è surriscaldato poiché non è stato possibile smaltire il calore prodotto dai suoi avvolgimenti nell'ambiente circostante a causa del calore ivi presente per via dell'incendio; il primario e secondario sono entrati in contatto tra loro, creando il corto circuito, per il deterioramento dell'isolante a bagno del quale erano sistemate le spire. Si ritiene che il motivo per cui tale surriscaldamento si è presentato nel trasformatore della pompa di DR, piuttosto che in quello di SN, sia il fatto che il trasformatore di DR stava lavorando con il carico rappresentato dalla bobina di chiusura del contattore del circuito forza e che pertanto la pompa di DR era in moto; il trasformatore di SN evidentemente non ha raggiunto le medesime condizioni di surriscaldamento negli stessi tempi, in quanto il circuito secondario dello stesso non era sottoposto a carico (contattore aperto, bobina non attraversata da corrente, pompa ferma).

- Il surriscaldamento del trasformatore di DR è verosimilmente avvenuto dopo l'impatto, ad opera dell'incendio, ma non nell'immediato; infatti era necessario che il fuoco giungesse nel locale adiacente e arroventasse la citata paratia, contraddistinta da vernice bruciata;

- **Prima dell'impatto la pompa timone di DR era regolarmente in moto**
- Non appena manifestatosi il corto circuito del trasformatore, esso ha determinato l'interruzione del circuito ausiliario del quadro con conseguente interruzione dell'eccitazione della bobina di chiusura e apertura del contattore ad opera della relativa ritenuta, con conseguente arresto della pompa timone di DR.

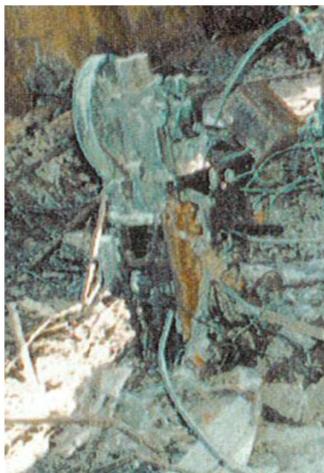
Fig.14

- Prima dell'impatto l'impianto di governo era efficiente e funzionante correttamente; il timoniere stava governando manualmente
- Dopo la collisione, la vampata di fuoco ha distrutto la colonnina in plancia in tempi rapidissimi e ha causato il grippaggio delle cremagliere nella posizione in cui erano prima dell'impatto (Fig.14)
