**OGGETTO:** Commissione Parlamentare d’Inchiesta sulle cause del disastro della nave “Moby Prince”.

**Relazione tecnica.**

**OGGETTO:** Commissione Parlamentare d'Inchiesta sulle cause del disastro della nave "Moby Prince"  
**Relazione tecnica.**

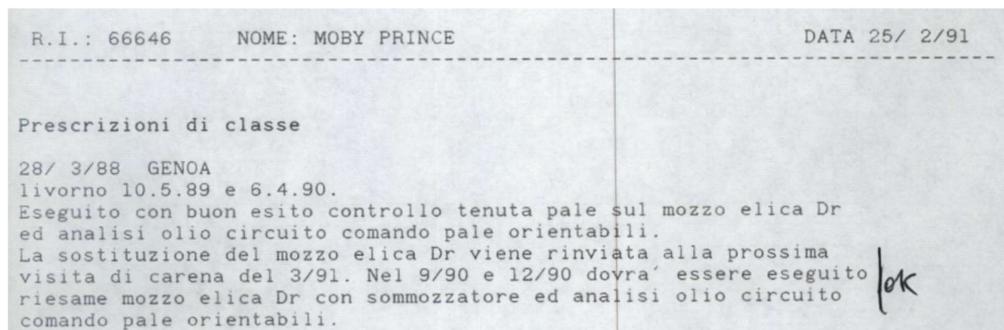
Fig.6

- Eliche:** sull'elica di DR, a seguito di incaglio nel 1987 con perdita di olio dalle pale e successiva riparazione temporanea ad opera della casa madre, era operante una prescrizione dal marzo 1988 (Fig.6) relativa al mozzo, che prevedeva, in occasione delle successive visite di controllo sottomarino della carena, il controllo con sommozzatore dei fori di alloggiamento delle pale sul mozzo e l'analisi dell'olio idraulico, nelle more di sostituire il mozzo stesso in occasione del successivo ingresso in bacino; durante le visite del 1989 e del 1990, a seguito di ispezione visiva con sommozzatore e analisi dell'olio con esito soddisfacente, il RINA aveva sempre autorizzato a rimandare la sostituzione del mozzo al bacino successivo. Anche durante le visite di riarmo a Portoferraio nel periodo feb-mar 1991, coerentemente con il documento di istruzioni n. 91045PRO0061 del 14 febbraio 1991 della D.G. del RINA (Allegato 9), a seguito di ispezione sottomarina delle eliche con sommozzatore e di analisi dell'olio, la sostituzione fu ulteriormente rimandata e la classe fu rinnovata fino a tutto luglio 1991. In Allegato 10, si

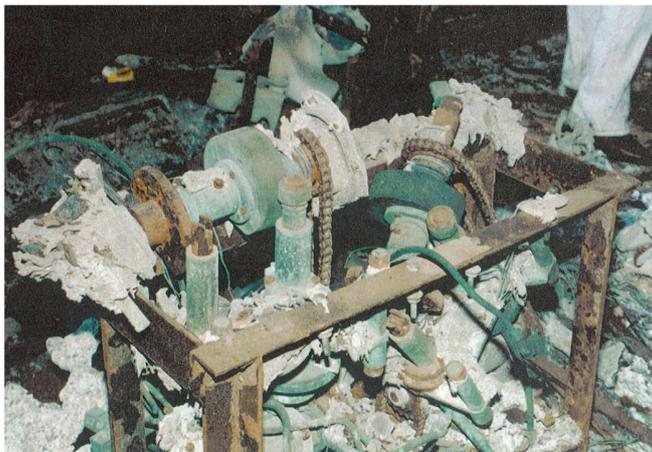
Fig.8

- Camme dei comandi passo eliche e motori DR e SN in Plancia in posizione di Avanti tutta (Figg.7 e 8)

E' stato comunque controllato lo stato dei resti della consolle di plancia, ed è stato constatato che anche i meccanismi di tele-comando dalla plancia delle andature della macchina sono bloccati sul Tutta Forza Avanti.

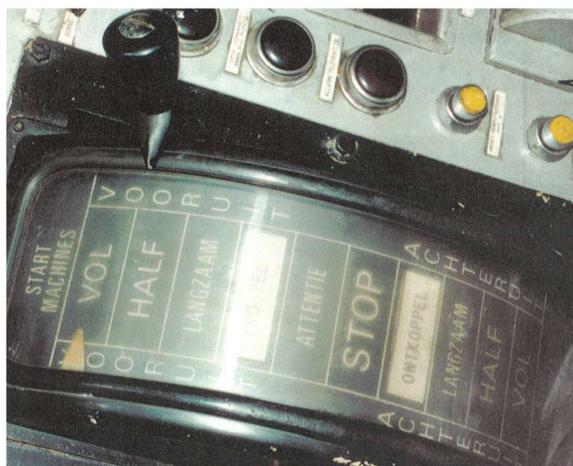
Fig.9

- Telegrafi di macchina in Sala macchine in posizione di Avanti tutta con controindice del comando da plancia nella stessa posizione (Fig.9)

- La posizione delle leve sui telegrafi di macchina in control room non può essere considerata significativa, in quanto potenzialmente esposte a movimenti accidentali; sono invece significative le posizioni dei controindici – non movimentabili dall'esterno – indicative degli ordini ricevuti dalla Plancia.

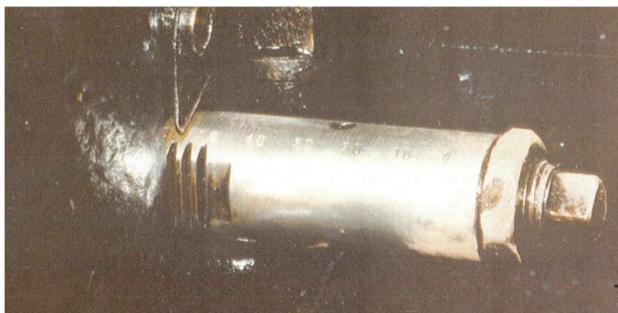
Fig.10

- Autoregolatori di giri dei quattro motori: tutti con tacca compresa tra 5 e 6 su un fondo scala di 10
- Cremagliere comando pompe di iniezione in posizione di massima portata (Fig.10)

- La posizione delle cremagliere dei motori tutte al massimo è indice del fatto che i motori si sono fermati spontaneamente e non per comando; infatti l'autoregolatore di giri in caso di comando di arresto si sarebbe posizionato ad un valore di tacca certamente prossimo a zero e le cremagliere sarebbero state trovate a portata nulla; con ogni probabilità i motori si sono arrestati per soffocamento (mancanza di aria comburente a seguito della diffusa presenza di fumi e fiamme), con conseguente tendenza dell'autoregolatore di giri, ad aumentare la portata di combustibile per contrastare la tendenza dei motori a "sedersi", ovvero a ridurre i giri.

- I valori di tacca rilevati sugli autoregolatori (tra il 5 e il 6 con fondo scala a 10) indica un comando giri motore prossimo alla metà del range di variazione previsto; dal grafico riportato in Fig.5 si deduce, tenuto conto del rapporto di riduzione, che il comando giri motore fosse impostato per circa 363 rpm, a circa metà del range di variazione tra i giri asse minimi (corrispondenti alla velocità minima di autosostentamento del motore) e quella corrispondente al massimo valore di giri elica nel grafico; tale velocità motore era corrispondente ad un numero di giri asse pari a circa 204, corrispondenti a tacca compresa tra 5 e 6 sulle ascisse del grafico in Fig.5 e appunto verosimilmente a circa metà del range di variazione della tacca degli autoregolatori; esaminando i valori di resistenza all'avanzamento valutati dal Cetena nell'ambito della consulenza a favore della Commissione (Vds email in Allegato 12) ed eseguiti anche a valori di dislocamento e di immersione prossimi a quelli

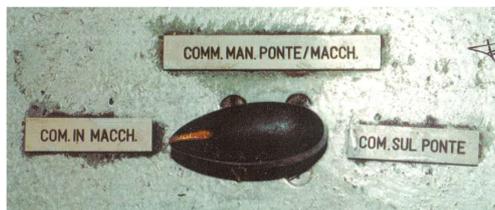
Fig.11

- Commutatore comando motori-eliche smistato su in Sala Macchine (Fig.11)

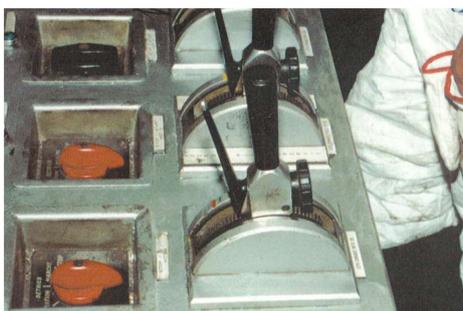
Fig.12

- Giunti di accoppiamento motori-riduttori DR e SN: inseriti
- Leve di comando motori e passo in posizione di avanti al minimo (Fig.12)

- La posizione delle leve di comando giri e passo della control room non sono da considerarsi affidabili in quanto soggette a spostamento accidentale e soprattutto la loro posizione rilevata non è compatibile con la tacca rilevata sugli autoregolatori.
