Analisi dell'evento esplosivo verificatosi a bordo della Nave Moby Prince			Codice: <b>ABI 2021-29-A</b>
	Ediz.: 1	Revisione 0	Data 15-07-2022

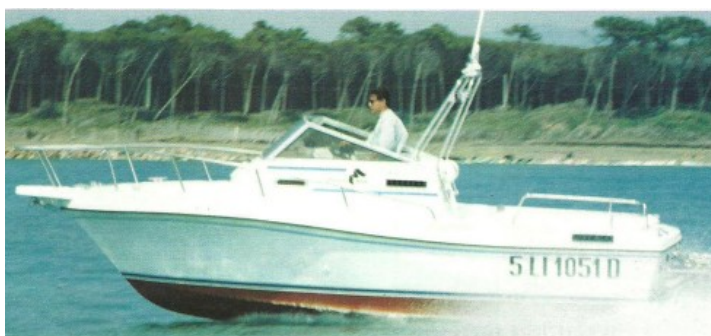
Immagine 26: semicabinato Florida 23

In chiusura di questa breve analisi, si può affermare che l'ipotesi di una atmosfera esplosiva generata da una fuga di gas liquefatto presente all'interno di uno dei veicoli trasportati ed in particolare del semicabinato presente sull'autocarro rimasto schiacciato nell'evento, sia tecnicamente da escludere.

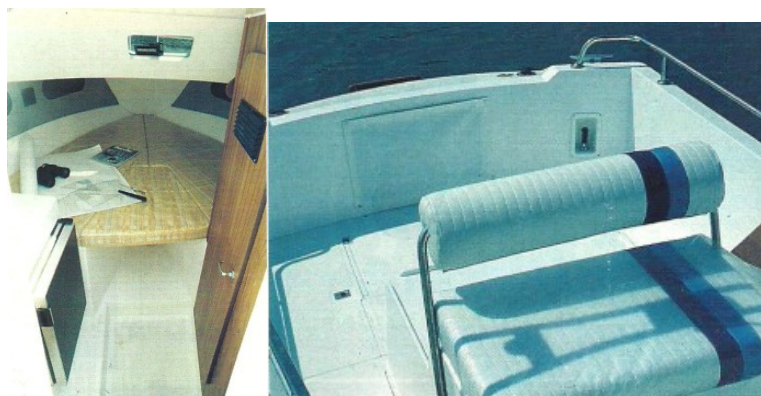
- Se la bombola fosse stata installata a regola d'arte in un gavone esterno con foro di ventilazione inferiore, il gas avrebbe occupato il pozzetto per poi trafilare verso il basso attraverso i fori di svuotamento naturale (ma non il semicabinato non offre volumi disponibili per detta installazione).

Immagine 27: interno e pozzetto del Florida 23

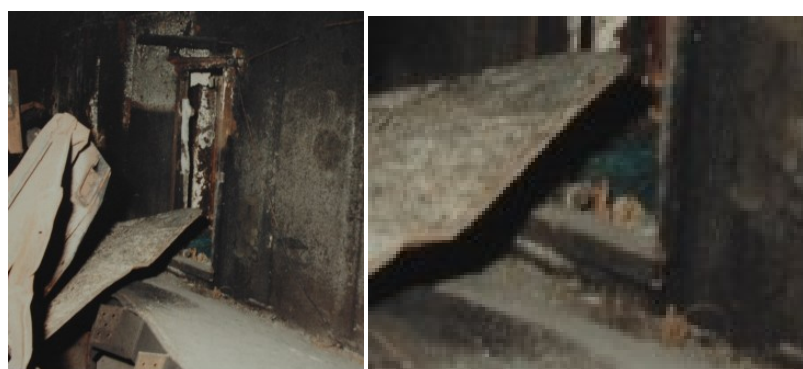
attraversando la porta che è presente sulla paratia di dritta del locale garage attraverso la quale si accede ad un piccolo locale dal quale, mediante scaletta, si scende nel locale motore elica di manovra. Si tratterebbe di un percorso con ostacoli insormontabili per il gas (ipotizzando, inoltre, la porta aperta) in quanto, sotto la porta, è presente una mastra di circa una decina di centimetri e, per quanto esposto sopra, 10 cm rappresenterebbero una altezza superabile solo con enormi quantitativi di gas stratificati in basso.

Immagine 28: porta sul ponte garage con mastra inferiore
