Doc. **XXII-bis**
n. **2**

COMMISSIONE PARLAMENTARE DI INCHIESTA SULLE CAUSE DEL DISASTRO DELLA NAVE « MOBY PRINCE »

RELAZIONE FINALE

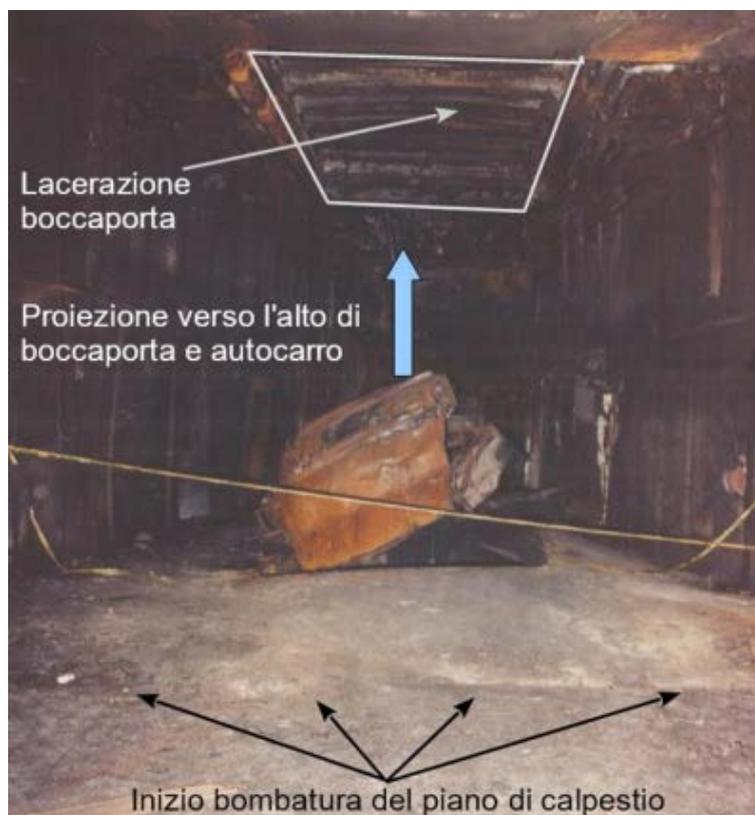
Figura 10: Vista dal garage del traghetto della boccaporta del locale eliche di prua divelta ed autocarro deformato

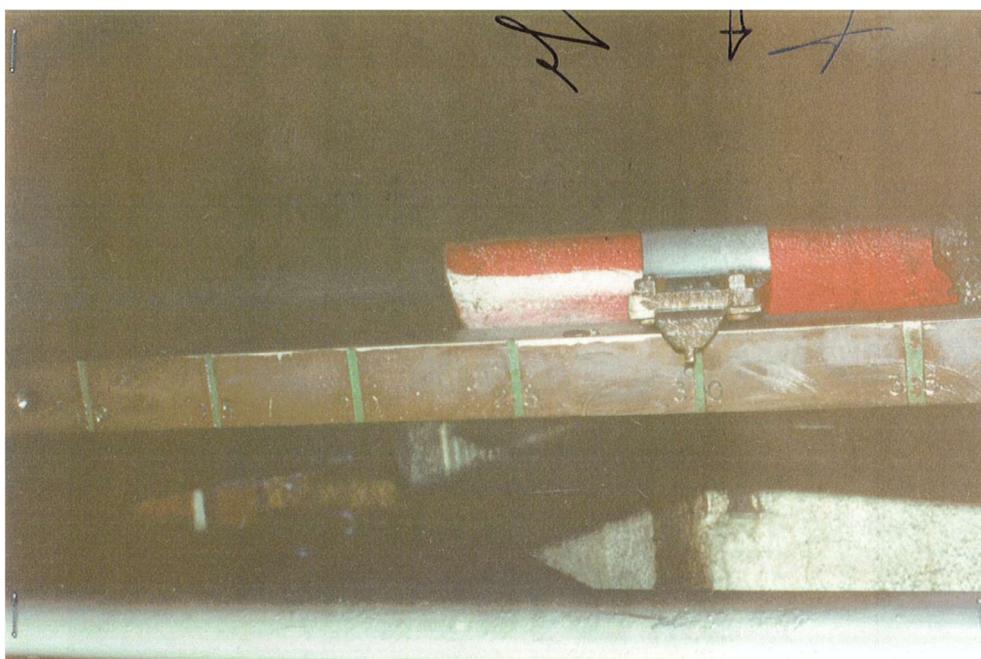
- Timoni 30 gradi a dritta (Fig.7)

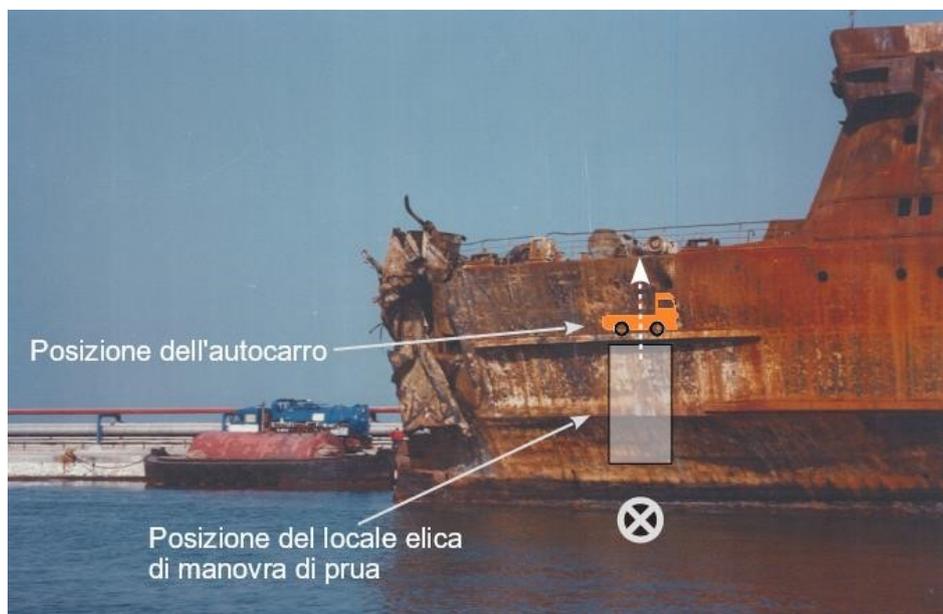
Immagine 3: posizione del locale motore elica di manovra e autocarro

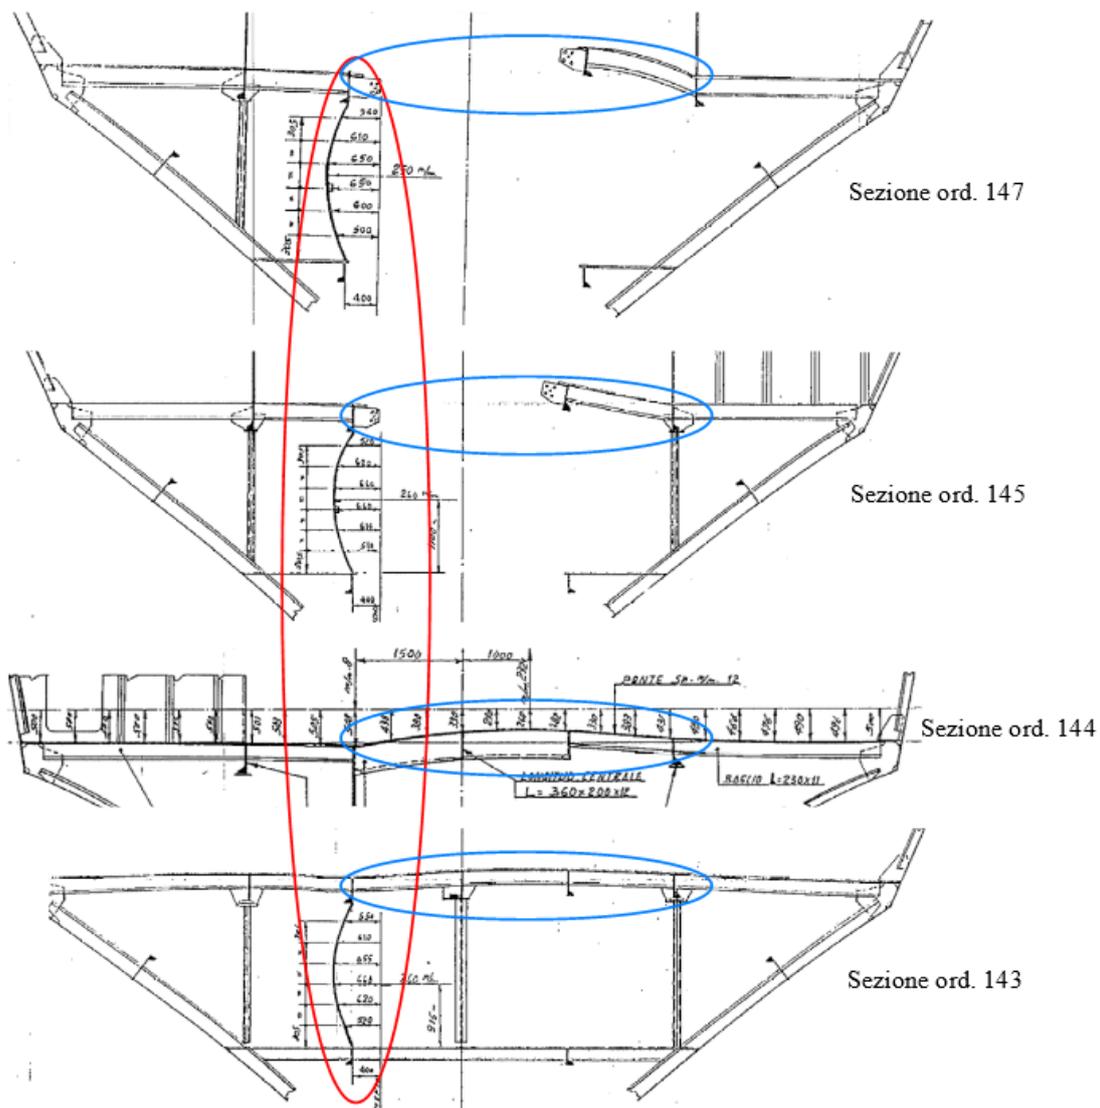
Immagine 5: deformazione regolare cilindrica della paratia di sinistra nelle sezioni trasversali corrispondenti alle ordinate 143, 145 e 147 (linea rossa) e bombatura subita dal cielo del locale (linea azzurra)

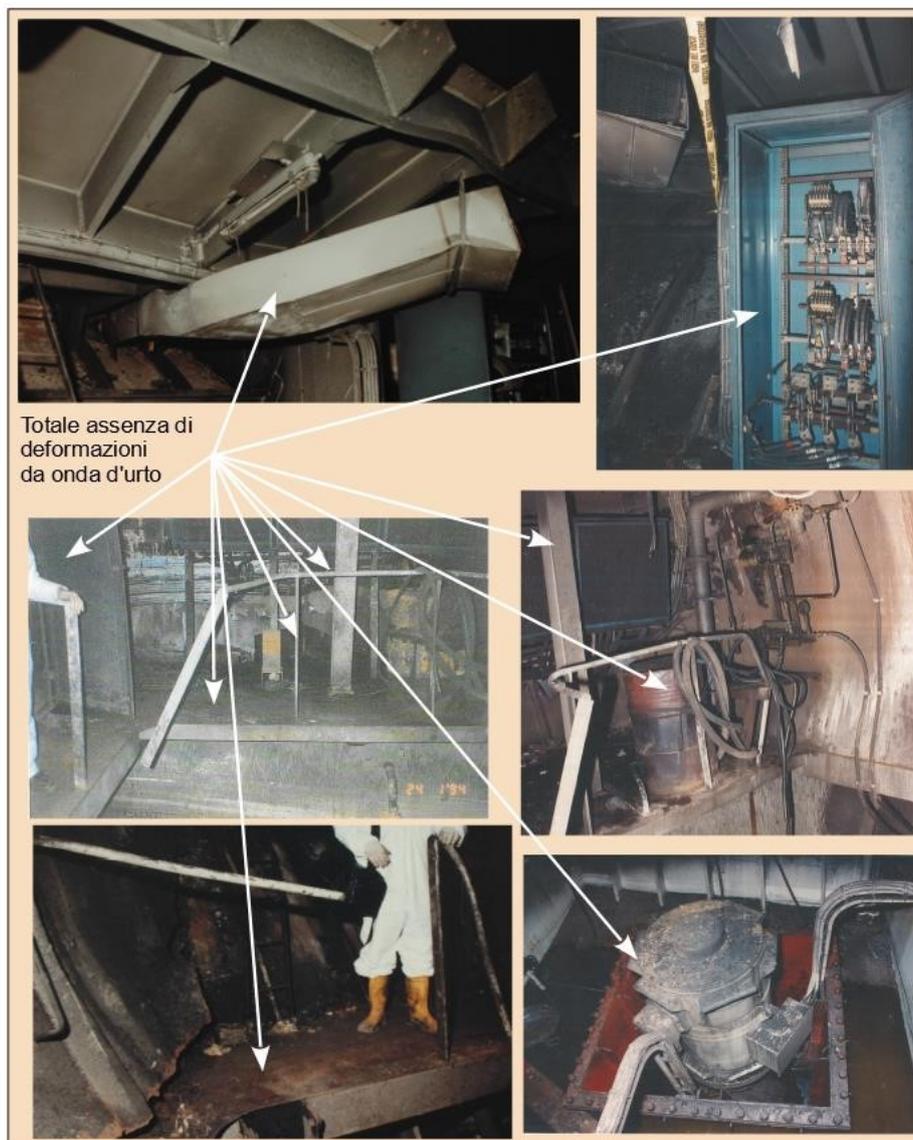
Immagine 13: principali arredi interni non deformati dall'esplosione

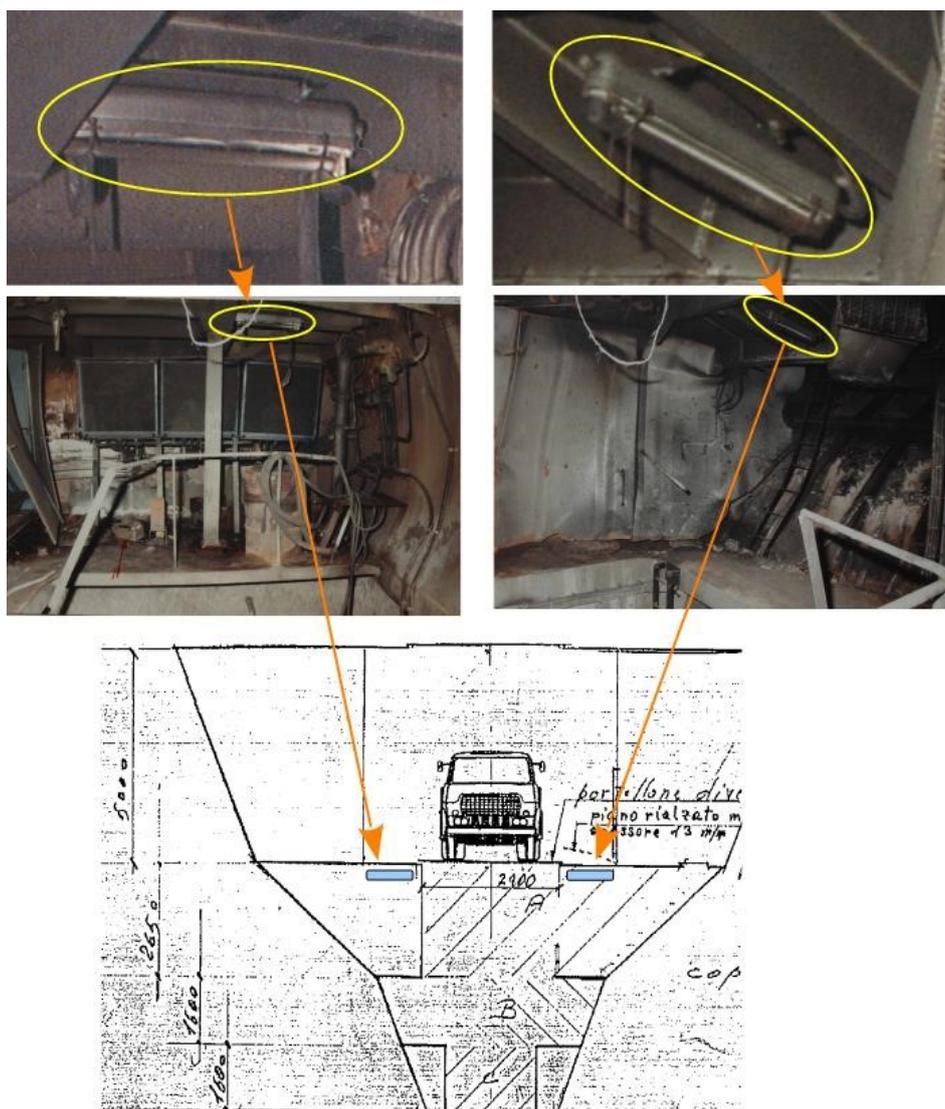
Dalla documentazione fotografica emerge chiaramente che le lampade al neon sono sopravvissute all'esplosione presentando solo lievi danni riconducibili ad effetti termici e non ad onda d'urto.

Immagine 14: posizione e schema delle lampade al neon
