**COMMISSIONE PARLAMENTARE DI INCHIESTA
SULLE CAUSE DEL DISASTRO DELLA NAVE «MOBY PRINCE»**

**VEROSIMILE ASSETTO DI
FUNZIONAMENTO E STATO DI
EFFICIENZA DELL'APPARATO
MOTORE DEL MOBY PRINCE
PRIMA DEL DISASTRO**

Roma – 26 aprile 2022

C.V. (GM-GN) Ing. Sergio SIMONE

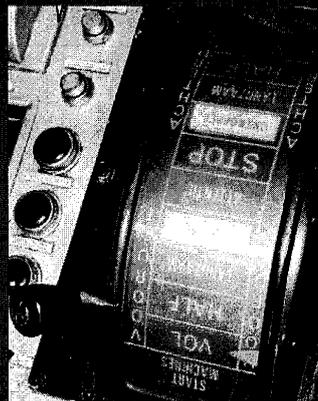
In particolare, come abbiamo visto, abbiamo la foto del telegrafo di macchina che riporta che l'ultimo ordine di macchina giunto dalla plancia fosse stato « avanti tutta ». Sulle perizie si riporta anche che la trasmissione degli ordini dalla plancia fosse in posizione « avanti tutta ». In realtà, con onestà intellettuale, sulla base di questa foto io non posso assolutamente dire che la posizione rilevata corrisponda a una posizione delle camme di « avanti tutta ». Tuttavia, diciamo che è coerente con la posizione dei telegrafi nella *control room*, quindi è quasi inutile accertarsi se sia vero o meno che queste camme fossero realmente in posizione di « avanti tutta ».

Telegrafi di macchina in posizione Avanti tutta
