**COMMISSIONE PARLAMENTARE DI INCHIESTA
SULLE CAUSE DEL DISASTRO DELLA NAVE «MOBY PRINCE»
RESOCONTO STENOGRAFICO**

SEDUTA DI MARTEDÌ 18 GENNAIO 2022 *

Audizione del capitano di vascello Sergio Simone, consulente della Commissione.

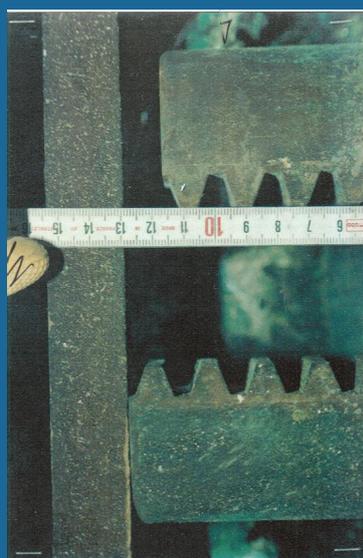
RILIEVI PERITALI

magliere non sarebbero state trovate nella condizione in cui furono trovate, come si vede in quella foto che vi ho mostrato, con le cremagliere in posizione di timone leggermente spostato a sinistra. In alternativa, se si fosse verificato un disallineamento tra le cremagliera (e quindi la posizione della ruota a caviglie) e il timone stesso, esso sarebbe stato possibile esclusivamente per un arresto della pompa. Faccio un esempio: il timoniere dà tutta la barra dritta, il timone va a 30 gradi a dritta; successivamente all'impatto, per un motivo qualsiasi, l'interruttore del motore della pompa del timone si apre, quindi si ferma la pompa, il timoniere risposta la ruota a caviglie ma il timone non si sposta più perché è ferma la pompa. In questo caso, però, ciò sarebbe successo immediatamente dopo l'impatto, quindi la *control room* sarebbe stata ancora presidiata e il personale avrebbe potuto avviare la pompa di riserva, perché sarebbe intervenuto un allarme e ci sarebbe stato il personale, visto che la *control room* non è stata invasa nell'immediato dall'incendio, come risulta nelle considerazioni.

Cremagliere colonnina di governo in plancia in posizione corrispondente a barra quasi al CN, leggermente a SN, con by-pass chiuso

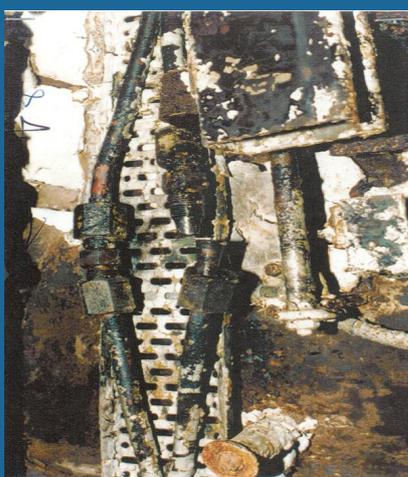
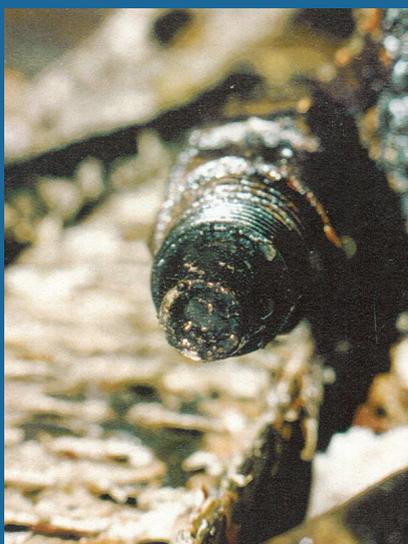
RILIEVI PERITALI

Tubazione olio trasmissione ordini di barra interrotta, lesionata, carbonizzata

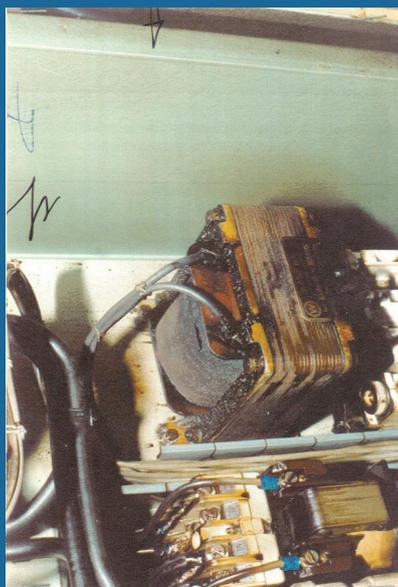
RILIEVI PERITALI

Il trasformatore da 440 a 115 volt della pompa di dritta è stato trovato in corto circuito dai rilievi peritali subito a valle dell'evento. I due quadri di avviamento delle pompe sono stati sbarcati e sono stati portati a suo tempo al laboratorio di macchine elettriche dell'Accademia navale per provare il corretto funzionamento di tutte le altre sicurezze. Infatti, a parte i circuiti ausiliari, di cui abbiamo detto che la pompa di dritta aveva il trasformatore bruciato, ci sono altre sicurezze — la bassa tensione, il sovraccarico e quant'altro — che determinano l'intervento di alcuni controlli di sicurezza degli interruttori principali. Queste componenti sono risultate correttamente funzionanti, a suo tempo. Nella *control room*, in aggiunta, vi erano — li vediamo in basso a sinistra nella *slide* (mentre in basso a destra c'è la fotografia del quadro) — i comandi che si trovavano in sala macchine e che sono appunto i comandi ausiliari, quelli controllati a 115 volt, che prevedevano: pompa in moto, pompa ferma, allarme e sovraccarico. C'era anche una segnalazione acustica che accompagnava l'accensione di quelle lampadine. Questi circuiti sono stati provati durante le prove a caldo dell'impianto timone nel 1992 o 1993 ed erano funzionanti. All'arresto di una pompa, la sala macchine aveva la capacità di avviare, da questi pulsanti, quella di riserva.

Trasformatore circuito ausiliario quadro di avviamento pompa di DR, in corto circuito

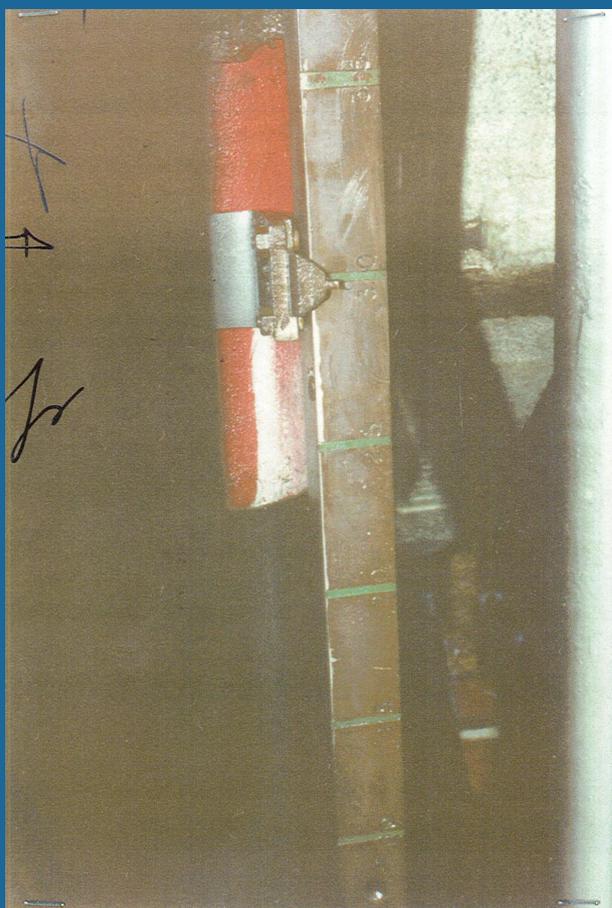
RILIEVI PERITALI

Posizione dei timoni a circa 30 gradi a DR

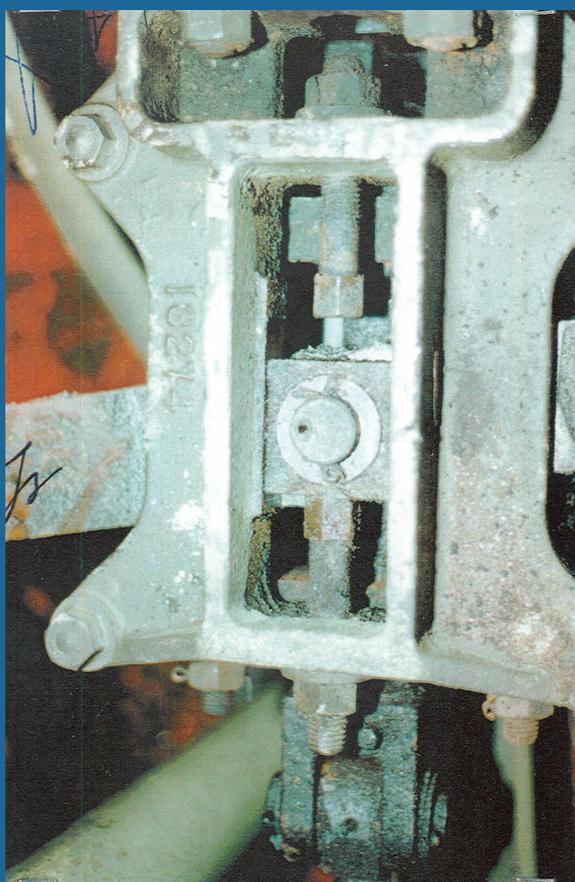
RILIEVI PERITALI

Scusate, torno un attimo indietro. Vediamo che nel carrello ricevitore che si trova in agghiaccio ci sono delle molle antagoniste; al cessare del segnale di pressione proveniente dalla plancia, queste molle antagoniste riportano il carrello in posizione di riposo. Durante le prove fatte nel 1993, si è verificato che questa condizione si manifesta laddove si interrompe il circuito di olio che collega con la plancia.

Leva flottante e carrello telemotore ricevitore in posizione di richiamo al centro ad opera molle antagoniste
