3. L'aviazione commerciale ed il lavoro aereo

Incidente occorso il 5 marzo 2015, sull'aeroporto di Ancona Falconara, al velivolo Let 410 marche di identificazione E7-WDT.

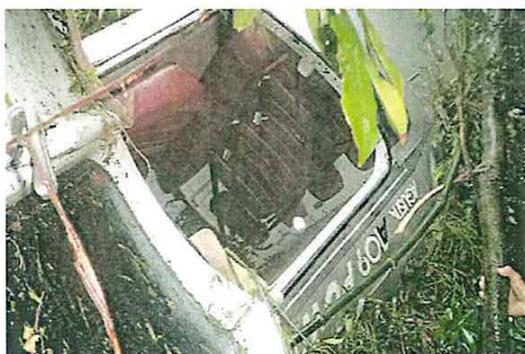
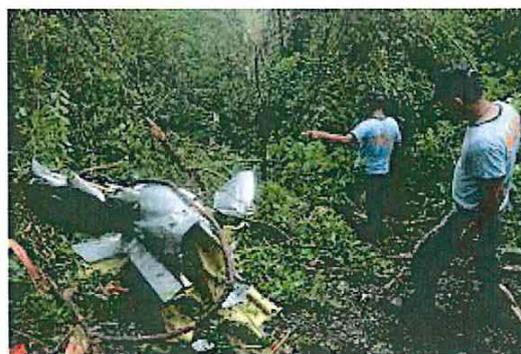
Mentre sorvolava una zona boscosa in prossimità del Monte Maculot ed in condizioni meteorologiche caratterizzate dalla presenza di forti piogge e visibilità limitata, l'elicottero impattava contro la sommità di un albero. Successivamente all'impatto l'elicottero proseguiva brevemente il volo, in cui avvenivano in rapida successione il distacco del trave di coda e del rotore principale, con l'elicottero che precipitava nel bosco sottostante. A seguito dell'impatto, il pilota ed un passeggero decedevano, gli altri sei passeggeri riportavano gravi lesioni.

Agusta A109E RP-C2726: particolare della cabina passeggeri (foto a sinistra); trave di coda (foto a destra).

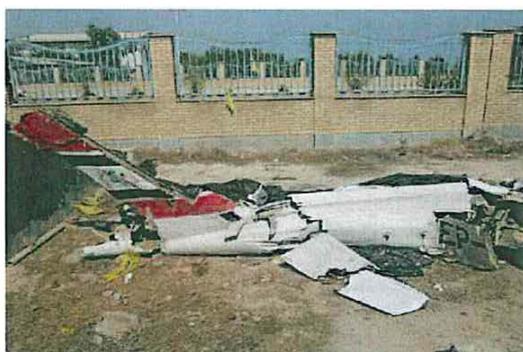
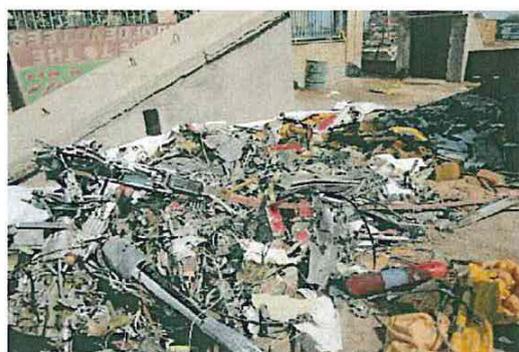
Agusta A109E EP-TRK: trave di coda (foto a sinistra); fusoliera e rotore principale (foto a destra).

Le prime risultanze dell'investigazione (che emergono dal relitto recuperato) indicano un impatto con la superficie marina ad alta velocità e con un angolo di inclinazione a sinistra elevato ed assetto picchiato, con potenza applicata ai rotori.

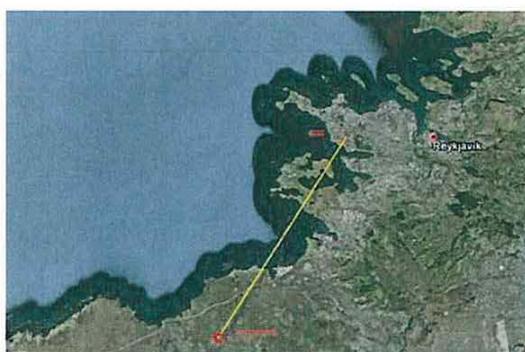
Punto di impatto.

Dalle prime evidenze emerse dall'investigazione sembrerebbe che il velivolo abbia impattato il terreno in assetto di volo non controllato. Nel corso dell'investigazione, la competente autorità investigativa islandese (ITSB, Icelandic Transportation Safety Board) ha chiesto ed ottenuto il diretto supporto in loco di un tecnico investigatore dell'ANSV, affiancato da un rappresentante del costruttore del velivolo.

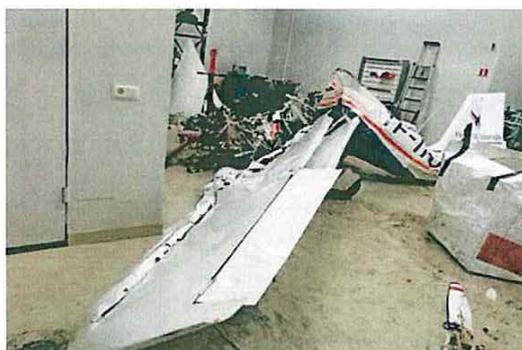
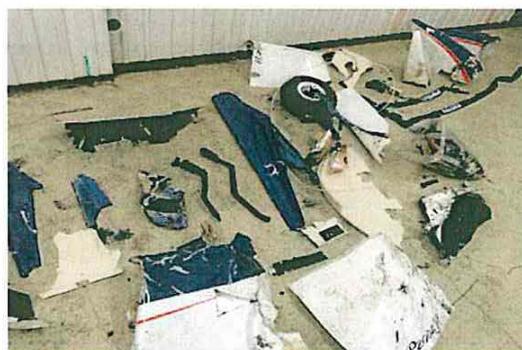
Tecnam P2002-JF TF-IFC: fusoliera e semiala sinistra (foto a sinistra); particolari della fusoliera e carrello anteriore (foto a destra).

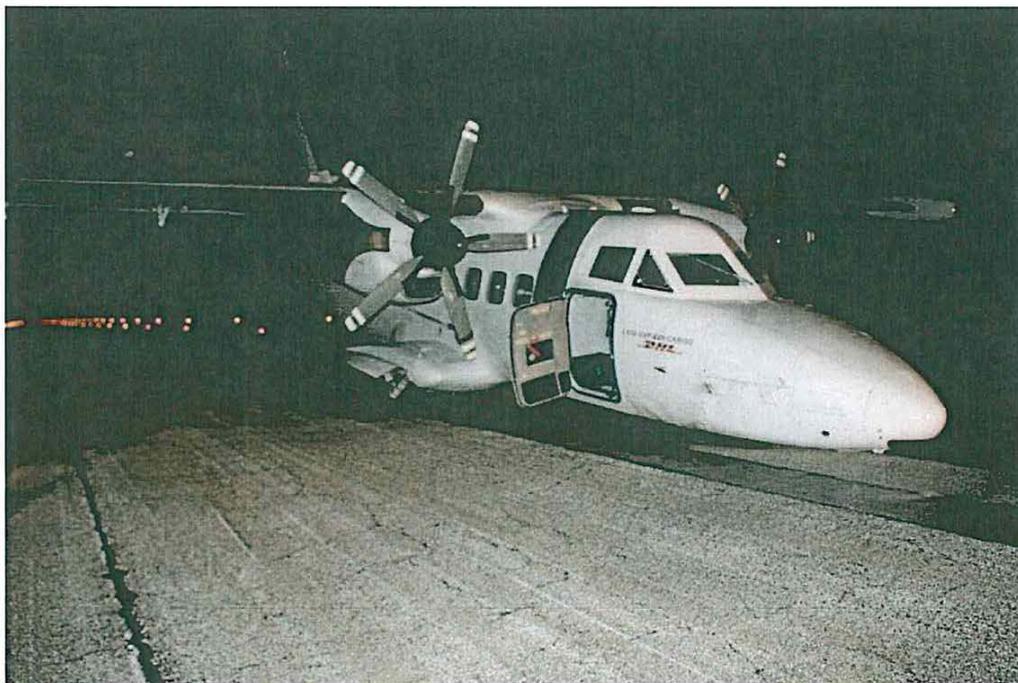
Dopo l'atterraggio ad Ancona Falconara, in condizioni notturne ed in presenza di forte vento frontale, l'aeroplano, impiegato per il trasporto merci, effettuava una serie di rimbalzi (7) di ampiezza via via crescente. Il carrello anteriore collassava e l'aeroplano si fermava in pista dopo avere strisciato con la prua sull'asfalto per oltre 200 metri.

Dalle evidenze già acquisite (tra cui i dati del FDR³⁴, che è stato letto, nei laboratori ANSV, con il supporto del costruttore Speel Praha Ltd) è stato possibile rilevare fattori di carico elevati (3,9 g) nei contatti con la pista occorsi durante i rimbalzi.

Il Let 410 E7-WDT ripreso, sulla pista dell'aeroporto di Ancona Falconara, subito dopo l'incidente.

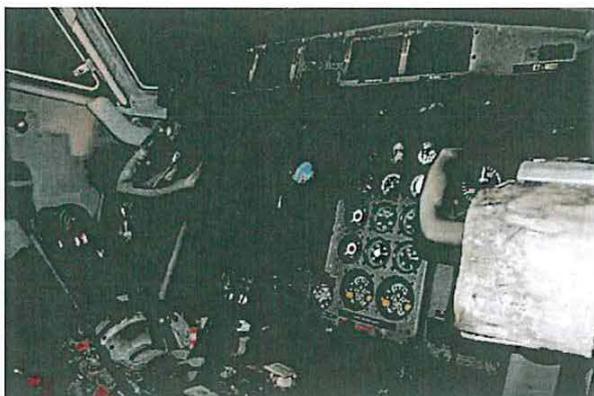
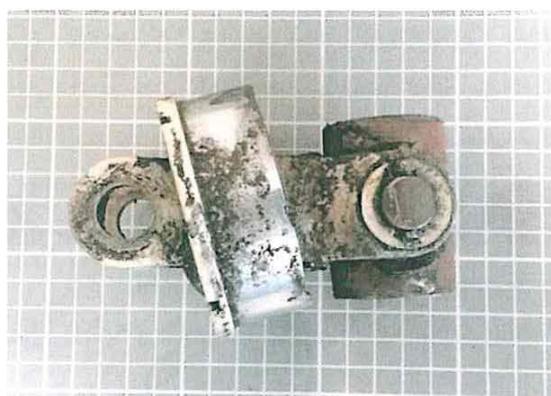
In occasione dell'evento si innescava un incendio nella baia del carrello anteriore, che finiva per interessare l'abitacolo dell'aeromobile.

Durante l'inchiesta è emersa anche l'esigenza di investigare l'integrità strutturale della gamba del carrello anteriore prima dell'evento. A tal fine, nei laboratori ANSV è stata sottoposta ad indagine frattografica una porzione dello stelo della gamba carrello anteriore prelevata in occasione di uno dei sopralluoghi operativi effettuati dal personale della stessa ANSV. L'indagine condotta ha

permesso di determinare che il cedimento del carrello è da ricondurre ad un fenomeno di sovraccarico flessionale.

Let 410 E7-WDT: l'interno del *cockpit* con visibili le tracce di incendio (foto a sinistra); porzione di stelo della gamba del carrello collassato, esaminata nei laboratori ANSV (foto a destra).

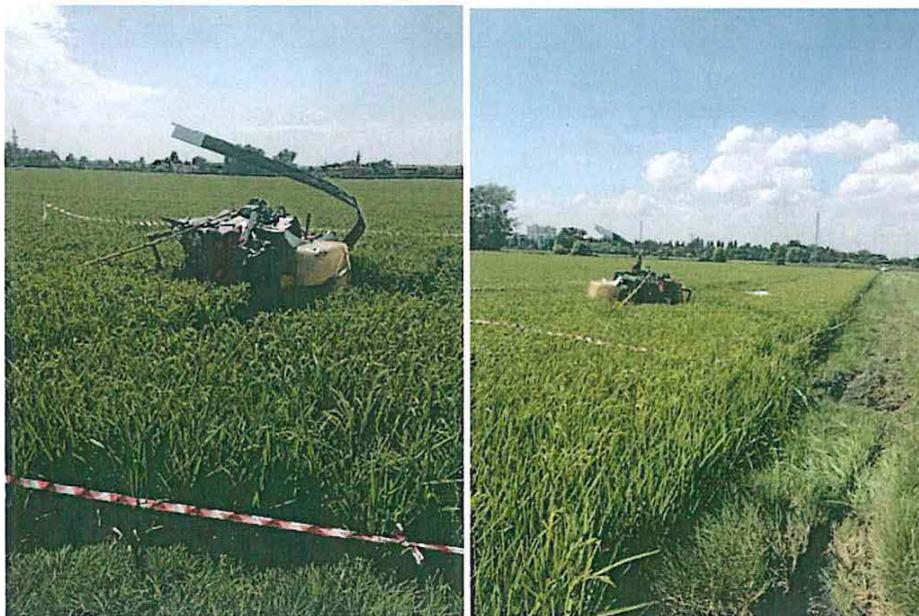
Durante l'esecuzione dell'attività di irroramento di liquido per agricoltura su una risaia ubicata nella periferia a Sud-Est della città di Milano, l'elicottero S269C marche di identificazione I-GASF impattava con i pattini il terreno, collidendo con lo stesso e danneggiandosi in maniera irreparabile. Il pilota si ritrovava legato al sedile in posizione pressoché parallela al terreno, subendo leggere escoriazioni; riusciva tuttavia ad abbandonare autonomamente il relitto.

Il relitto dell'elicottero Schweizer S269C I-GASF ripreso in occasione del sopralluogo operativo effettuato dall'ANSV.

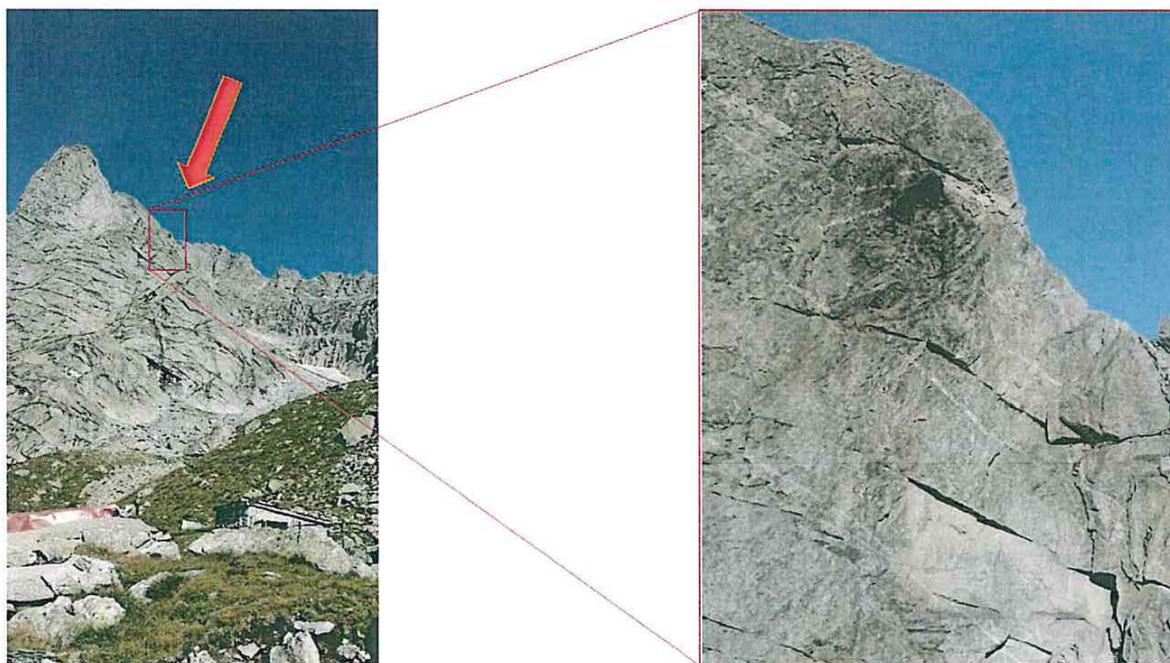
L'incidente è occorso il giorno 31 luglio 2015 durante un volo di trasferimento operativo da Passo Marinelli di Lanzada (SO) a Val Codera di Novate Mezzola (SO). Durante la navigazione in VFR, l'elicottero AS350 marche di identificazione I-CMCM impattava sul Pizzo Zocca di Val Masino, a 3200 metri di quota, circa a metà della rotta prevista, andando completamente distrutto. Le tre persone a bordo perdevano la vita nell'impatto.

AS350 I-CMCM: il punto di impatto dell'elicottero in prossimità della vetta.

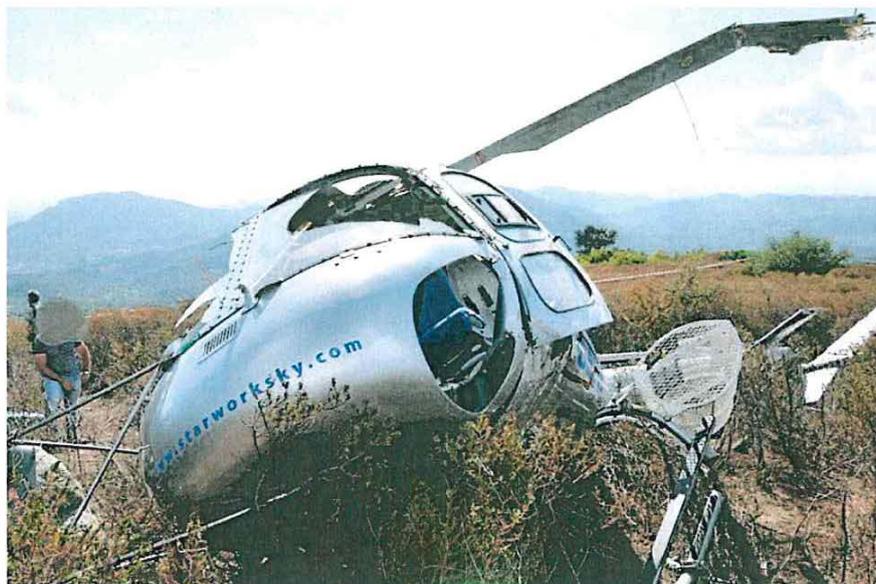
Al termine dell'operazione di rilascio dell'acqua, a bordo si avvertiva, come riferito dal coadiutore, un "boato" provenire dalla parte posteriore dell'elicottero, con insorgenza di forti vibrazioni.

Il personale del CFVA presente sul posto a poche decine di metri di distanza dal luogo dello sgancio riportava di aver chiaramente visto la benna impattare contro il rotore di coda immediatamente dopo il rilascio dell'acqua.

L'AS350 B3 I-GBVD ripreso sul luogo dell'incidente.
