***Incidente occorso il 26 agosto 2015, in località Sassofortino (GR), all'elicottero AW139 marche di identificazione I-COLK.***

*Incidente occorso il 30 ottobre 2015, in località Tronzano Vercellese (VC), al convertiplano AgustaWestland AW609 marche di identificazione N609AG.*

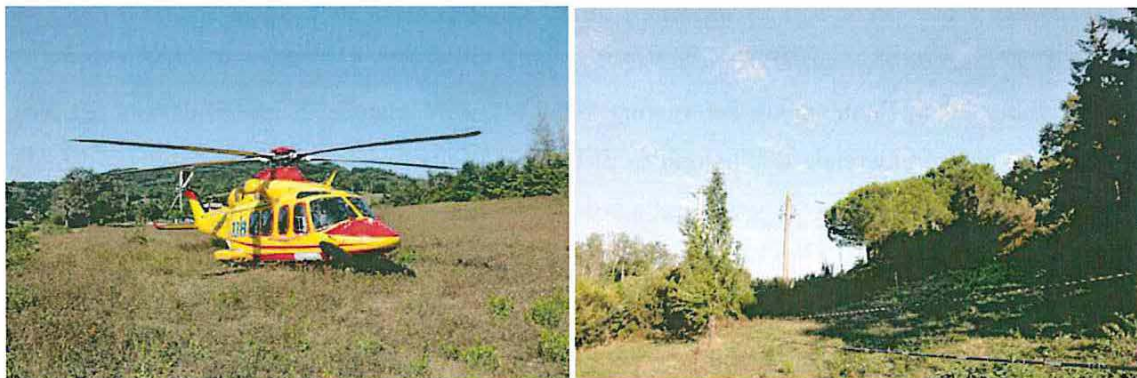
Nella foto a sinistra l'elicottero AW139 I-COLK; in quella a destra il luogo dell'incidente.

Con l'elicottero in *hovering* e mentre l'operatore stava calando a mezzo del verricello un medico ed un infermiere sul luogo di intervento, il cavo del verricello veniva a contatto con i cavi di un elettrodotto sottostante a media tensione.

Il contatto provocava un corto circuito, che portava alla rottura di uno dei cavi dell'elettrodotto e dello stesso cavo del verricello. La rottura di quest'ultimo causava la caduta, da una altezza di circa 7/8 metri, dei due operatori sanitari, che riportavano gravi lesioni, venendo a loro volta successivamente soccorsi da altro personale sanitario accorso sul luogo dell'incidente.

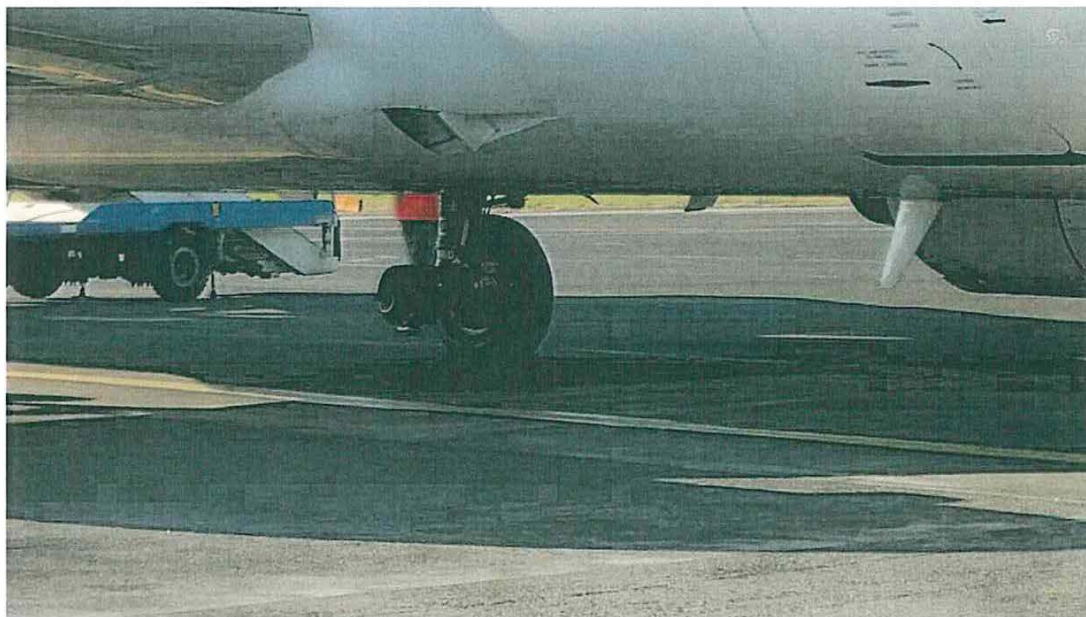
Veniva dunque effettuato un *fly by check* a seguito del quale la TWR dell'aeroporto di Catania Fontanarossa comunicava la mancanza di una delle due ruote del carrello principale lato sinistro.

**B737 EI-IGS: nella foto si può notare la ruota mancante.**

La ruota distaccatasi dall'aeromobile ha causato i seguenti danni: abbattimento di un'antenna del localizzatore ILS<sup>39</sup>, abbattimento di una trave SALS<sup>40</sup>, sfondamento di una parte della recinzione aeroportuale.

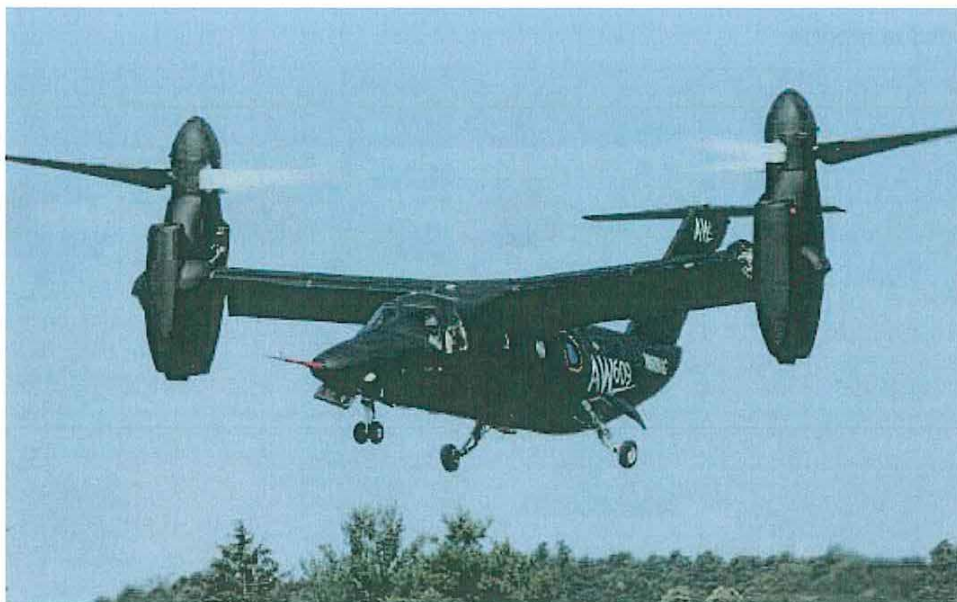
**L'AW609 N609AG coinvolto nell'incidente in cui hanno perso la vita i due collaudatori.**

Durante un volo “test” previsto nel programma di certificazione, mentre manovrava all'interno dell'area prevista (R83), l'aeromobile esplodeva in volo per cause che sono in via di accertamento, precipitando al suolo. I resti dell'aeromobile si disperdevano per oltre 2 km lungo una traiettoria corrispondente alla direzione di volo.

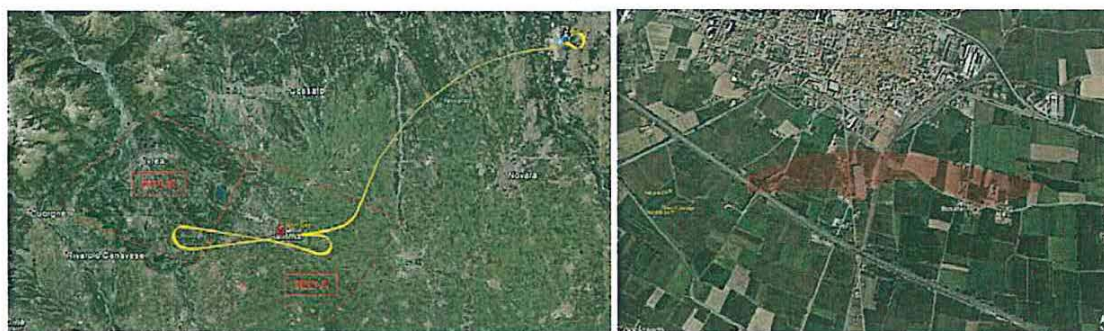
**A sinistra, in giallo, il percorso seguito dall'AW609 sino al momento dell'incidente; a destra, in rosso, l'area di dispersione dei rottami, a Sud della città di Santhià.**

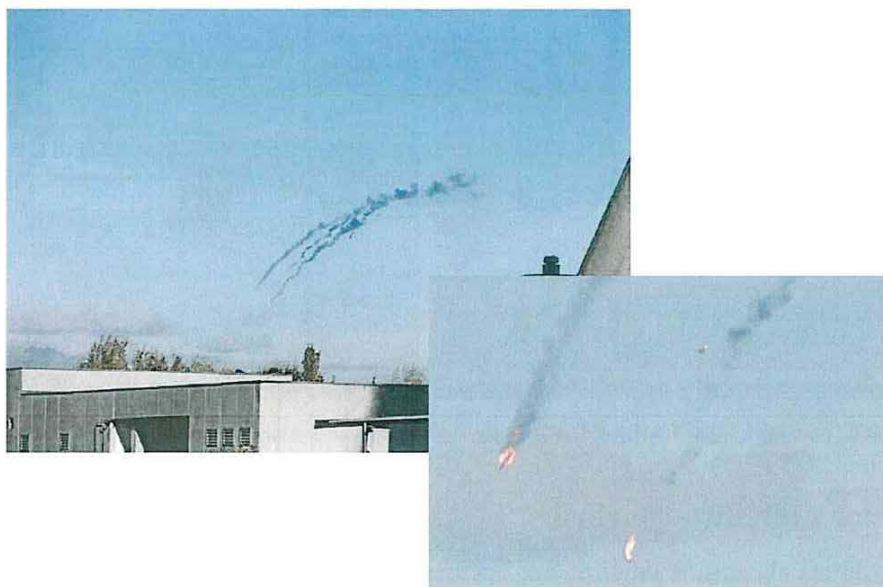
**Immagini dell'esplosione in volo dell'AW609 N609AG.**

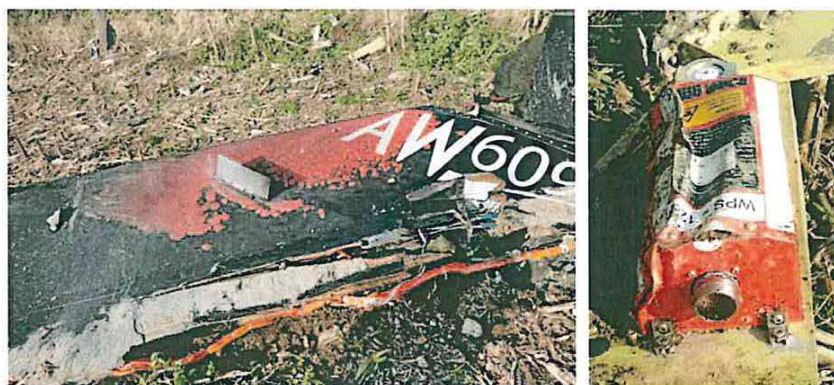
**A sinistra, resti della coda dell'AW609; a destra, il registratore di volo FDR/CVR fortemente danneggiato.**

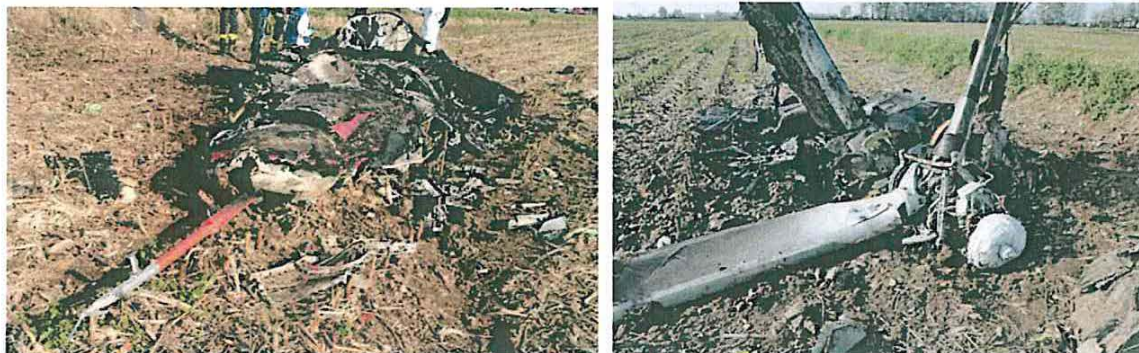
Alcune delle parti più significative del relitto dell’AW609: a sinistra il muso, a destra uno dei rotori.

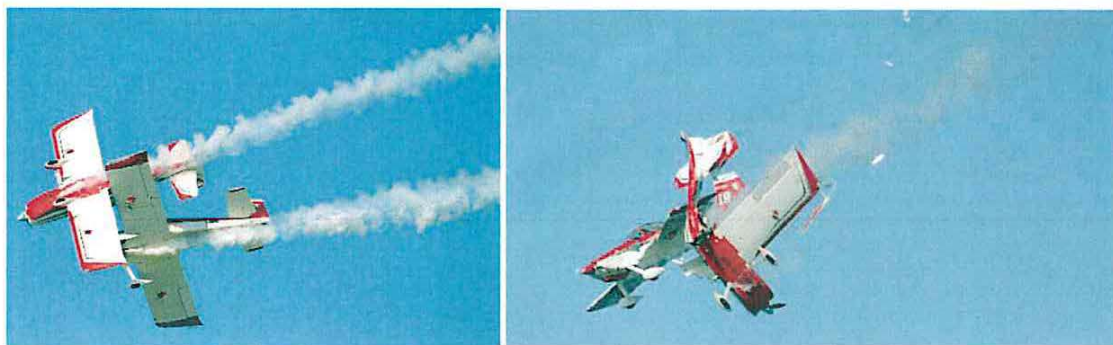
**Fotogrammi della collisione in volo tra il velivolo RV8 I-LOVI ed il velivolo RV7 I-AMEL.**

Successivamente alla collisione, il velivolo marche I-LOVI, che durante la manovra era posizionato superiormente ed in volo rovescio, riportava gravi danni strutturali, la separazione della semiala sinistra e precipitava in mare; il pilota, rimasto all'interno dell'abitacolo, decedeva.

Il pilota del velivolo marche I-AMEL, ancorché quest'ultimo avesse riportato dei danneggiamenti, riusciva tuttavia ad effettuare un ammaraggio di emergenza prossimo alla battigia del lungomare di Alba Adriatica. Il velivolo si ribaltava dopo il contatto con l'acqua; il pilota riusciva, con l'aiuto dei soccorritori accorsi, ad uscire dall'abitacolo allagato e a portarsi in salvo con ferite di minima entità.

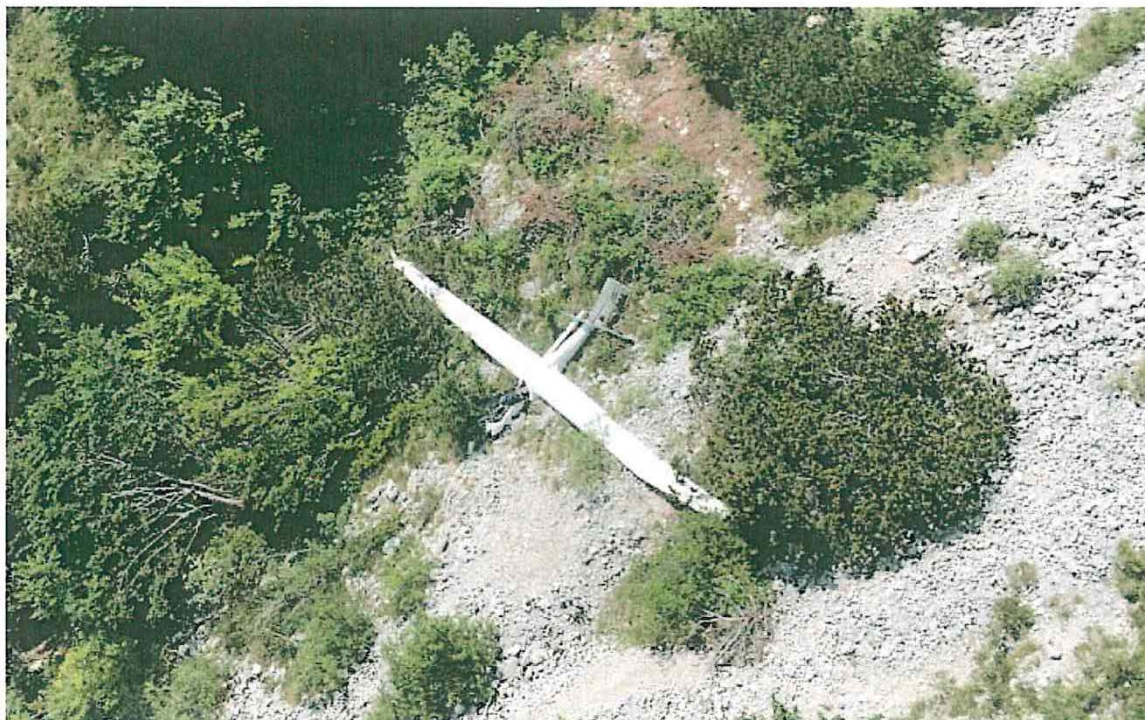
Nel pomeriggio dello stesso giorno iniziavano le ricerche del motoalante, che veniva trovato il giorno successivo, precipitato al suolo sul pendio Est del Monte Paganella, a circa 2 km dal Comune di Monte Terlago (TN). Il pilota veniva trovato esanime all'interno dell'abitacolo.

**Ventus 2CM D-KSEV sul luogo dell'incidente.**

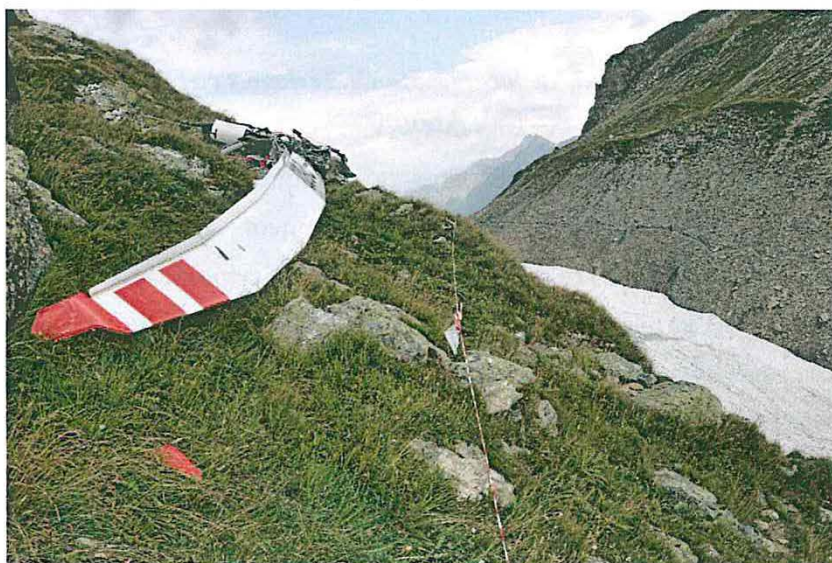
Il motoalante, decollato dall'aeroporto di Bex (Svizzera), dopo circa 2h 20' di volo, durante l'attraversamento del Col Ferret (AO), impattava contro il pendio Ovest del passo, ad una quota di circa 2500 metri, distruggendosi. I due occupanti perdevano la vita.

**Il luogo in cui è avvenuto l'incidente dell'Arcus M HB-2503.**

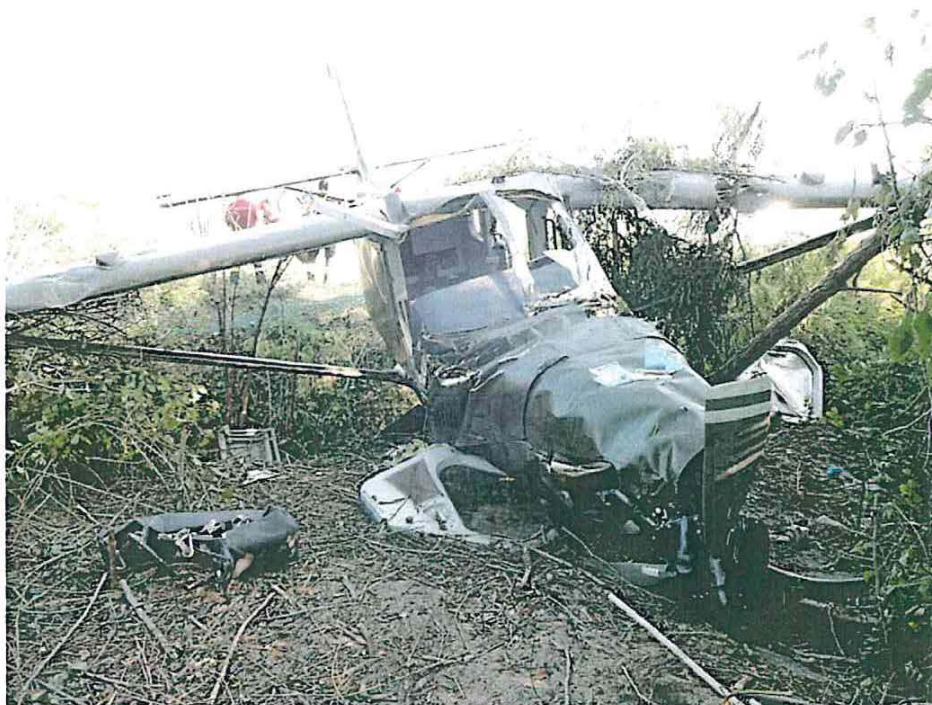
Il velivolo, subito dopo il decollo, nella fase di salita iniziale, ancora all'interno del perimetro dell'aeroporto e su prua pista, perdeva quota e precipitava in un fossato appena fuori della recinzione aeroportuale. Gli occupanti riportavano lesioni gravi.

**Il velivolo SMG-92 HA-YDJ precipitato appena fuori dall'aeroporto di Casale Monferrato.**

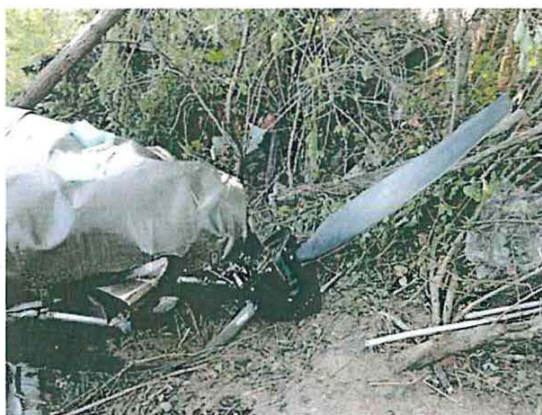
Il pilota, pochi istanti dopo l'involò, ad una altezza stimata nell'ordine di circa 90 piedi e ad una velocità di circa 80 nodi, udiva un rumore sordo, proveniente dal motore, seguito da fuoriuscita di fumo dal vano motore. Il pilota percepiva una totale perdita di potenza. L'aereo iniziava a decelerare e a perdere quota, sfondava la rete di recinzione aeroportuale ed impattava il bordo di un canale. Le evidenze risultanti dal contatto dell'elica con il suolo indicano una assenza di rotazione della medesima.

L'elica con danni compatibili con un regime di rotazione nullo.

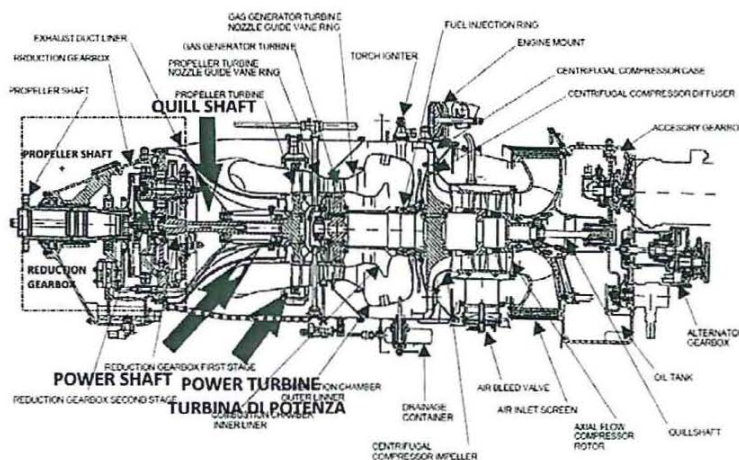
L'analisi del motore – svolta sotto la diretta supervisione dell'ANSV dal 30 novembre al 3 dicembre 2015 presso la GEAC, a Praga – ha permesso di determinare che a produrre il malfunzionamento dello stesso è stata la separazione del *quill shaft* dall'albero della turbina di potenza (*power turbine shaft* o *PT shaft*). Conseguentemente, si è verificata l'*overspeed* della turbina di potenza, con rilascio di palette. L'analisi della turbina generatrice di gas (*gas generator turbine*) non ha evidenziato anomalie o indizi di malfunzionamento.

Il motore M601D con evidenziati dalle frecce il *PT shaft* ed il *quill shaft* all'interno del *supporting cone*, tra *power turbine* e *reduction gearbox*.

Nel corso dell'inchiesta si è appurato che avarie analoghe a quella in esame si erano già verificate sui motori M601. Infatti, sia la stessa GEAC con un proprio SB (Service Bulletin), sia l'EASA (European Aviation Safety Agency) con una specifica AD (Airworthiness Directive) avevano disposto, sui motori M601 aventi determinati numeri di serie (S/N), dei controlli finalizzati a verificare il corretto allineamento tra la *reduction gearbox* ed il *supporting cone*. Il motore installato sul velivolo incidentato non era tuttavia tra quelli cui è applicabile la predetta EASA AD.

A fronte quindi di quanto emerso ed avendo acquisito evidenze sufficienti per comprendere la ragione del malfunzionamento del motore che ha determinato l'incidente, l'ANSV, al fine di prevenire l'insorgenza di altri eventi analoghi, ha ritenuto opportuno emanare, all'inizio del 2016, due raccomandazioni di sicurezza indirizzate all'EASA, pubblicate anche nel sito web istituzionale dell'ANSV ([www.ansv.it](http://www.ansv.it)), nella cartella "Raccomandazioni di sicurezza".

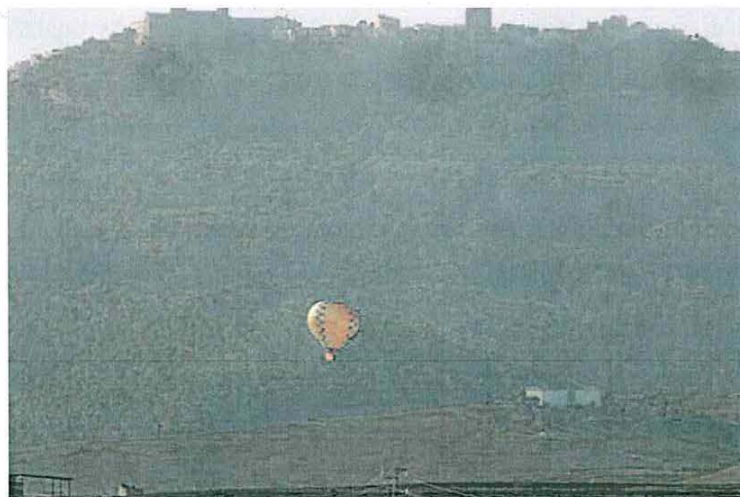
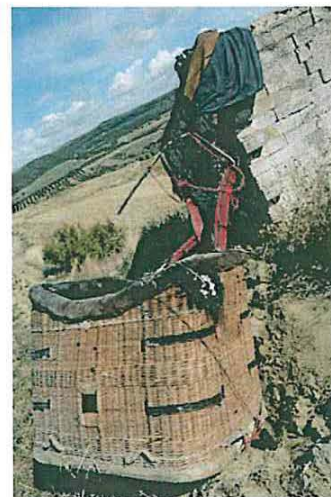
A bordo della mongolfiera si sviluppava un incendio, che veniva poi estinto.

**Nella foto a sinistra si vede l'incendio (macchia arancione) sviluppatosi a bordo della mongolfiera D-OJZW; nella foto a destra si notano le tracce di incendio sulla cesta dell'aeromobile.**

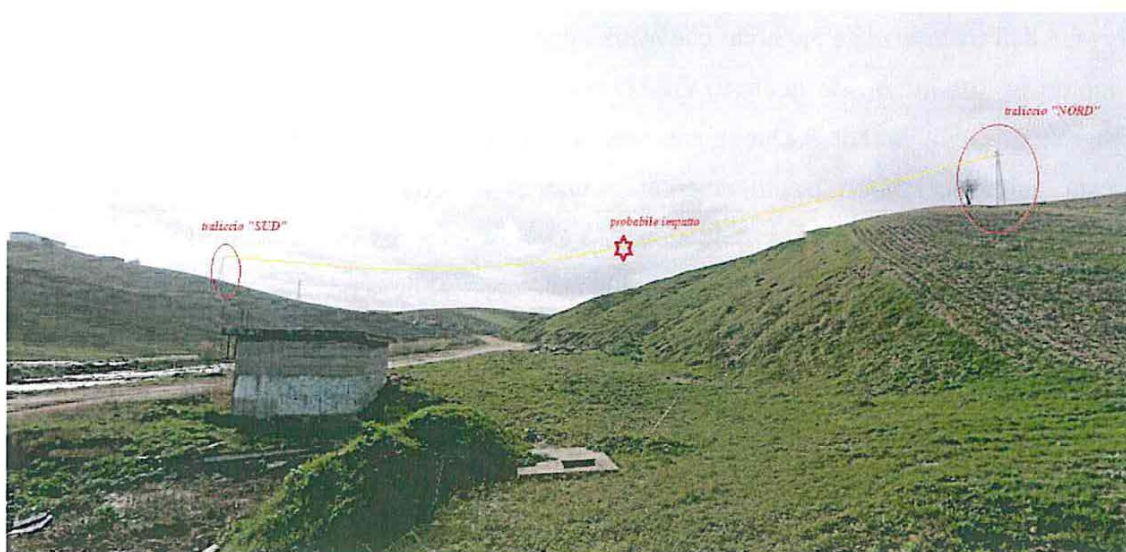
La mongolfiera, durante un volo effettuato a margine di una manifestazione denominata "Matera Balloons Festival", impattava una linea elettrica di media tensione (20.000 volt).

La linea elettrica contro la quale ha impattato la mongolfiera.
