## RACCOMANDAZIONE DI SICUREZZA

**Oggetto: incidente occorso il 24 settembre 2010, sull'aeroporto di Palermo Punta Raisi, all'aeromobile Airbus A319 marche EI-EDM. Cartografia presente nell'AIP Italia.**

**Subject: safety recommendations on the serious incidents occurred to PW127 engines installed on ATR 42/72 aircraft.**

## INVESTIGATION ON THE SERIOUS INCIDENTS TO PW127 ENGINES

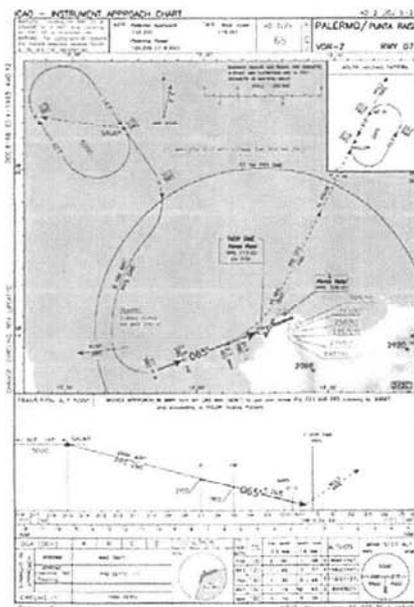
Nello specifico, nella cartografia in questione non era esplicitato «on the plan view of the chart» l'inciso “DME required”, finalizzato a richiamare l'attenzione dei piloti sulla necessità della utilizzazione del DME per l'effettuazione della procedura “VOR-Z RWY 07”.

Anche nella carta presente nell'AIP Italia (figura 1) - pur riscontrando la correttezza del titolo nella definizione della procedura di avvicinamento strumentale alla pista 07 dell'aeroporto di Palermo Punta Raisi (“VOR-Z RWY 07”) - si lamenta la mancanza «on the plan view of the chart» dell'inciso “DME required”, finalizzato a richiamare l'attenzione dei piloti sulla necessità della utilizzazione del DME per l'effettuazione della procedura in questione.

Figura 1: Palermo Punta Raisi ICAO - Instrument Approach Chart “VOR-Z RWY 07” in vigore.

Nello specifico, nell'ICAO - Instrument Approach Chart “VOR-Z RWY 07” presente in AD 2 LICJ 5-21 si lamenta la mancanza «on the plan view of the chart» dell'inciso “DME required”, finalizzato a richiamare l'attenzione dei piloti sulla necessità della utilizzazione del DME per l'effettuazione della procedura “VOR-Z RWY 07”.

**Testo:** l'ANSV raccomanda di effettuare una ricognizione sulla cartografia presente in AIP Italia, al fine di revisionare quelle carte che non siano pienamente conformi con quanto previsto dall'Allegato 4 alla Convenzione relativa all'aviazione civile internazionale e dal Doc ICAO 8168 (9.5.2 ss.). (**Raccomandazione ANSV-3/1836-10/2/A/12**)

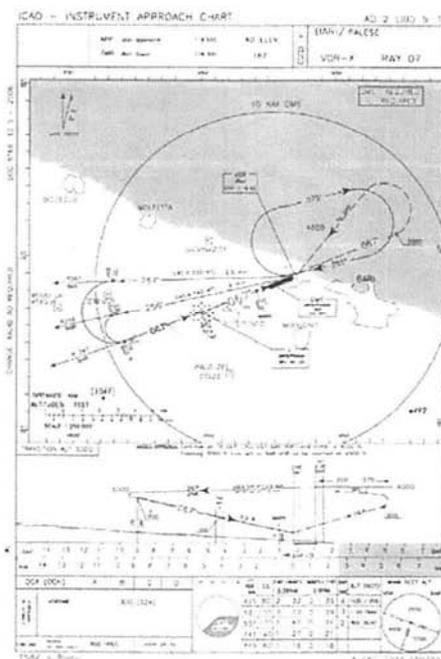
Instrument Approach Chart “VOR-X RWY 07” presente in AD 2 LIBD 5-11, dove è chiaramente evidenziato «DME required, L required».

Figura 2: Bari Palese Instrument Approach Chart “VOR-X RWY 07” in vigore.
