***ATR 72, marche TS-LBB.***

L'incidente si è verificato il 6 agosto 2005 alle ore 13.39 UTC (15.39 ora locale) ed ha interessato un velivolo ATR 72-202 della compagnia Tuninter, marche di immatricolazione TS-LBB, che operava il volo TUI 1153 da Bari a Djerba (Tunisia). L'aeromobile ha effettuato un ammaraggio forzato al largo di Capo Gallo (Palermo) a seguito dell'arresto di entrambi i motori.

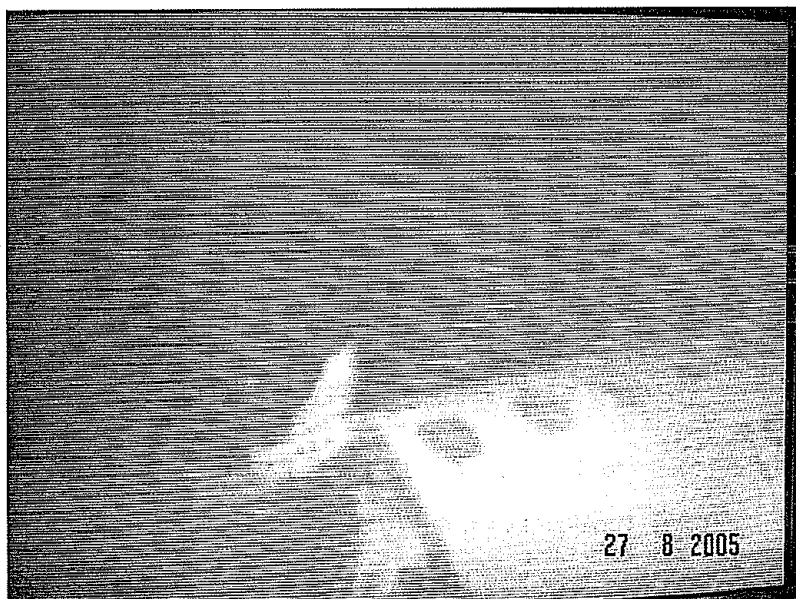
L'aeromobile, al momento dell'impatto con la superficie del mare, si è spezzato in tre tronconi. La parte anteriore (parte fusoliera e cabina di pilotaggio) e quella posteriore (parte fusoliera e tronco di coda) si sono inabissate poco dopo l'ammarraggio in uno specchio di mare la cui profondità è di circa 1500 metri. Al termine delle operazioni di soccorso tre occupanti risultavano dispersi. I registratori di bordo, posti nel troncone di coda, erano pertanto indisponibili. L'ANSV ha chiesto tramite la Presidenza del Consiglio dei Ministri la collaborazione della Marina Militare italiana per localizzare ed eventualmente recuperare il relitto.

Troncone di coda ATR 72 ripreso a 1500 metri di profondità.

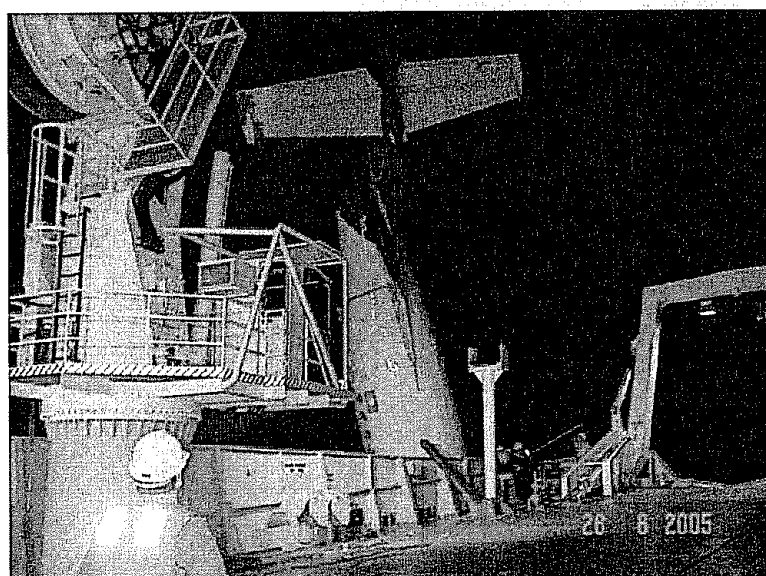
Operazioni di recupero relitto ATR 72.
