Prot. n. 312/INV/329/4/05

**Oggetto: incidente aeromobile Robin DR 400/180R, marche I-ITAA, occorso in data 20.10.04 località S.Vittorino (Roma). Raccomandazione di sicurezza ANSV-2/329-04/1/A/05.**

Ref. 4186/155/192/5/05  
Roma, 30 GIU. 2005

Subject: Schleicher AS-K13 glider, registration marks I-ACRO (serial number 13195).  
Serious incident occurred on 7.05.2005 in Guidonia Airport (Rome).

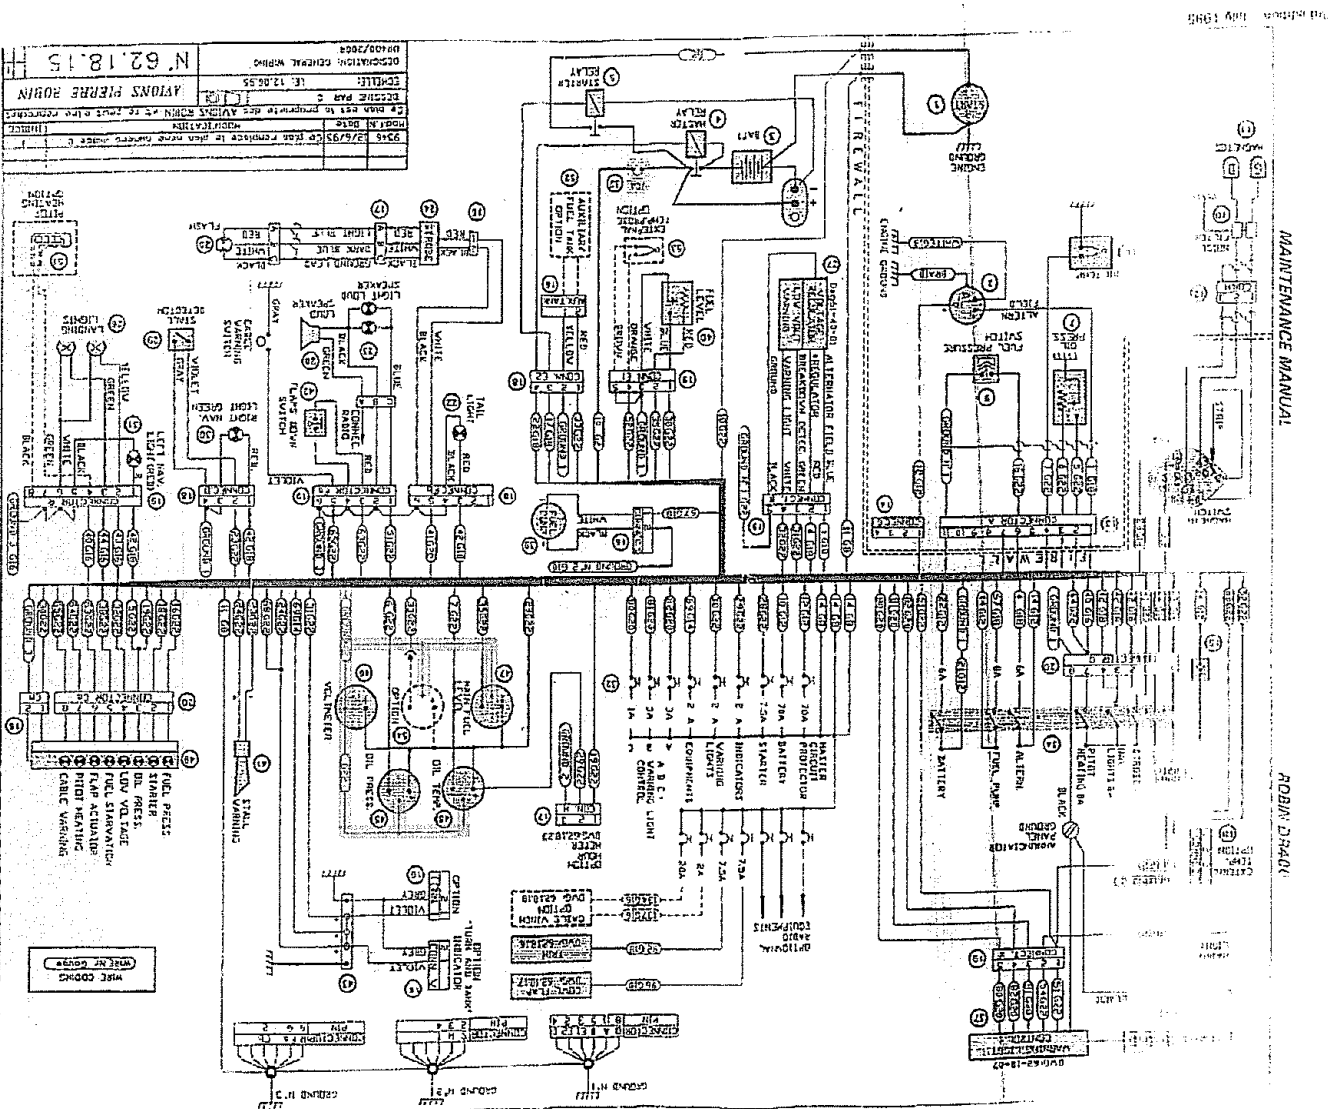
L'esame ha evidenziato l'assenza del cablaggio del negativo di massa G22 allo strumento indicatore di carburante, come da schema impianto elettrico allegato.

Il controllo su tutto il pannello strumenti ha inoltre evidenziato la totale mancanza del cablaggio GROUND2 e di conseguenza del negativo di massa G22 su tutti gli altri strumenti del cruscotto (foto in allegato).

Lo stato dei cavi e l'entità dell'ossidazione riscontrata sul terminale del negativo di massa di tutti gli strumenti in cabina lasciano desumere che tale configurazione fosse già in atto da molto tempo, se non addirittura fin dal primo utilizzo operativo dell'aeromobile.

**Testo:** effettuare, su tutti i velivoli Robin DR 400, una verifica sulla effettiva rispondenza del cablaggio elettrico a quanto previsto dalle pubblicazioni applicabili, con riferimento alla correttezza ed alla stabilità del collegamento del cablaggio GROUND 2 e G22 al terminale di massa di tutti gli strumenti in cabina.

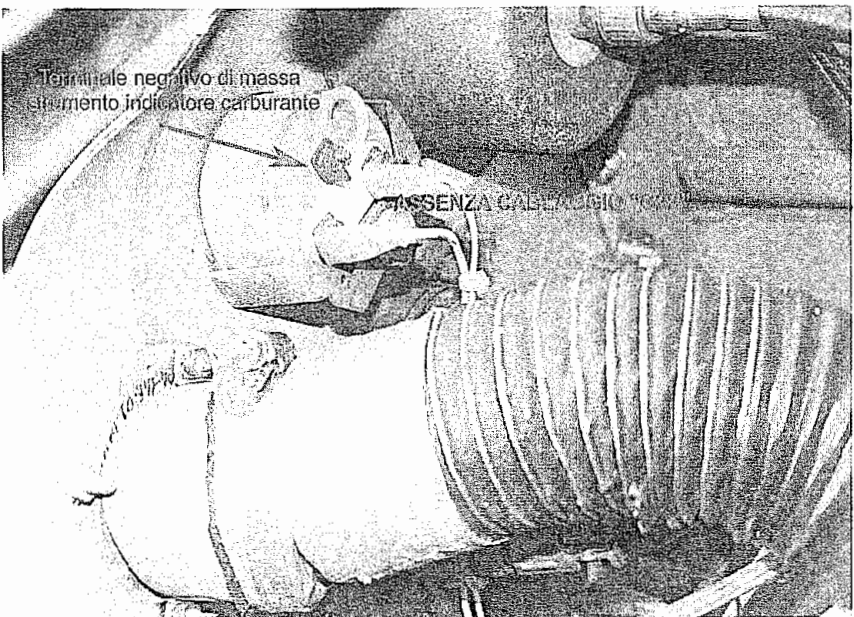
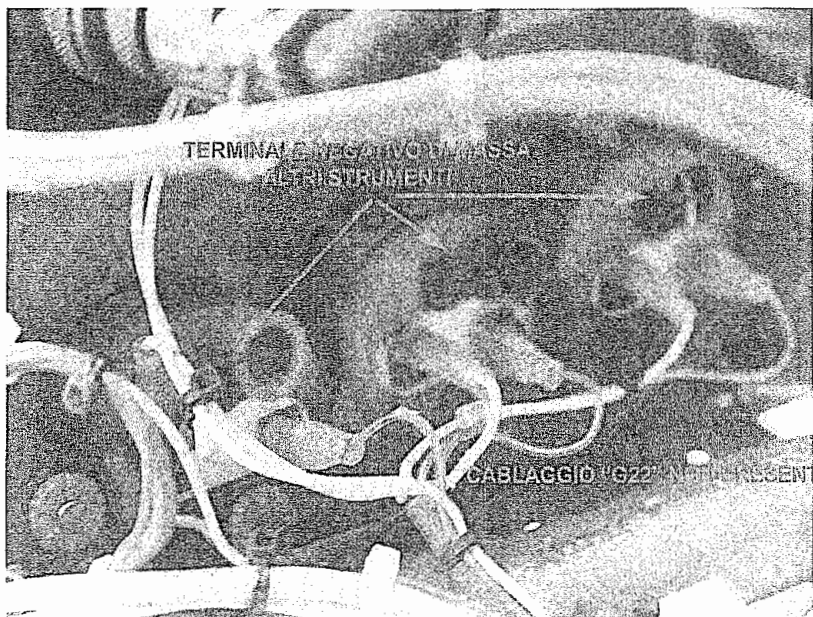
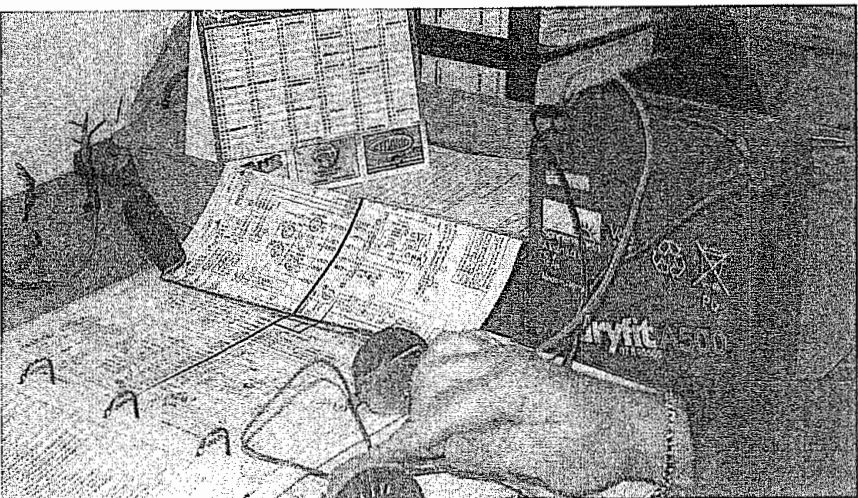
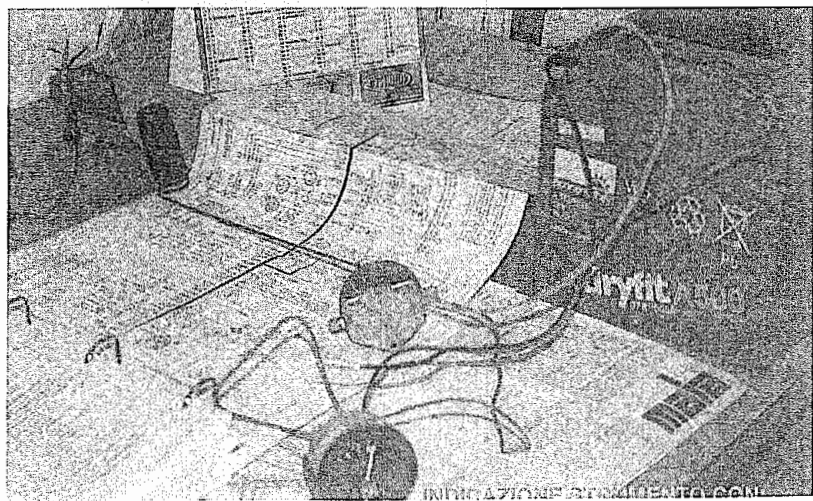
Al fine di verificare gli effetti di una simile condizione di funzionamento sullo strumento indicatore della quantità di carburante, si è proceduto a ricostruire l'intero cablaggio in laboratorio e ad alimentarlo sia con negativo di massa correttamente collegato all'apposito terminale, sia con negativo di massa totalmente scollegato (foto allegate), riscontrando quanto di seguito evidenziato.

- Con negativo di massa correttamente collegato, lo strumento indicava la esatta quantità di carburante presente attraverso il movimento e la posizione del galleggiante.
- Con negativo di massa scollegato, lo strumento forniva indicazioni bloccate sul valore di circa  $\frac{3}{4}$  della capacità totale del serbatoio, indipendentemente dal movimento o dalla posizione del galleggiante.
- La spia "basso livello carburante" sul pannello avvertenze veniva regolarmente attivata in entrambi i casi.

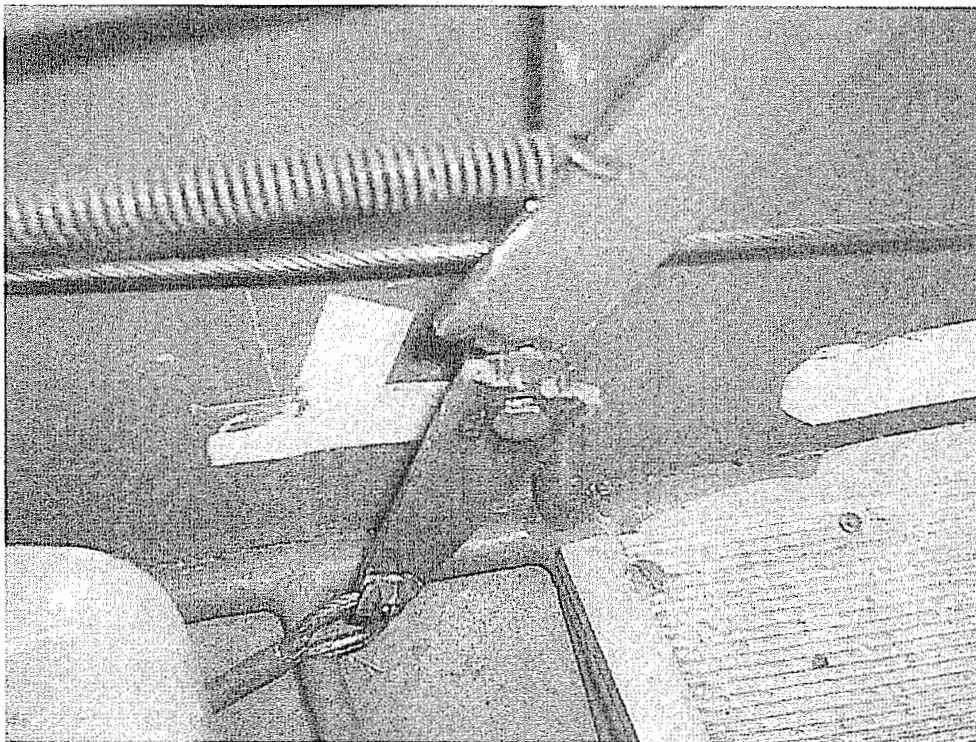
Figure 1

On May 7, 2005, a Schleicher AS-K13 glider (registered in Italy as I-ACRO and operated by “Aero Club Roma”) experienced an undershoot landing in Guidonia airport (Rome), after the airbrakes were blocked up and completely extended due to the premature rupture of the upper part of the airbrakes lever (Figures 1, 2).

- Require Schleicher AS-K13 manufacturer to revise glider maintenance manual, in order to introduce non invasive inspections of the airbrakes lever and, more specifically, on the flight control system components (In reply refer to: ANSV-3/192-05/1/I/05);
- Consider the possibility to require an AS-K13 fleet “*ad hoc*” inspection on the airbrakes lever to all operators (In reply refer to: ANSV-4/192-05/2/I/05).
