**Oggetto: inconveniente grave occorso al velivolo BE36 marche N767MC, in data 15.6.2005, sull'aeroporto di Milano Linate. Raccomandazione di sicurezza n. ANSV-5/288-05/1/I/05.**

**Raccomandazione di sicurezza n. ANSV-5/288-05/1/I/05.**

**RACCOMANDAZIONE DI SICUREZZA**

Oggetto: ATR-72, marche di immatricolazione TS-LBB. Incidente occorso il 6 agosto 2005 al largo dell'aeroporto di Palermo.

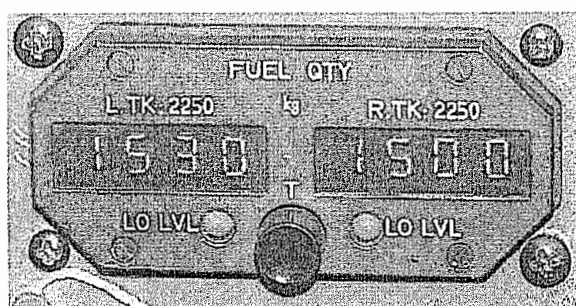
Fuel Quantity Indicator ATR-42

– FQI), installato nella cabina di pilotaggio dell'ATR-72 TS-LBB, era del tipo destinato agli aeromobili ATR-42, prodotto dalla Intertechnique, e avente P/N 749-158.

Ciò nonostante, i FQI tipo ATR-42 e ATR-72 sono identici sia dal punto di vista dimensionale che di installazione; pertanto, un FQI tipo ATR-42 può essere erroneamente installato su un velivolo ATR-72 e viceversa. L'unica differenza visibile tra i due FQI è rappresentata da una scritta di colore bianco di piccole dimensioni indicante la quantità di carburante massima per serbatoio alare, riportata sul frontalino dello strumento, pari a "2500" per il FQI tipo ATR-72 e "2250" per il tipo ATR-42.

1. **Verificare che sulla flotta ATR-72 e ATR-42 siano installati Fuel Quantity Indicator del tipo previsto per il tipo di aeromobile.**  
(ANSV-6/443-05/1/A/05).
2. **Considerare la possibilità di effettuare una modifica installativa in grado di prevenire il montaggio di FQI non appropriati.**  
(ANSV-7/443-05/2/A/05).

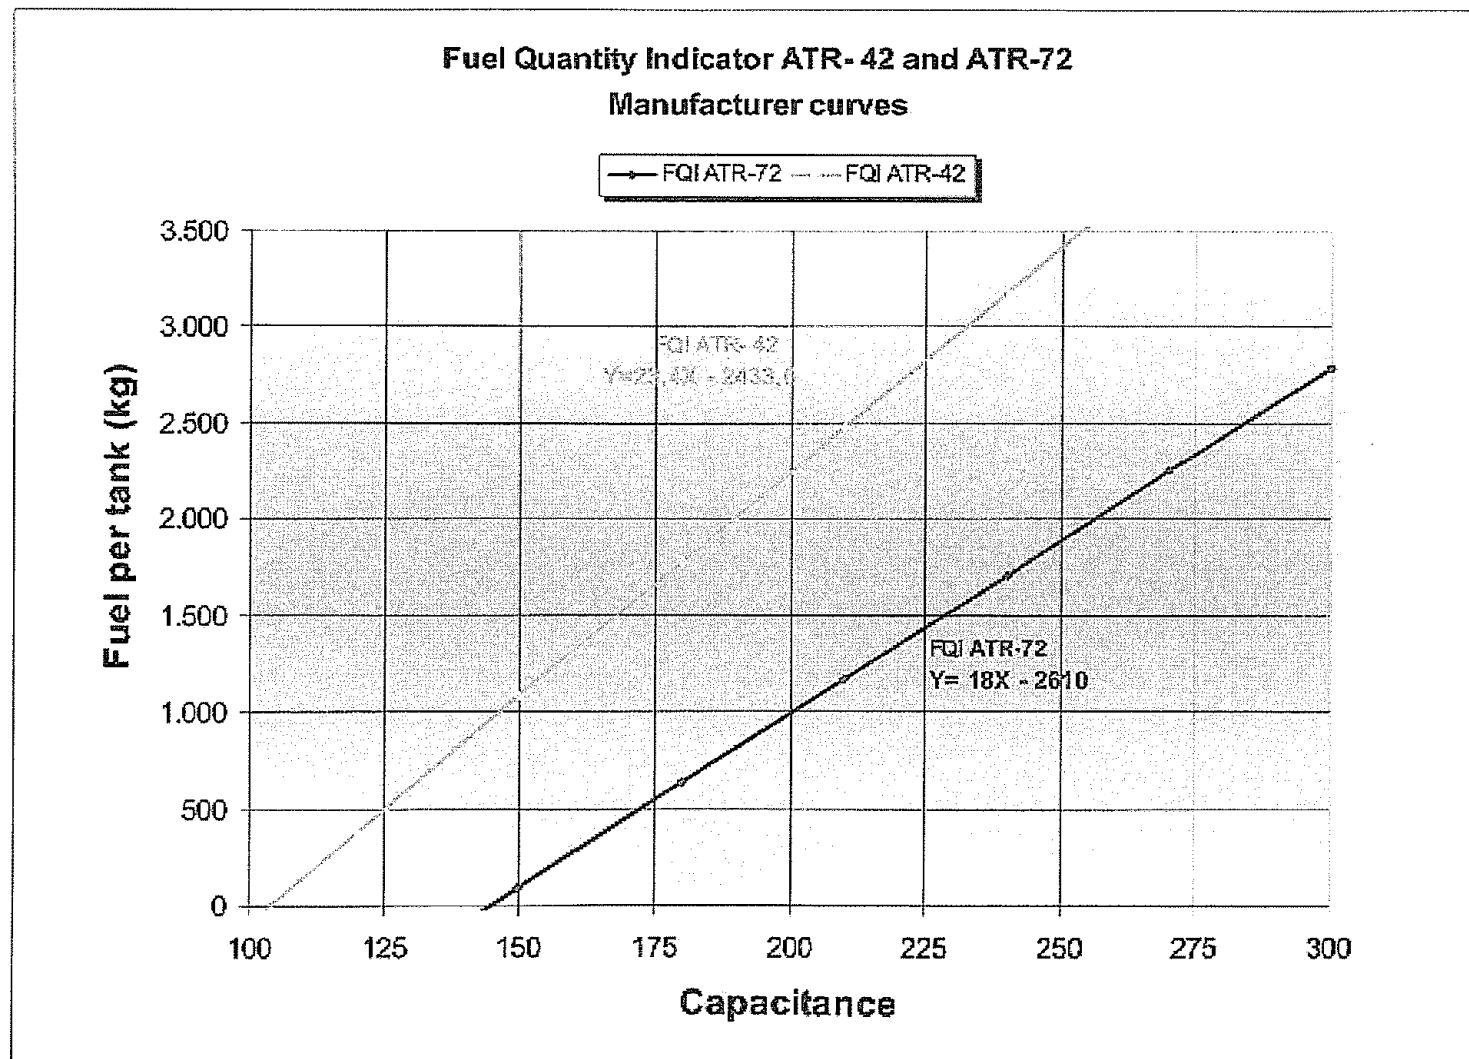
# Refuelling tests aircraft ATR-72

I risultati delle prove hanno evidenziato che un FQI ATR-42 installato su un velivolo ATR-72 induce un errore non conservativo (viene cioè indicato un valore di carburante a bordo superiore a quello effettivamente presente) linearmente crescente con la quantità imbarcata e comunque non inferiore a 900 kg per serbatoio. In altre parole, per carburante a bordo pari a zero, lo strumento ATR-42 indica la presenza di 900 kg per ciascun serbatoio (cioè la quantità totale di carburante a bordo indicato dal FQI è pari o superiore a 1800 kg – vedasi grafico in allegato).
