## RELAZIONE D'INCHIESTA

INCIDENTE OCCORSO ALL'AEROMOBILE  
MD-82, marche I-DAWR  
Aeroporto Ronchi dei Legionari (Gorizia)  
20 aprile 2004

**Oggetto:** ATR 72, marche di immatricolazione TS-LBB. Incidente occorso il 6 agosto 2005 al largo dell'aeroporto di Palermo.

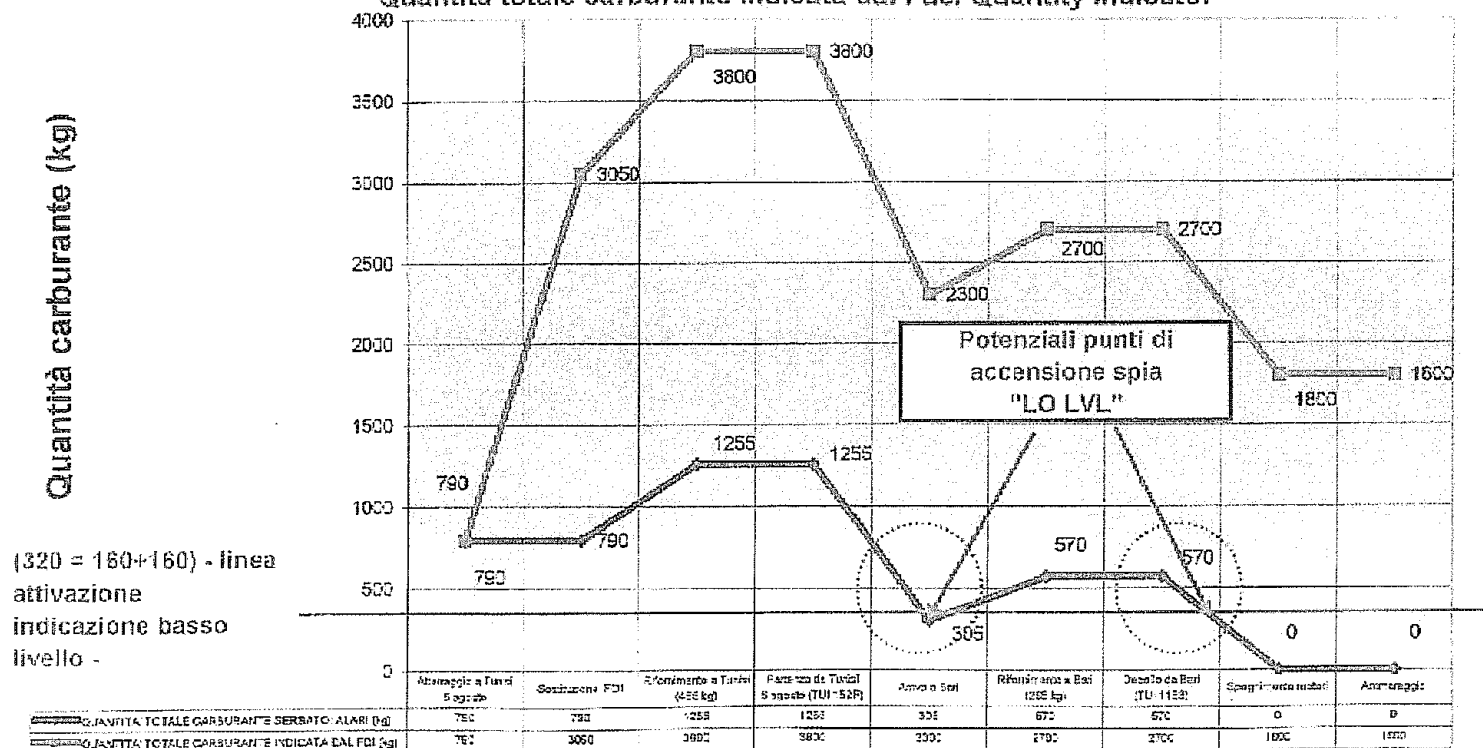
## Incidente ATR-72 / TS-LBB

Tale ricostruzione è riportata nel grafico allegato.

Come evidenziato nel citato grafico, la quantità di carburante effettivamente presente a bordo dopo lo spegnimento non comandato dei motori era pari a 0 kg, sebbene la quantità indicata dal Fuel Quantity Indicator (FQI) fosse pari a 1800 kg (900 per il serbatoio alare sinistro + 900 per quello destro). Prove sperimentali hanno infatti confermato che in assenza di carburante nei serbatoi di un ATR 72, la quantità indicata dal FQI applicabile al velivolo ATR 42 è pari a 1800 kg.

Dal grafico si evince, inoltre, che la quantità stimata presente all'arrivo a Bari era pari a circa 305 kg, mentre quella indicata dal FQI era di circa 2300 kg, valore, quest'ultimo, confermato dall'equipaggio nel corso delle interviste effettuate nell'ambito dell'inchiesta tecnica dell'Agenzia. L'equipaggio ha inoltre riportato di non aver avuto alcun avviso di basso livello carburante.

Conseguenza di tutto ciò è che nel caso in esame, nonostante la quantità di carburante effettivamente presente in ciascun serbatoio sia nel volo da Tunisi a Bari che nel volo conclusosi con l'ammarraggio sia scesa al di sotto dei 160 kg per serbatoio (vedasi grafico allegato), gli avvisi di basso livello carburante non si sono attivati.

Lo strumento FQI tipo ATR 42 montato sul velivolo ATR 72 marche TS-LBB, indicando un valore di carburante presente a bordo superiore di almeno 900 kg per serbatoio rispetto a quello effettivamente presente, non ha, come previsto dalla logica del sistema, comandato l'accensione della spia ambra ed il relativo avviso sonoro in cabina.

**Considerare la possibilità di modificare l'attuale normativa di certificazione dell'impianto carburante per i velivoli adibiti al trasporto pubblico, allo scopo di prevedere obbligatoriamente che il sistema di avviso di basso livello sia indipendente da quello di indicazione della quantità di carburante.**
