# **CAMERA DEI DEPUTATI**

### **SULL'ATTIVITÀ SVOLTA DALL'AGENZIA NAZIONALE PER LA SICUREZZA DEL VOLO**

**(Anno 2005)**

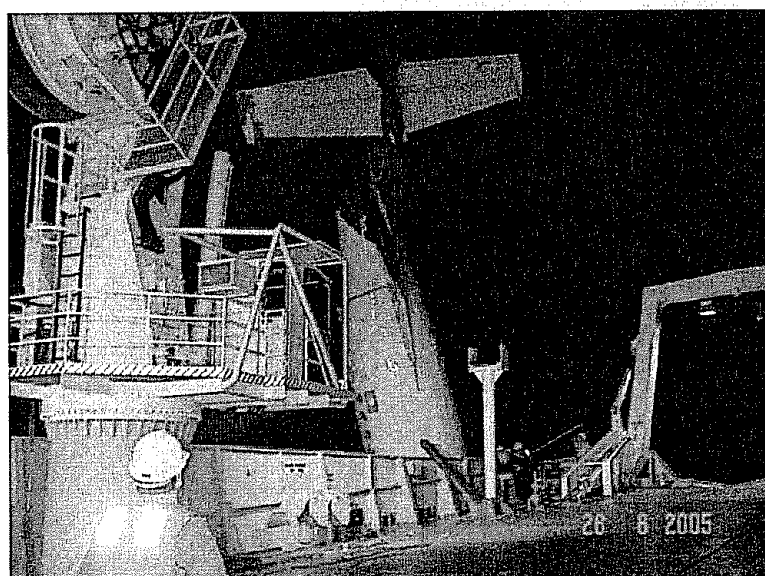
Operazioni di recupero relitto ATR 72.

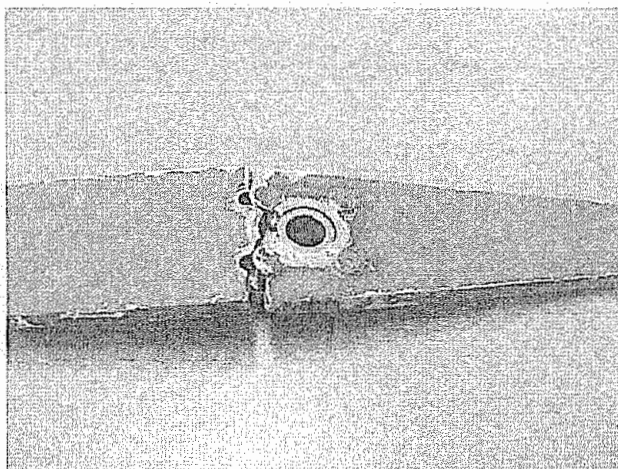
Figure 3

Visual and macroscopic examination of the broken lever showed that the rupture was caused by a spread crack, located near the connection holes (Figure 3). The fracture surfaces were undeformed and with granulous appearance (Figure 4, 5), with clear indication of a fatigue fracture.

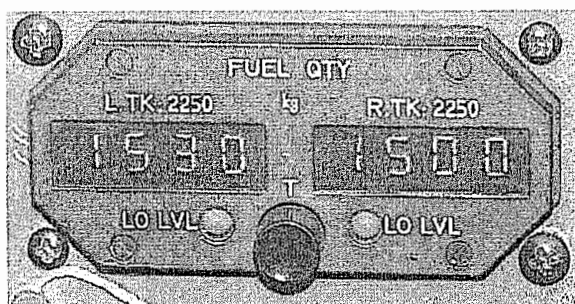
Ciò nonostante, i FQI tipo ATR-42 e ATR-72 sono identici sia dal punto di vista dimensionale che di installazione; pertanto, un FQI tipo ATR-42 può essere erroneamente installato su un velivolo ATR-72 e viceversa. L'unica differenza visibile tra i due FQI è rappresentata da una scritta di colore bianco di piccole dimensioni indicante la quantità di carburante massima per serbatoio alare, riportata sul frontalino dello strumento, pari a "2500" per il FQI tipo ATR-72 e "2250" per il tipo ATR-42.

Fuel Quantity Indicator ATR-42

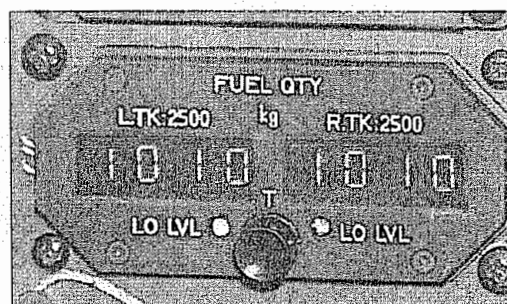
Fuel Quantity Indicator ATR-72
