**Incidenti ed inconvenienti gravi occorsi nel 2006****ITALIA**

## **2.1. L'aviazione commerciale**

### **2.1.1. Inchieste tecniche di particolare interesse**

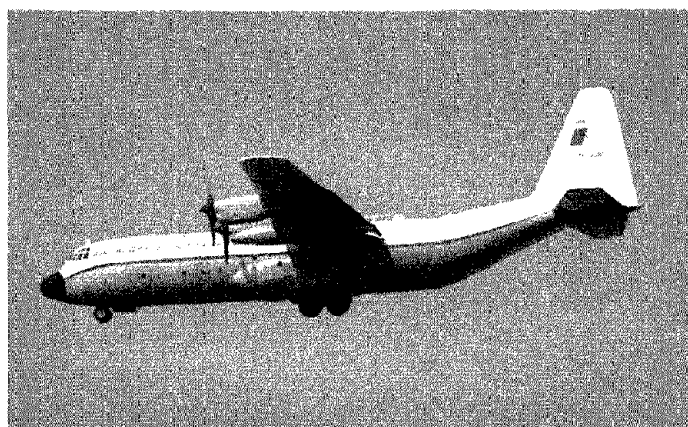
Aeromobile L-100-30, marche 7T-VHG.

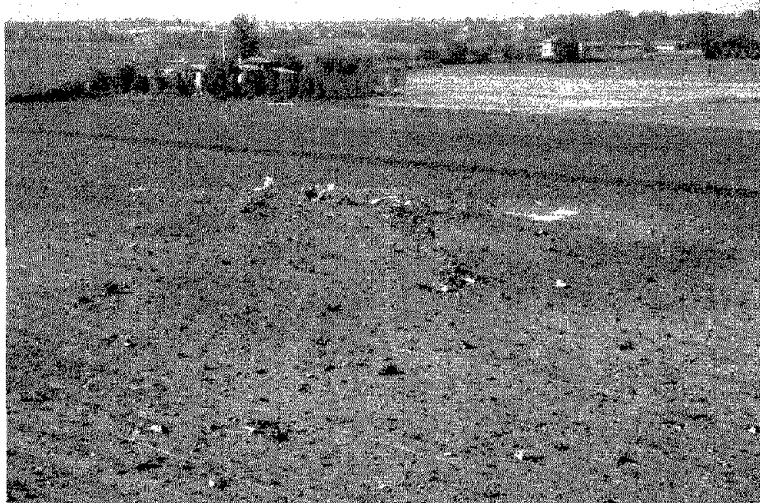
dell'impatto. L'analisi di tali immagini ha consentito di stabilire che l'aeromobile ha impattato il suolo con un angolo stimato di 45°/50°, ad una velocità di circa 850/900 km/h.

Luogo dell'impatto dell'aeromobile 7T-VHG (zona periferica della città di Piacenza).

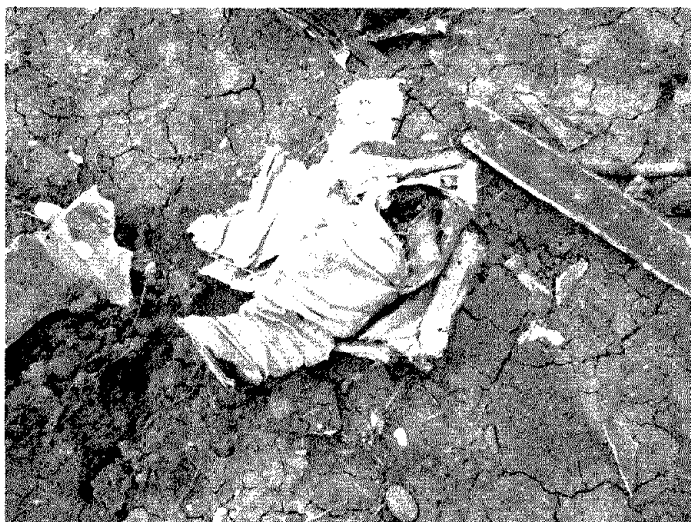
Nel corso dell'inchiesta è inoltre emerso che a bordo dell'aeromobile in questione era installato un registratore dei parametri di volo (Flight Data Recorder, FDR) modello L 109D, appartenente a quella prima generazione di registratori prodotti negli anni '60 che, come mezzo di registrazione, utilizzano un foglio metallico che scorre tra due bobine e su cui è inciso un limitato numero di parametri (ulteriori dettagli sono stati riportati nel successivo paragrafo 4).

FDR del 7T-VHG come si presentava sul luogo dell'incidente.

A causa della loro limitata capacità di resistenza all'urto ed al fuoco, tali apparati di registrazione avrebbero dovuto essere sostituiti, a partire dal 1° gennaio 1995, con altri di generazione più recente, così come previsto dall'Annesso 6 ICAO. L'ANSV ha pertanto raccomandato, in anticipo rispetto alla conclusione dell'inchiesta tecnica, alla Direzione generale dell'aviazione civile algerina che gli FDR installati a bordo degli altri aeromobili operati da vettori nazionali algerini siano conformi con quanto previsto dal citato Annesso 6 ICAO.

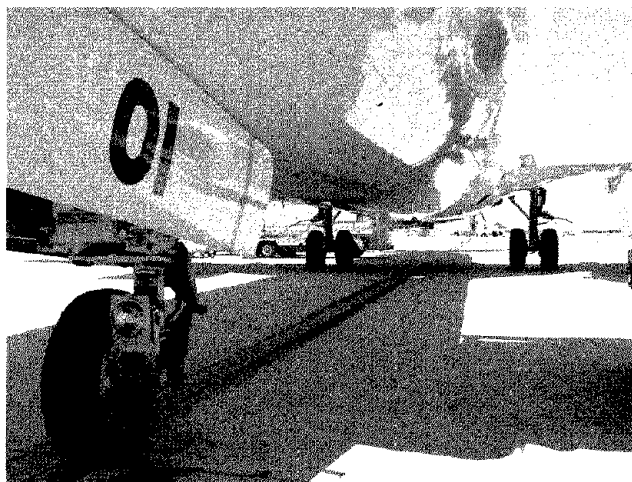
Il 15 giugno 2006, alle ore 06.20 UTC, l'aeromobile B737-400, marche EI-COI, era in partenza dall'aeroporto di Catania Fontanarossa con destinazione Roma Fiumicino (FCO). Nel corso della fase di decollo, l'aeromobile perdeva il ruotino anteriore sinistro. Un passeggero, seduto nell'ultima fila della cabina, si accorgeva del distacco della ruota ed avvisava un assistente di volo, il quale, a sua volta, informava il comandante. L'equipaggio chiedeva alla Torre di controllo di Catania di effettuare un controllo in pista e decideva di continuare il volo verso Roma Fiumicino. L'equipaggio eseguiva le procedure di emergenza previste per questo tipo di avaria e alle ore 08.16 UTC atterrava sulla pista 16L, senza ulteriori conseguenze.

Carrello anteriore aeromobile EI-COI con solo una ruota.

Le preliminari indagini tecniche, eseguite esclusivamente sulla base di rilevamenti macrofrattografici (esami visivi), in quanto la gamba carrello era stata posta sotto sequestro da parte delle competente Autorità giudiziaria, hanno evidenziato che la separazione del ruotino è avvenuta per cedimento strutturale dell'assale P/N 65-46215-16. Al momento dell'evento l'assale aveva compiuto 26.735 cicli, ed aveva quindi da poco superato 1/3 della sua vita operativa (75.000 cicli).

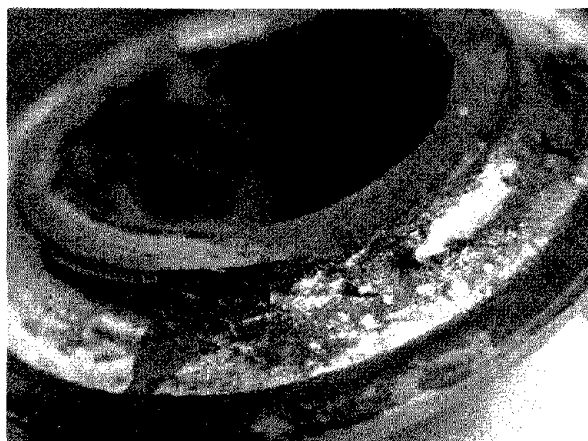
Il cedimento strutturale del componente è stato causato dalla presenza di una crenatura, che, avanzata progressivamente fino a raggiungere la dimensione critica per il materiale, ne ha provocato la subitanea rottura. Il fenomeno di avanzamento progressivo è stato di tipo tensocorrosivo e si è instaurato a partire da una estesa corrosione della superficie esterna presente in corrispondenza della zona a maggiore sollecitazione meccanica.

Superficie esterna assale: si noti l'estesa corrosione.

La gravità del fenomeno corrosivo riscontrato ha fatto ritenere che esso fosse già presente al momento del rilascio dell'aeromobile in occasione dell'ultima ispezione effettuata sul particolare (2 maggio 2006). La mancata individuazione del fenomeno in corso è risultata decisiva per la rottura dell'assale. L'ANSV ha pertanto emanato inizialmente due raccomandazioni di sicurezza urgenti all'EASA, suggerendo:

- a) l'effettuazione di un *audit* straordinario sulle procedure di lavoro e sul controllo di qualità applicati dal centro di revisione che aveva effettuato la manutenzione;
- b) l'effettuazione - considerata la pericolosità del fenomeno corrosivo, in grado di portare a rottura anche componenti che abbiano una vita molto inferiore ai limiti prefissati – di un'ispezione visiva *una tantum* sui componenti analoghi (P/N 65-46215-16) che siano stati sottoposti a revisione presso lo stesso centro di manutenzione.
