Prot. 1509/INV/341/6/06  
Roma, 22 giugno 2006

**RACCOMANDAZIONI DI SICUREZZA**

**Oggetto: Boeing 737-400, marche di immatricolazione EI-COI. Incidente occorso il 15 giugno 2006 presso l'aeroporto di Catania Fontanarossa.**

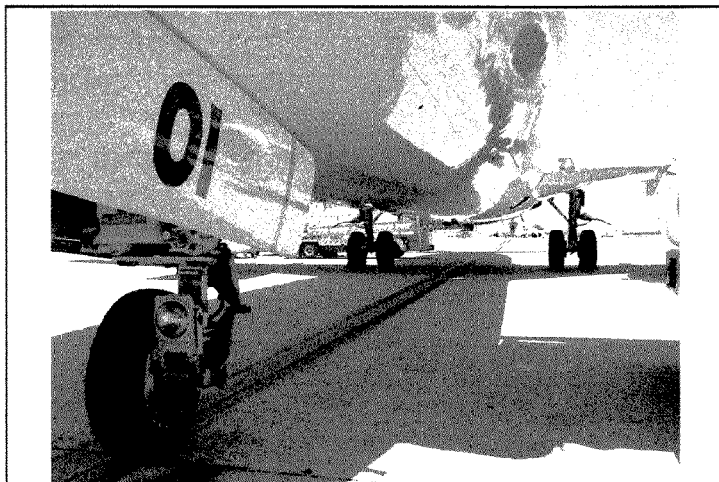
Il 15 giugno 2006, alle ore 06.20 UTC, il volo AP 2843, aeromobile B737-400, marche EI-COI, era in partenza dall'aeroporto di Catania Fontanarossa con destinazione Roma Fiumicino (FCO). Nel corso della fase di decollo, l'aeromobile perdeva il ruotino anteriore sinistro. Un passeggero, seduto

nell'ultima fila della cabina si accorgeva del distacco della ruota ed avvisava un assistente di volo, il quale, a sua volta, informava il comandante. L'equipaggio chiedeva alla TWR di Catania di effettuare un controllo in pista e decideva di continuare il volo verso Roma Fiumicino. L'equipaggio eseguiva le procedure di emergenza previste per questo tipo di avaria e alle ore 08.16 UTC atterrava sulla pista 16L, senza ulteriori conseguenze (Foto n. 1).

Foto n. 1: a/m EI-COI dopo l'atterraggio a Roma FCO.
