### Analisi

### Conclusioni

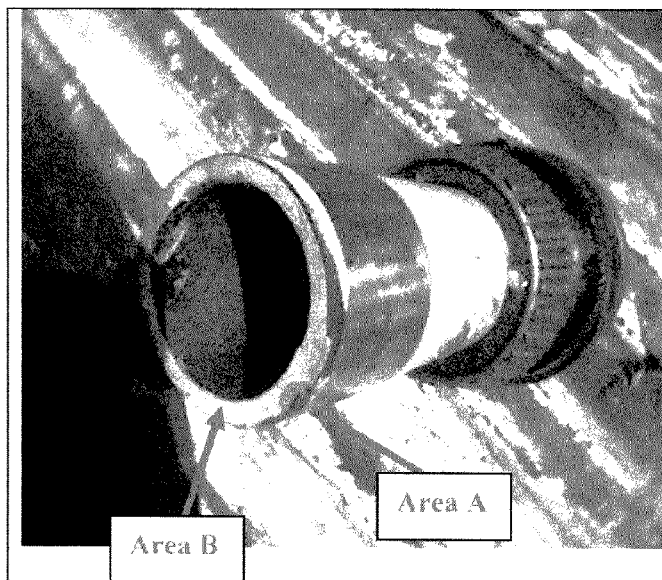
Le due superfici di rottura generate (Foto n. 2 e 3) mostrano un aspetto piatto e privo di deformazioni plastiche; tale evidenza è concorde con la natura stessa del materiale costituente, duro e pertanto poco tenace. Inoltre, entrambe le superfici individuano due aree.

- Area A, a colorazione più scura ed aspetto semiellittico o a ventaglio, che occupa circa il 5% dell'intera superficie di rottura. Tale area, posizionata ad ore 6, cioè nella parte inferiore dell'assale, quella che sopporta le maggiori sollecitazioni a flessione cui il componente è sottoposto per il peso stesso del velivolo, individua la fase di propagazione della crinatura che ha portato al cedimento.
- Area B, a colorazione più chiara e caratterizzata dai segni "a lisca di pesce" tipici delle rotture dinamiche su materiali fragili (particolare in Foto n. 4), che occupa il restante 95% della superficie di rottura ed individua la rottura finale prodottasi di schianto.

Tale evidenza indica che il cedimento dell'assale è avvenuto in due fasi distinte: una prima fase di crescita progressiva della crinatura (Foto n. 2 e 3, aree A), sviluppatasi nella zona di maggiore sollecitazione meccanica e che ha interessato una ridotta porzione del materiale, ed una assai più estesa (Foto n. 2 e 3, aree B) associata alla rottura finale del componente.

In particolare, come indicato nelle Foto n. 2 e 3 (aree A), la zona di rottura progressiva contiene, nella sua porzione più esterna, alcune aree a colorazione bruna, il cui aspetto è, con ogni probabilità, associabile a fenomeni di corrosione.

Foto n. 2: superficie di rottura dell'assale collegata al ruotino, aree A e B.

Tale circostanza, rilevata proprio nella zona da cui la rottura progressiva si è innescata, fa ritenere altamente probabile che il cedimento sia stato causato da un meccanismo di tensocorrosione (SCC – *Stress Corrosion Cracking*) generatosi a partire da un innesco di corrosione pura a carico della superficie esterna dell'assale.

2. **Di valutare la possibilità di disporre - considerata la pericolosità del fenomeno corrosivo, in grado di portare a rottura anche componenti che abbiano una vita molto inferiore ai limiti prefissati - un'ispezione visiva a tantum sui componenti analoghi (P/N 65-46215-16) che siano stati sottoposti a revisione presso il centro di manutenzione Aeroplex of Central Europe di Budapest nello stesso periodo. Tale ispezione dovrebbe essere particolarmente focalizzata alla individuazione di eventuali fenomeni di corrosione in atto nella posizione ad ore 6. (ANSV-13/341-06/2/A/06)**

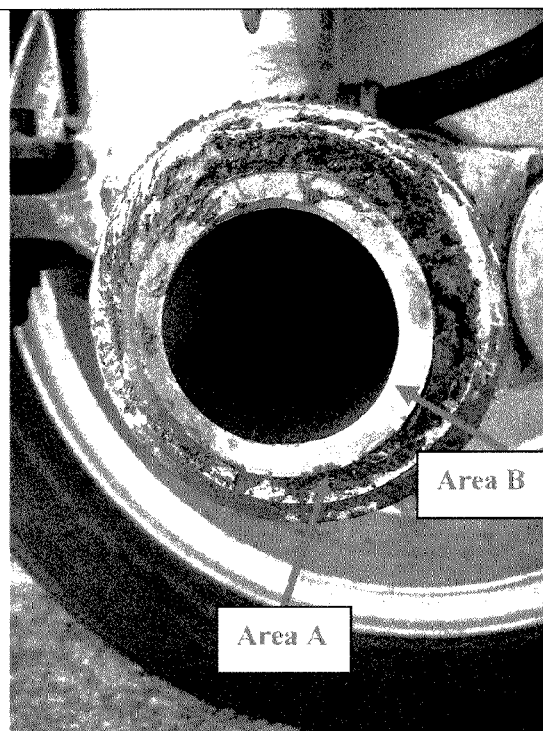
Foto n. 3: superficie di rottura dell'assale collegata all'inner cylinder, aree A e B.

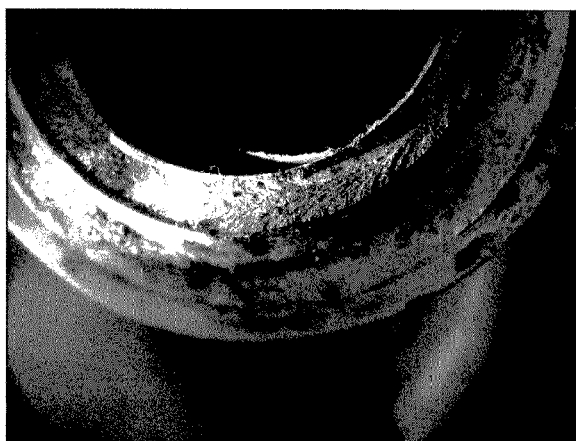
Foto n. 4: segni "a lisca di pesce".

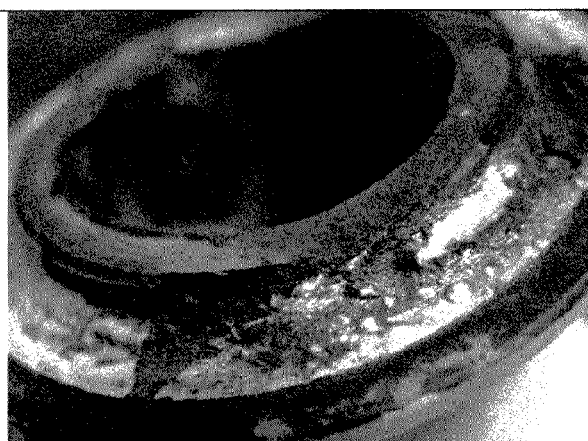
In effetti, l'osservazione della superficie esterna del componente evidenzia, proprio in corrispondenza della zona di innesco della rottura e nelle sue immediate vicinanze, la presenza di un esteso ed avanzato fenomeno di corrosione generalizzata con sviluppo di *pitting* (corrosione puntiforme), come da Foto n. 5.

Foto n. 5: estesa corrosione a carico della superficie esterna dell'assale.

Allo stato dei fatti, l'ipotesi più probabile è che il fenomeno di avanzamento progressivo sia stato di tipo tensocorrosivo, instauratosi a partire da una estesa corrosione della superficie esterna presente in corrispondenza della zona a maggiore sollecitazione meccanica.

La severità del fenomeno corrosivo riscontrato fa ritenere che esso fosse già presente al momento del rilascio dell'aeromobile in occasione dell'ultima ispezione 1C effettuata sul particolare (2 maggio 2006). La mancata individuazione del fenomeno in corso è risultata decisiva per la rottura dell'assale.
