## **SAFETY RECOMMENDATION**

**Subject:** Boeing 737/400, registration marks EI-COI. Accident occurred on June 15<sup>th</sup>, 2006, at Catania Fontanarossa airport (Italy).

# **RELAZIONE D'INCHIESTA**

**INCIDENTE OCCORSO ALL'AEROMOBILE  
B767-300ER, marche EI-CXO,  
località aeroporto di Fiumicino (Roma)  
16 luglio 2004**

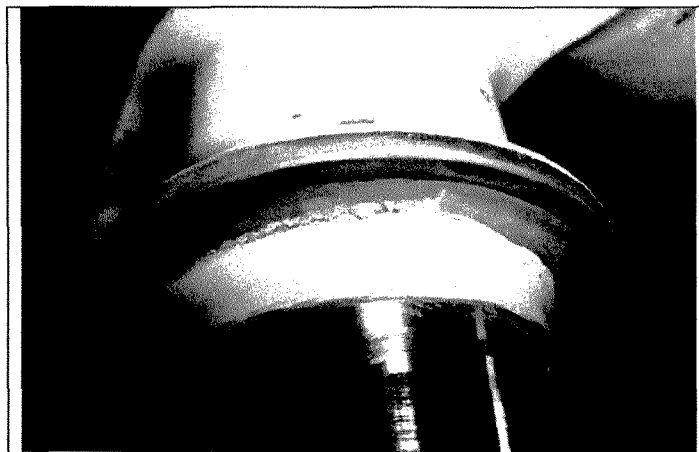
Photo n.1 – Corrosion signs on NLG axle

Up to now 2 over 7 of the inspected aircraft have revealed corrosion signs on the area (photo 1), otherwise masked by the spacer.

The axle failure was due to a crack nucleated from a corrosion attack in the region of the external surface where the highest stresses are concentrated.

- 1. consider requiring a revision of the current Corrosion Prevention Task Card P-32-00-01 for the aircraft Boeing 737-400, explicitly calling out removal of the spacer and visual check for corrosion on the area beneath it, with particular attention to be focused at the 6 ‘o clock position.**

- if corrosion is detected in that specific area an additional NDT for cracks (e.g. MPI) has to be implemented;**
- in absence of cracks, protective finishes have to be restored as practical.**
