# **RAPPORTO D'INCHIESTA**

**INCONVENIENTE GRAVE (airprox)  
occorso agli aeromobili  
B757, marche 4X-EBU e B767, marche G-BNWU  
punto SUKUN,  
30 gennaio 2006**

Subject: Lockheed L100-30, registration marks 7T-VHG. Accident occurred on August 13<sup>th</sup>, 2006, at Piacenza (Italy).

# Safety Recommendation

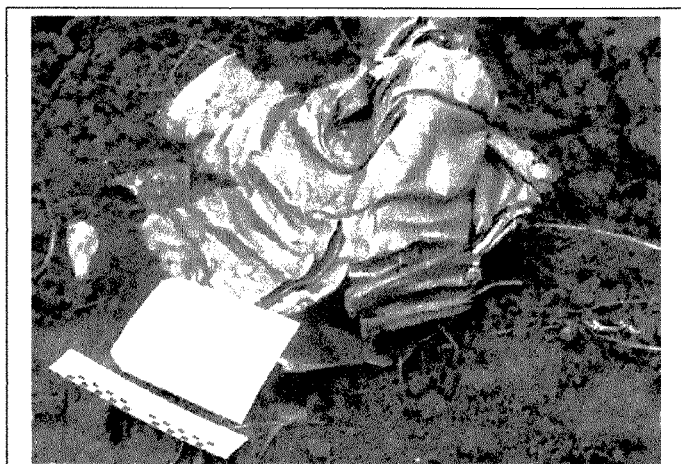
The ongoing technical investigation has shown that the aircraft was equipped with the yellow-coloured FDR mod.109D, s/n 931 (photo below).

Photo: FDR as found on the crash site.

The 109D model is an engraving metal foil FDR introduced in the early 1960's, out of production for decades, that requires the replacement of the expandable medium every 200h and a periodic calibration to convert the etched reading into engineering units.

Due to its limited crash and fire survivability, the ICAO Annex 6 "Operation of Aircraft", Part I (Intl. Commercial Air Transport - Aeroplanes), Chapter 6, Section 6.3.1 (Flight data recorders - types), requires this type of FDRs to be discontinued since 1995 (6.3.1.3: "*The use of*

*engraving metal foil FDRs shall be discontinued by 1<sup>st</sup> January 1995.*").

- **require the current FDRs installed on the other aircraft operated by any national airline to be conform to the ICAO Annex 6 Chapter 6, Section 6.3.1.**  
(ANSV-26/618-06/1/A/06)
