# **CAMERA DEI DEPUTATI**

## **RAPPORTO**

**SULL'ATTIVITÀ SVOLTA DALL'AGENZIA NAZIONALE  
PER LA SICUREZZA DEL VOLO**

**(Anno 2006)**

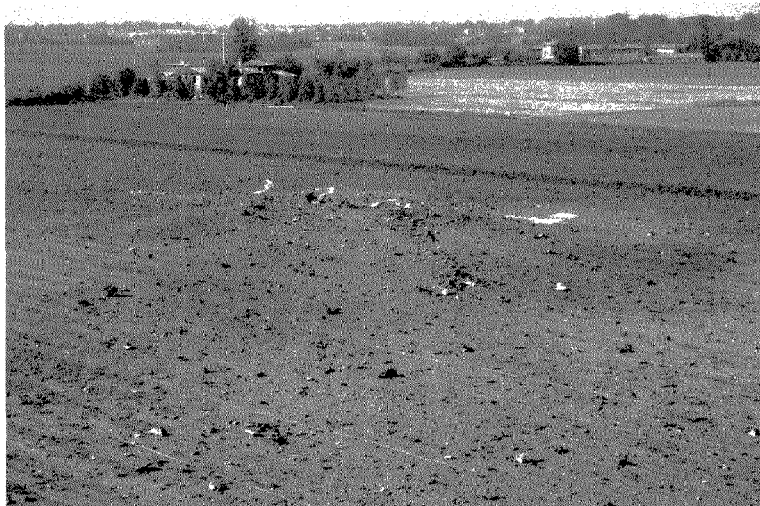
dell'impatto. L'analisi di tali immagini ha consentito di stabilire che l'aeromobile ha impattato il suolo con un angolo stimato di 45°/50°, ad una velocità di circa 850/900 km/h.

Luogo dell'impatto dell'aeromobile 7T-VHG (zona periferica della città di Piacenza).

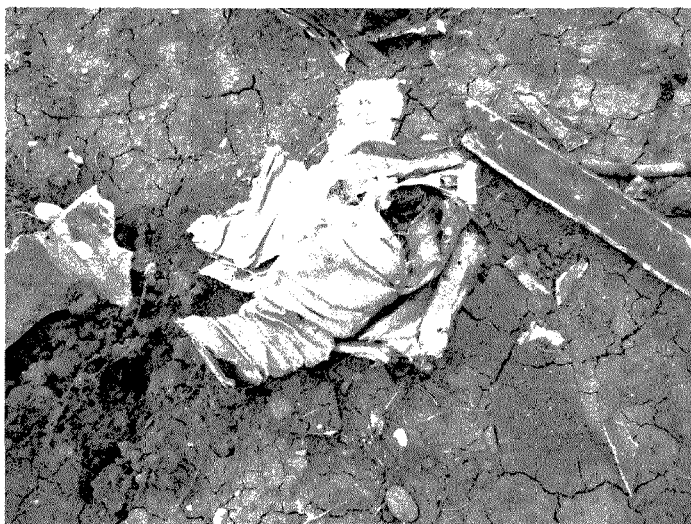
FDR del 7T-VHG come si presentava sul luogo dell'incidente.

A causa della loro limitata capacità di resistenza all'urto ed al fuoco, tali apparati di registrazione avrebbero dovuto essere sostituiti, a partire dal 1° gennaio 1995, con altri di generazione più recente, così come previsto dall'Annesso 6 ICAO. L'ANSV ha pertanto raccomandato, in anticipo rispetto alla conclusione dell'inchiesta tecnica, alla Direzione generale dell'aviazione civile algerina che gli FDR installati a bordo degli altri aeromobili operati da vettori nazionali algerini siano conformi con quanto previsto dal citato Annesso 6 ICAO.

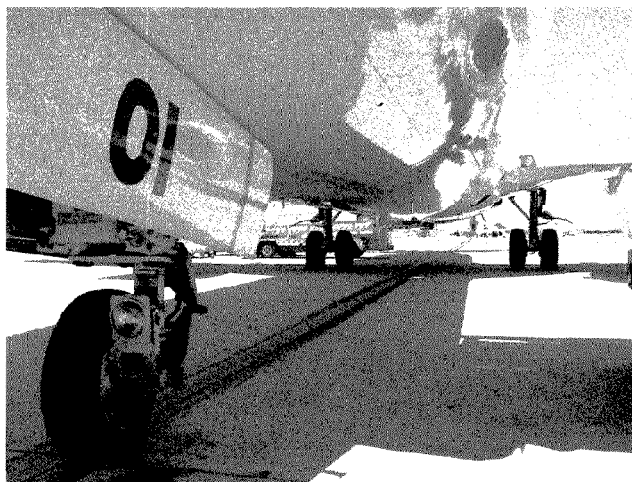
Carrello anteriore aeromobile EI-COI con solo una ruota.

Le preliminari indagini tecniche, eseguite esclusivamente sulla base di rilevamenti macrofrattografici (esami visivi), in quanto la gamba carrello era stata posta sotto sequestro da parte delle competente Autorità giudiziaria, hanno evidenziato che la separazione del ruotino è avvenuta per cedimento strutturale dell'assale P/N 65-46215-16. Al momento dell'evento l'assale aveva compiuto 26.735 cicli, ed aveva quindi da poco superato 1/3 della sua vita operativa (75.000 cicli).

Il cedimento strutturale del componente è stato causato dalla presenza di una crenatura, che, avanzata progressivamente fino a raggiungere la dimensione critica per il materiale, ne ha provocato la subitanea rottura. Il fenomeno di avanzamento progressivo è stato di tipo tensocorrosivo e si è instaurato a partire da una estesa corrosione della superficie esterna presente in corrispondenza della zona a maggiore sollecitazione meccanica.

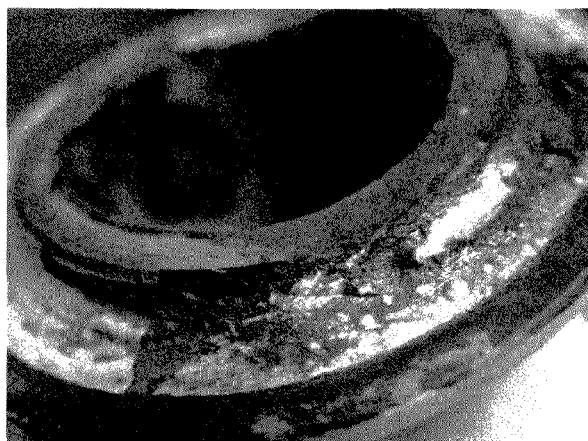
Superficie esterna assale: si noti l'estesa corrosione.

La gravità del fenomeno corrosivo riscontrato ha fatto ritenere che esso fosse già presente al momento del rilascio dell'aeromobile in occasione dell'ultima ispezione effettuata sul particolare (2 maggio 2006). La mancata individuazione del fenomeno in corso è risultata decisiva per la rottura dell'assale. L'ANSV ha pertanto emanato inizialmente due raccomandazioni di sicurezza urgenti all'EASA, suggerendo:

Successivamente, acquisite ulteriori evidenze, l'ANSV ha accertato che il fenomeno di corrosione non poteva essere rilevato durante l'ultima revisione del componente a causa della presenza di un distanziatore che, secondo la procedura prevista dal costruttore dell'aeromobile, non era previsto che fosse rimosso.

- a) l'effettuazione di un *audit* straordinario sulle procedure di lavoro e sul controllo di qualità applicati dal centro di revisione che aveva effettuato la manutenzione;
- b) l'effettuazione - considerata la pericolosità del fenomeno corrosivo, in grado di portare a rottura anche componenti che abbiano una vita molto inferiore ai limiti prefissati - di un'ispezione visiva *una tantum* sui componenti analoghi (P/N 65-46215-16) che siano stati sottoposti a revisione presso lo stesso centro di manutenzione.

A scopo cautelativo l'operatore dell'aeromobile ha emesso, dopo l'evento, una procedura interna relativa all'ispezione visiva del componente, che prevede, esplicitamente, la verifica di possibili fenomeni di corrosione nella zona interessata dal distanziatore. In effetti, durante due delle sette ispezioni effettuate sui carrelli di atterraggio anteriori di B737 dello stesso operatore sono state evidenziate delle tracce di corrosione sull'assale P/N 65-46215-16, proprio nella zona interessata dal citato distanziatore. La rimozione di quest'ultimo, infatti, consente una più efficace ispezione del pezzo interessato.

Sulla base delle considerazioni sopra esposte, l'ANSV ha raccomandato alla FAA (che ha emesso il certificato di tipo dell'aeromobile B737 ed è quindi responsabile della cosiddetta Continuous Airworthiness) una raccomandazione di sicurezza relativa alla possibilità di modificare le attuali procedure di controllo per gli aeromobili B737-400, al fine di prevenire i fenomeni di corrosione in questione.

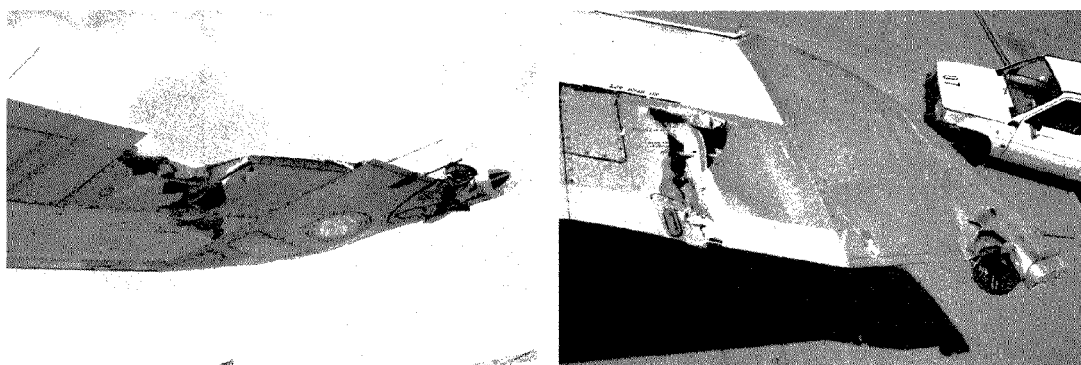
L'evento ha interessato due aeromobili che durante le operazioni di traino, precedenti la fase di rullaggio, entravano in collisione, riportando danni alle estremità alari. Nessun altro danno è stato causato a persone o cose.

I danni riportati dai due aeromobili.

L'urto è avvenuto mentre entrambi gli aeromobili erano impegnati in una svolta sulla propria sinistra durante la manovra di *pushback*<sup>20</sup>, e con i rispettivi operatori di rampa che, stando alla sinistra dei due aeromobili, non si avvedevano del movimento in rotta di collisione.

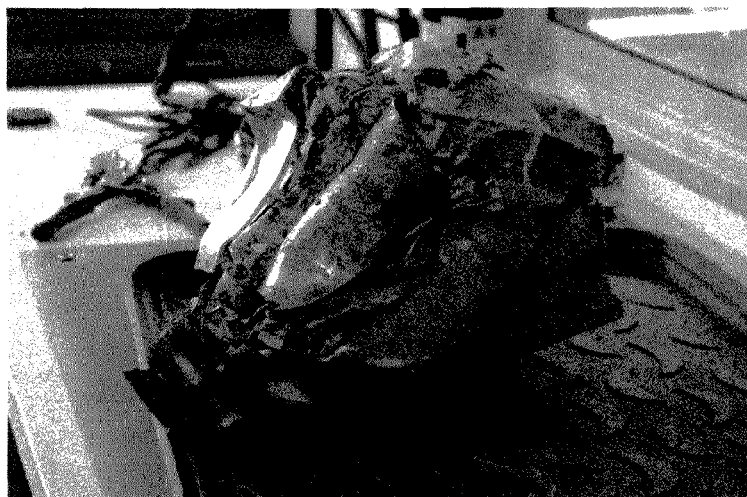
Particolarmente complessa è stata l'attività di recupero ed elaborazione delle registrazioni del Cockpit Voice Recorder tipo Fairchild A100A installato a bordo del velivolo Lockheed L-100-30, marche di immatricolazione 7T-VHG, precipitato a Piacenza il 13 agosto 2006. A causa dell'elevata energia posseduta dall'aeromobile all'impatto, il CVR ha subito gravissimi danni, che non hanno risparmiato il nastro magnetico utilizzato per la registrazione delle comunicazioni e dei suoni a bordo.

CVR del velivolo 7T-VHG.

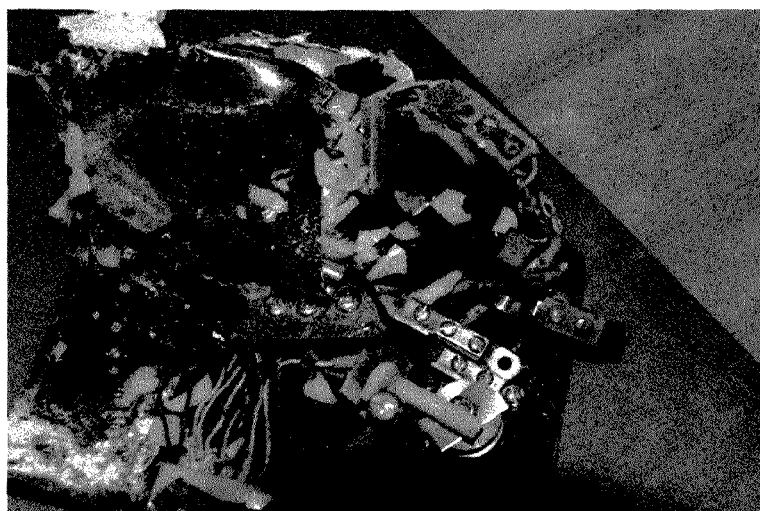
Danni delle parti interne e del nastro di registrazione.

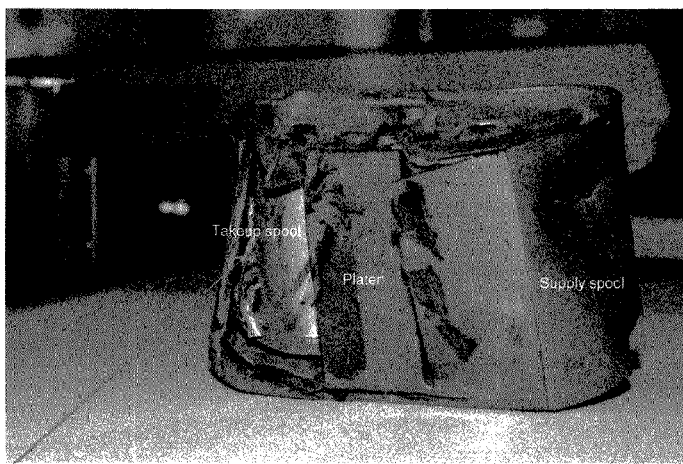
Per quanto riguarda il FDR tipo Lockheed L109-D installato a bordo dello stesso velivolo, dal medesimo non è stato possibile recuperare dati utili, in quanto la violenza dell'impatto ha determinato la distruzione della porzione di nastro metallico su cui erano registrati i dati relativi agli ultimi minuti di volo; questo tipo di FDR, appartenente alla prima generazione di registratori di volo, registra un limitatissimo numero di parametri con una qualità dei dati molto scarsa, e risponde a requisiti di protezione da impatto e fuoco ormai superati, tanto che l'ICAO ne ha imposto la sostituzione da più di dieci anni.

Banda metallica danneggiata.

In merito alla presenza a bordo del velivolo incidentato di questo tipo obsoleto di FDR, l'ANSV ha indirizzato alla competente Autorità aeronautica algerina una specifica raccomandazione di sicurezza (vedasi in allegato).

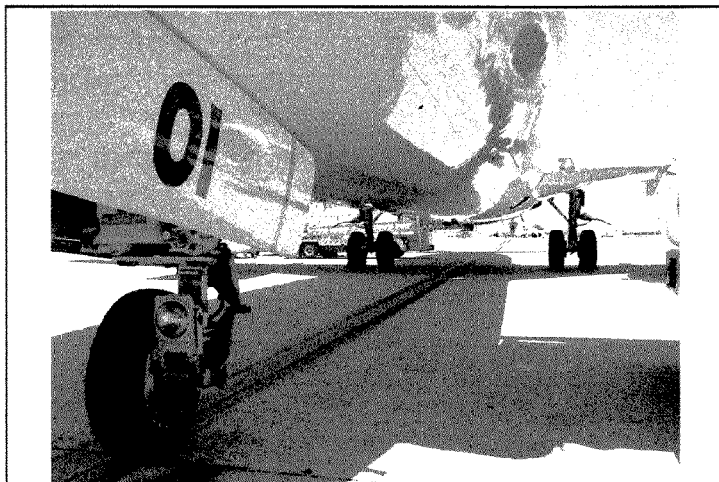
Foto n. 1: a/m EI-COI dopo l'atterraggio a Roma FCO.

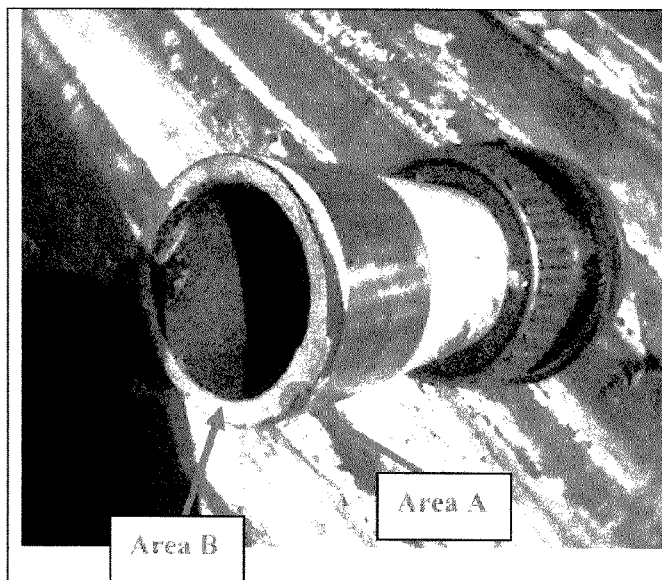
Tale evidenza indica che il cedimento dell'assale è avvenuto in due fasi distinte: una prima fase di crescita progressiva della crinatura (Foto n. 2 e 3, aree A), sviluppatasi nella zona di maggiore sollecitazione meccanica e che ha interessato una ridotta porzione del materiale, ed una assai più estesa (Foto n. 2 e 3, aree B) associata alla rottura finale del componente.

In particolare, come indicato nelle Foto n. 2 e 3 (aree A), la zona di rottura progressiva contiene, nella sua porzione più esterna, alcune aree a colorazione bruna, il cui aspetto è, con ogni probabilità, associabile a fenomeni di corrosione.

Foto n. 2: superficie di rottura dell'assale collegata al ruotino, aree A e B.

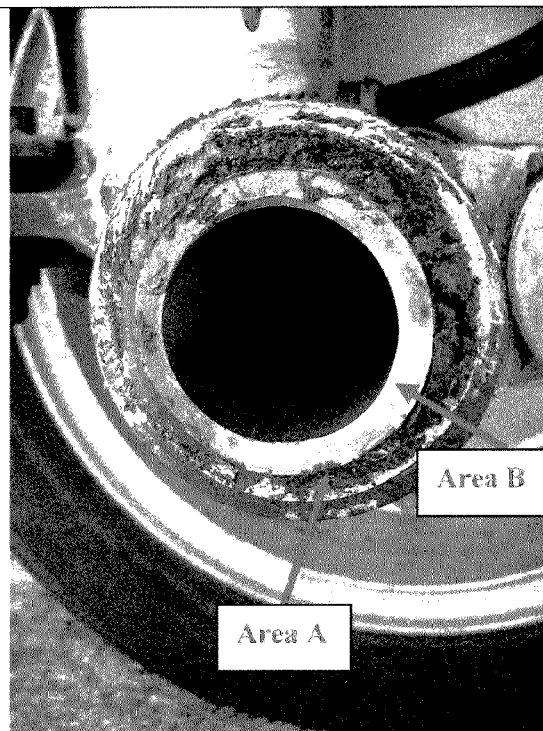
Foto n. 3: superficie di rottura dell'assale collegata all'inner cylinder, aree A e B.

Tale circostanza, rilevata proprio nella zona da cui la rottura progressiva si è innescata, fa ritenere altamente probabile che il cedimento sia stato causato da un meccanismo di tensocorrosione (SCC – *Stress Corrosion Cracking*) generatosi a partire da un innesco di corrosione pura a carico della superficie esterna dell'assale.

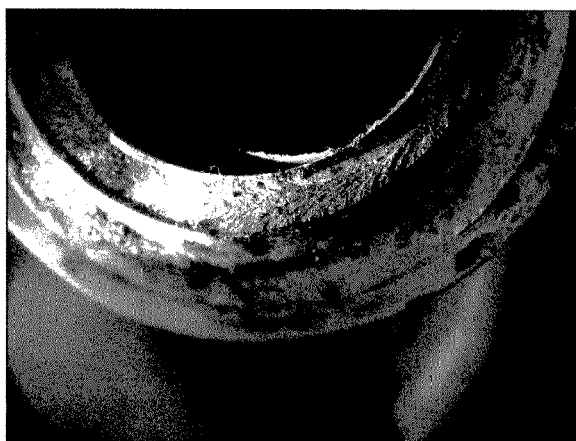
Foto n. 4: segni "a lisca di pesce".

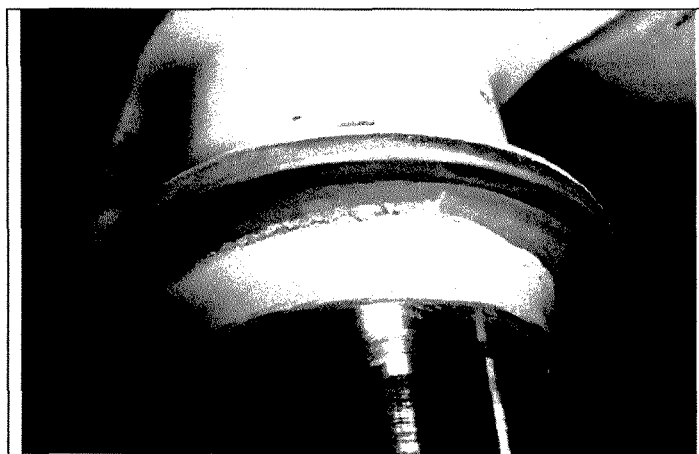
Photo n.1 – Corrosion signs on NLG axle

Up to now 2 over 7 of the inspected aircraft have revealed corrosion signs on the area (photo 1), otherwise masked by the spacer.

The axle failure was due to a crack nucleated from a corrosion attack in the region of the external surface where the highest stresses are concentrated.

The current Corrosion Prevention Task Card P32-00-01 doesn't seem conservative enough with respect to this safety issue and more corrosion phenomena were detected since operator's inspection procedure modification has been introduced.

- 1. consider requiring a revision of the current Corrosion Prevention Task Card P-32-00-01 for the aircraft Boeing 737-400, explicitly calling out removal of the spacer and visual check for corrosion on the area beneath it, with particular attention to be focused at the 6 ‘o clock position.**

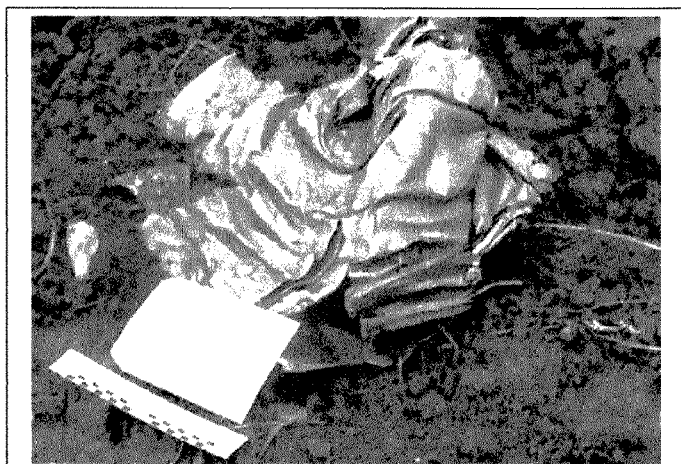
The ongoing technical investigation has shown that the aircraft was equipped with the yellow-coloured FDR mod.109D, s/n 931 (photo below).

Photo: FDR as found on the crash site.

The 109D model is an engraving metal foil FDR introduced in the early 1960's, out of production for decades, that requires the replacement of the expandable medium every 200h and a periodic calibration to convert the etched reading into engineering units.
