Prot. 1724/INV/419/7/07
Rome, July 26th, 2007

SAFETY RECOMMENDATION

Subject: Boeing 737/8AS, registration marks EI-CSN. Accident occurred on June 25th, 2007, at Treviso airport (Italy).

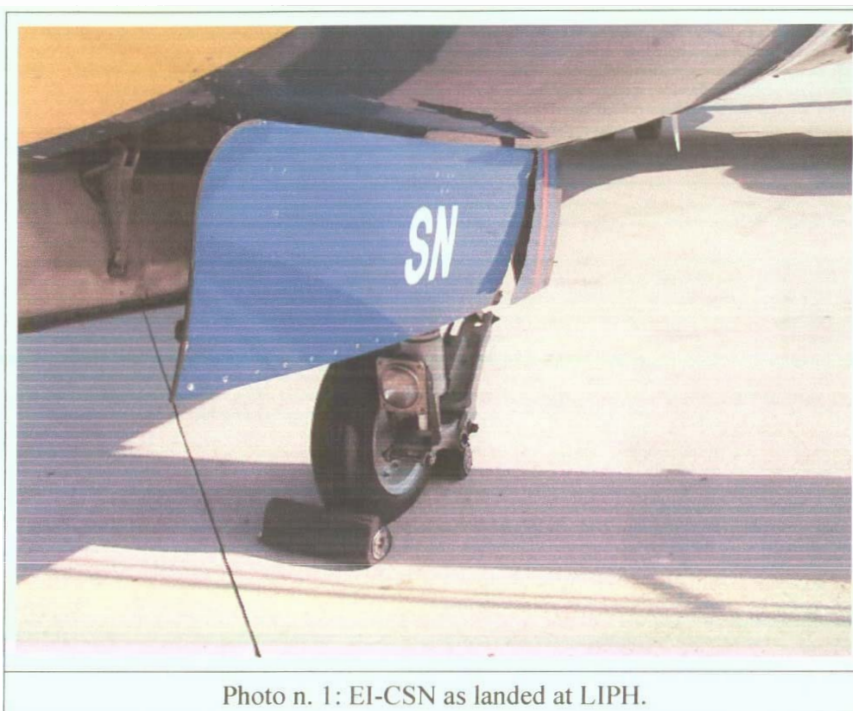
Photo n. 1: EI-CSN as landed at LIPH.

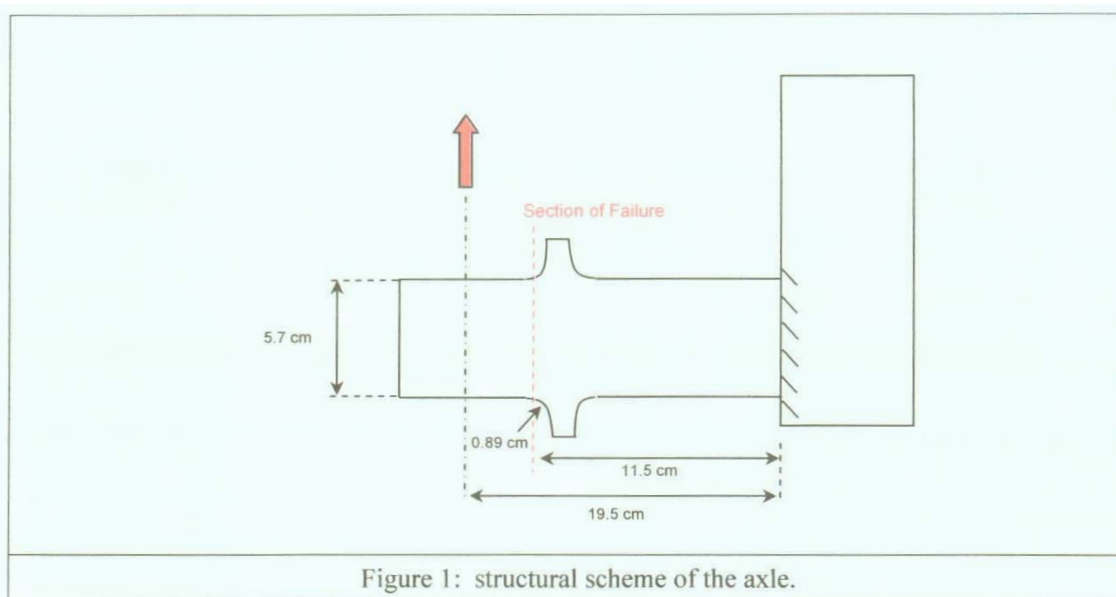
The separation of the wheel was due to the structural failure of the NLG axle, part of the assy inner cylinder P/N 162A1120-2, s/n 5018.

The component, made of high strength steel, AISI 4340M or 300M (UTS 1860÷2070 MPa) failed on its left side (scheme in Figure 1), where the wheel was installed, at 15.309 Cycles Since New (CSN), about 1/5 of its life (75.000 cycles).

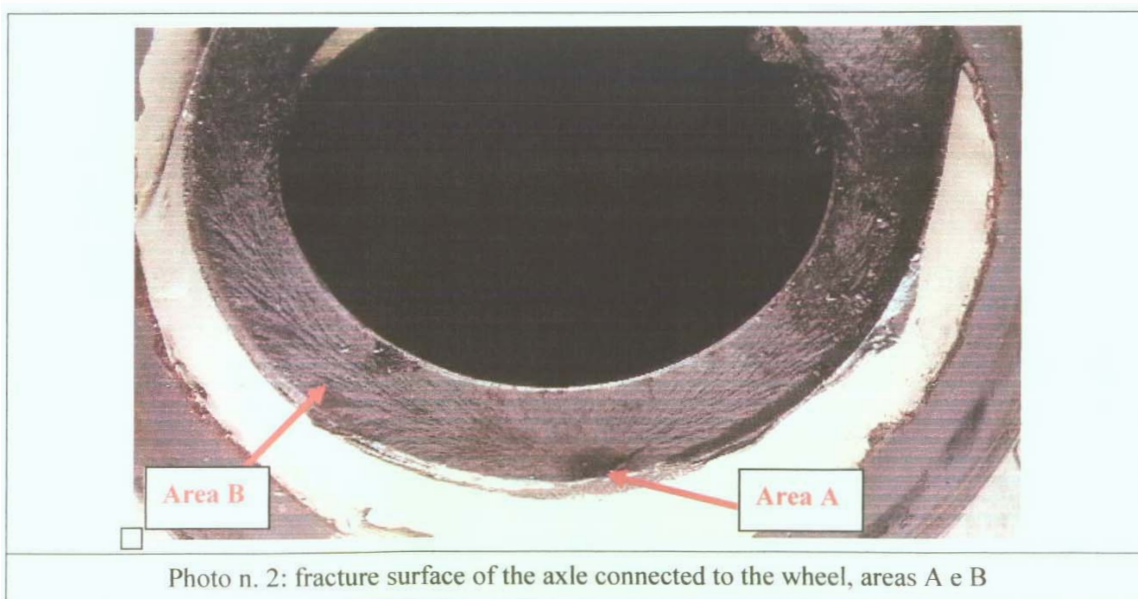
The fracture surface (Photo n. 2) appears exempt from plastic deformation, in agreement with the high strength and consequently brittle nature of the material.

- **Area A**, dark brown and semi-elliptical or fan shaped, which covers about 5% of the whole fracture surface. This area is located at 6 o'clock position, therefore in the lower part of the axle, where the highest tensile stresses, due to the flexional behaviour imposed by the weight, are concentrated (see scheme in Figure 1). This area is associated to the progressive crack that developed till the final breakage occurred;
- **Area B**, light grey and plenty of chevron marks, typical of dynamic failures of brittle materials, which covers the remaining 95% of the fracture surface. It is associated to the final and instantaneous breakage of the axle.

This facts show that the axle failure proceeded in two different steps: the first when the progressive crack developed from the high stress region till covering a reduced section of the axle, and the second, covering a much wider area when the final instantaneous breakage took place. During this final breakage, the association of the impact forces due to the landing explains the pattern of the upper part of the fracture surface, that doesn't appear flat and in-plane with the lower part.

With respect to the progressive crack in Photo n. 2, the brown colouration of the area is likely due to a corrosion phenomenon taking place.

This evidence supports the deduction that the structural failure was probably due to a Stress Corrosion Cracking (SCC) phenomenon initiated from general corrosion taking place on the external surface of the axle.

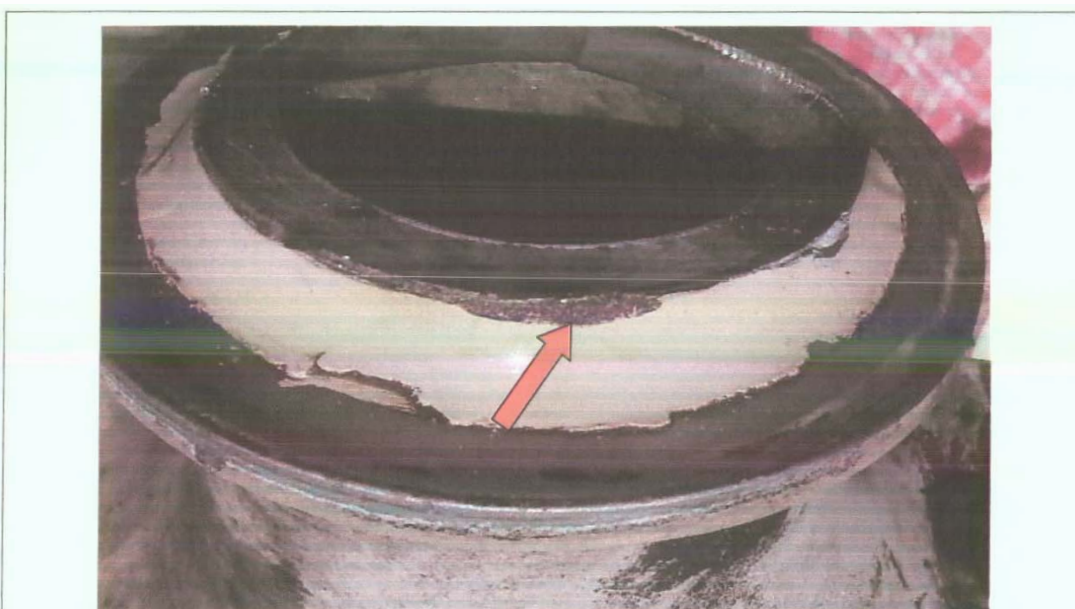
As a matter of fact, when observing the external surface of the component near the crack initiation region, the presence of an uniform corrosion process, accompanied by some pitting, was found (arrow in Photo n. 3).

Photo n. 3: presence of uniform corrosion on the external surface, right where the progressive crack initiation.

Currently, stress corrosion cracking is thought as the most probable failure mechanism, since an uniform corrosion attack was observed in the region of the external surface where the highest stresses are concentrated.

perform an *una tantum* visual inspection on the NLG axles installed on all the 737 models currently equipped with similar component. The inspection should be accomplished by preliminary removal of the spacer and then particularly focused on verifying any presence of corrosion at the 6 o'clock position after removal of the spacer. If corrosion is detected in that specific area an additional NDT for cracks (dye penetrants or MPI) has to be implemented.
