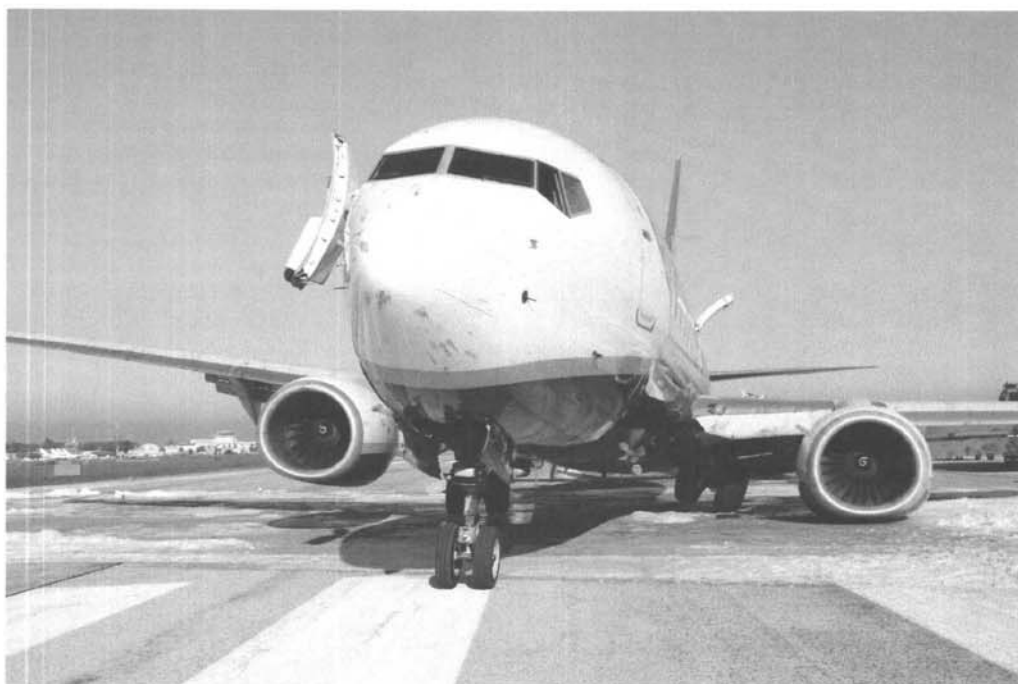
Birdstrike del 10.11.2008: notare le macchie rosse corrispondenti ad impatti con volatili .

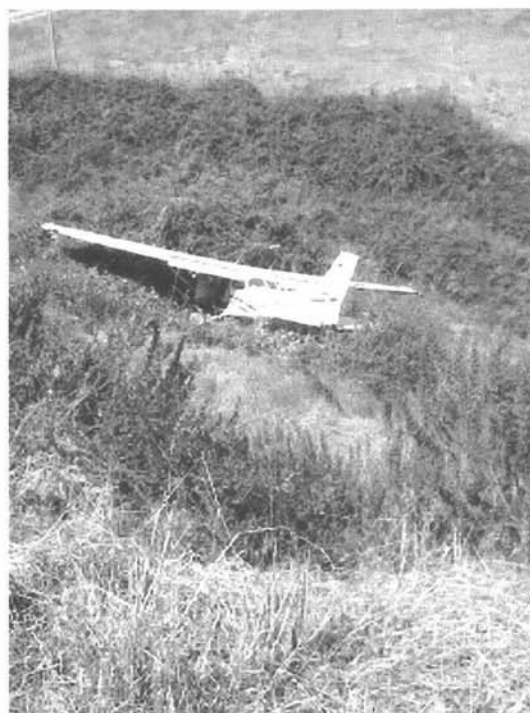
Corsa di atterraggio terminata oltre la soglia di fine pista per questo C172.

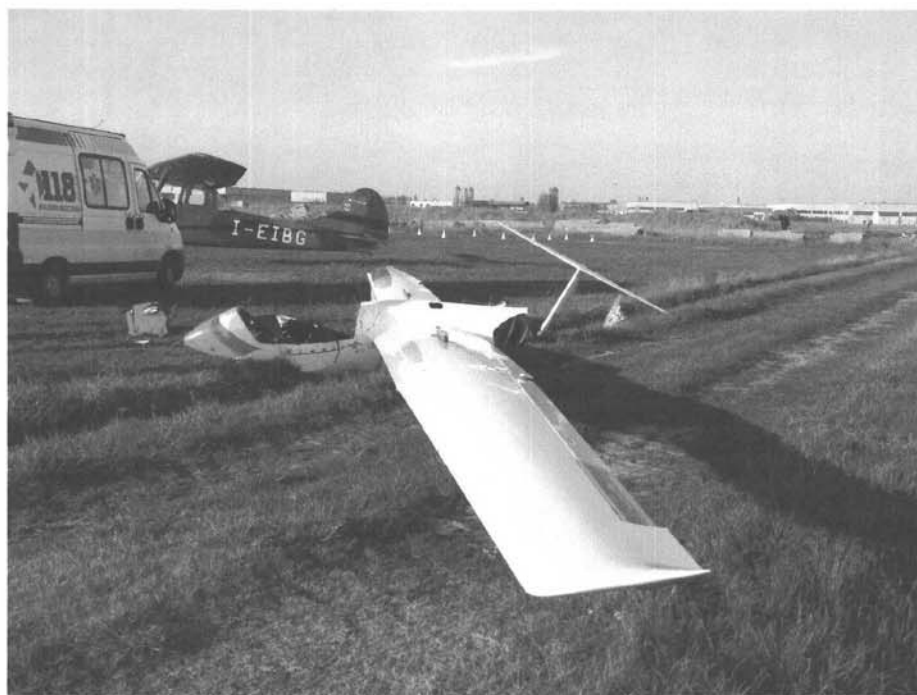
Incidente ad un aliante.

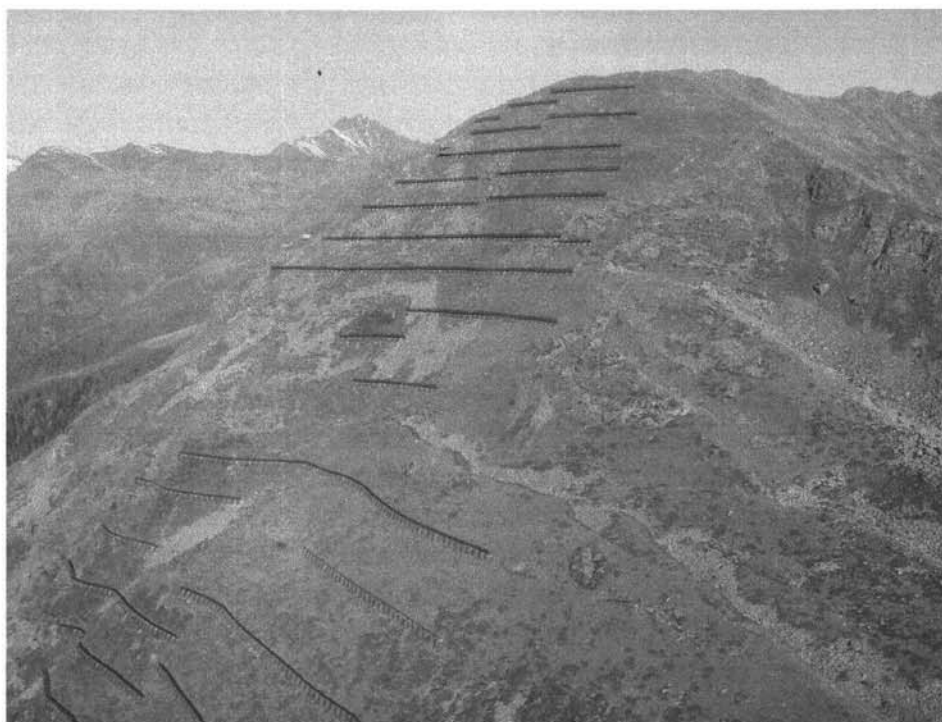
Costone montano in Val di Rabbi.

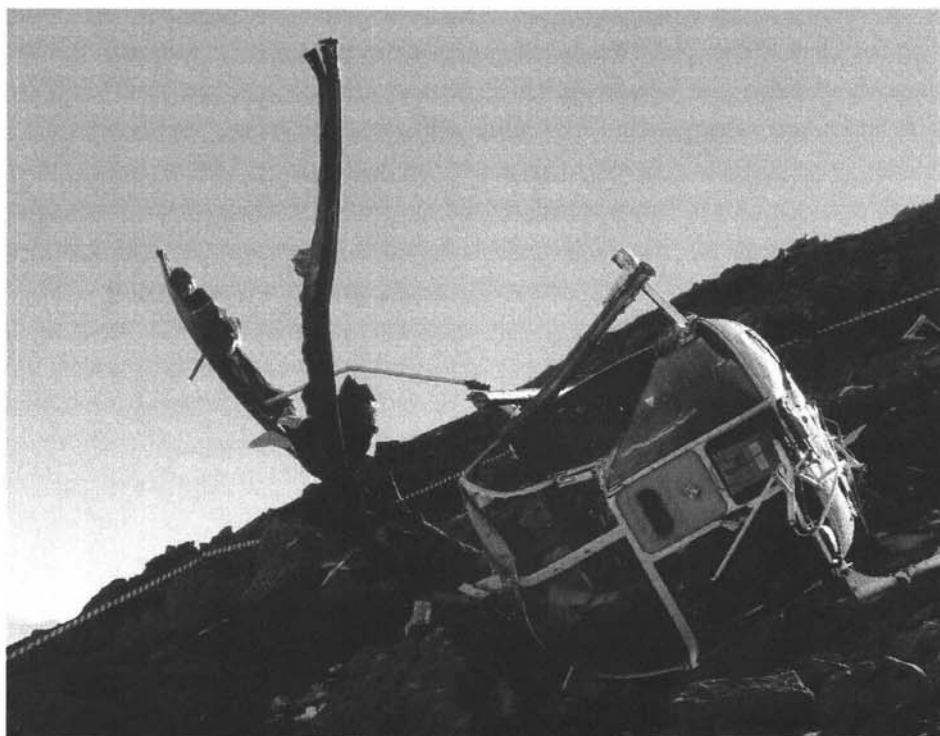
Nella circostanza, le specifiche caratteristiche dell'urto (avvenuto fra il gancio, che rappresenta al contempo la massa e l'estremità della corda, ed un terreno roccioso, di per sé con ridotta capacità di dissipazione di energia) hanno innescato un'azione di pendolo, che ha causato la successiva interferenza del cavo di carico stesso con il rotore di coda. In questa condizione, il repentino aggrovigliarsi del cavo attorno al rotore, dopo aver danneggiato le pale del rotore stesso, ne ha provocato il blocco. Tale circostanza, in condizione di albero di trasmissione ancora in piena rotazione, ha quindi provocato la rottura dell'albero in corrispondenza della scatola a 90° ed il conseguente distacco dell'assieme scatola a 90°-rotore di coda.

In tale condizione, l'elicottero, ormai assolutamente incontrollabile ed in assetto inusuale, ma con il motore ancora funzionante, ha dovuto ulteriormente subire, prima di precipitare al suolo su un terreno molto accidentato e scosceso, l'interferenza delle pale del rotore principale con la parte posteriore della trave di coda e del relativo pianetto. Solo fortunate modalità di caduta,

probabilmente avvenuta in assetto ancora sufficientemente livellato e con successivo scivolamento su un fianco lungo il pendio, hanno consentito al pilota di riportare ferite di lieve gravità.

Relitto dell'elicottero marche I-AVIF.

Considerata la dinamica dell'incidente e le circostanze in cui è avvenuto, l'ANSV ha ritenuto di dover sottolineare l'importanza per gli equipaggi di volo di attenersi scrupolosamente alle limitazioni riportate nei manuali operativi. L'evento si è verificato durante l'effettuazione di operazioni al gancio baricentrico e quindi di lavoro aereo, per il quale non esistono ancora delle norme operative standardizzate emesse dall'ENAC.
