1.1. L'aviazione commerciale

1.1.1. Inchieste tecniche di particolare interesse

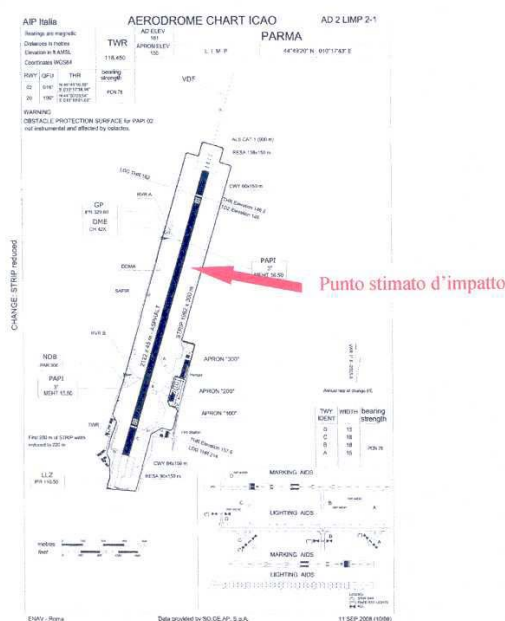
L'evento si è verificato il 1° agosto 2009, alle ore 18.18 UTC, ed ha interessato il velivolo A320-211 immatricolato EI-DFO che, in fase di decollo dall'aeroporto "Giuseppe Verdi" di Parma (LIMP), con a bordo 6 membri di equipaggio e 145 passeggeri, poco dopo l'involo, ad una velocità di circa 140 nodi, impattava uno stormo di gabbiani comparso d'improvviso alla vista dell'equipaggio.

Mappa aeroporto di Parma e punto stimato d'impatto dell'aeromobile con lo stormo di uccelli.

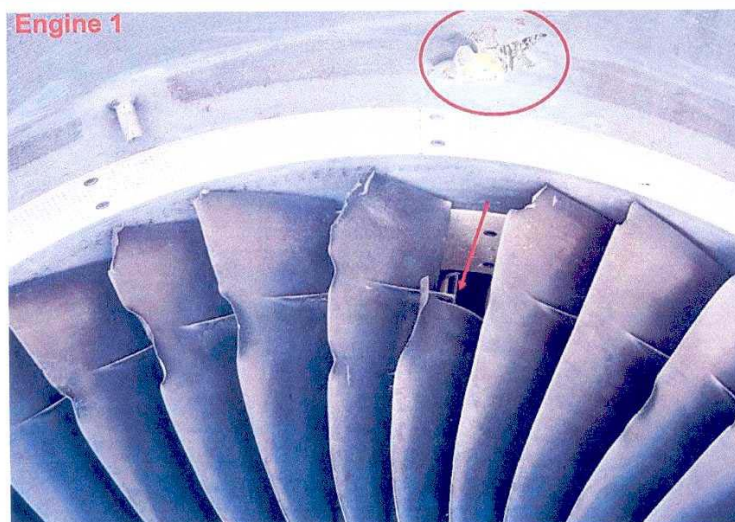
L'impatto con lo stormo di gabbiani interessava entrambi i motori modello CFM56-5-A1 ed il semi-carrello principale sinistro; in particolare, veniva danneggiato il motore sinistro, il pilone alare sinistro e 9 palette del primo stadio del compressore del motore destro.

Gli esiti dei rilevamenti tecnici condotti dall'ANSV evidenziavano come il motore, sebbene coinvolto dall'impatto multiplo con volatili di medie dimensioni (8 gabbiani), avesse subito ingenti danni a causa dell'ingestione di un frammento della pala n. 18, che si era rotta per l'impatto verificatosi proprio in una specifica area. In particolare, l'impatto in questione risultava avvenuto in corrispondenza dell'estremità della pala, al di sopra della nervatura di rinforzo che, secondo quanto confermato dalla stessa casa costruttrice, ne riduce le caratteristiche di deformabilità.

Danni al motore n. 1.

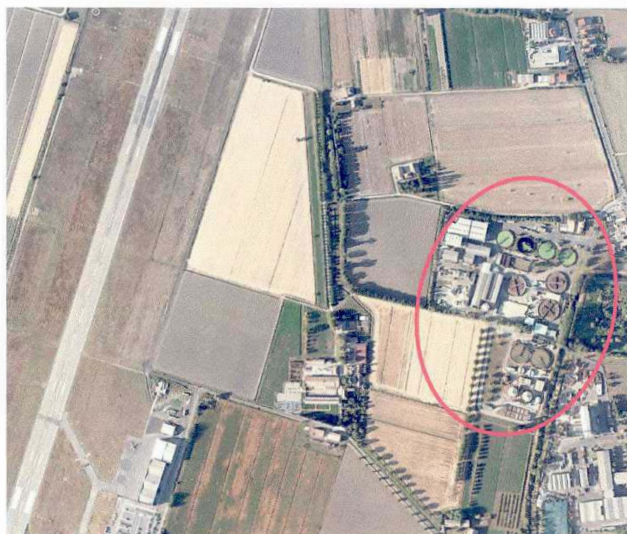
I risultati di tale ricerca, effettuata nel periodo marzo 2008-marzo 2009, ha evidenziato una circostanza peculiare relativa all'aeroporto di Parma. I gabbiani, a 800 metri circa da questo aeroporto, trovano una fonte attrattiva nel centro di raccolta dei rifiuti ENIA, ed a circa 5 chilometri in direzione opposta una sorgente di approvvigionamento idrico costituita dal fiume Taro. Questa condizione induce i volatili ad attraversare il sedime aeroportuale, subito a nord della metà pista, in direzione da Ovest ad Est all'alba, e da Est ad Ovest all'imbrunire, che rappresenta proprio la condizione in cui è avvenuto l'inconveniente grave.

Posizione del Centro di raccolta rifiuti ENIA rispetto alla pista dell'aeroporto di Parma.

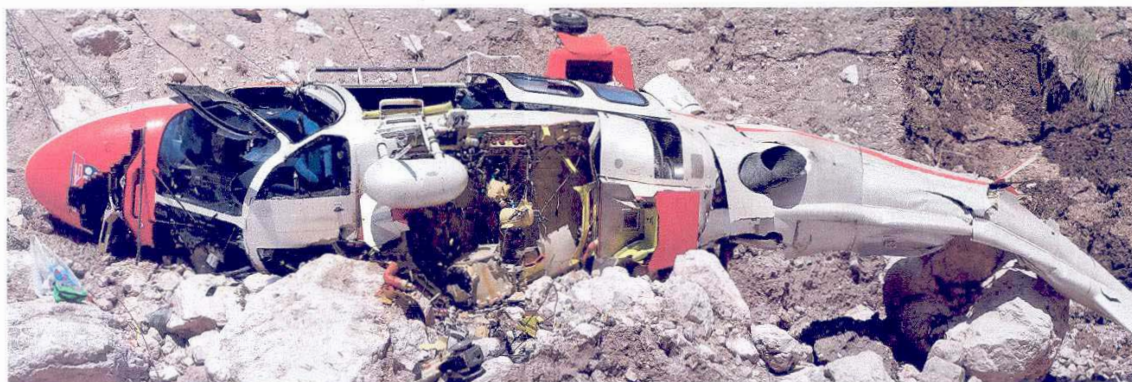
che avesse bisogno di aiuto. Dopo aver lasciato l'infermiere che era a bordo nella località prima descritta insieme alle due persone che avevano richiesto aiuto, l'elicottero decollava nuovamente, ripercorrendo la stessa rotta seguita nella prima ricognizione, verso monte. Durante tale operazione l'elicottero impattava con il rotore principale i cavi di media tensione di alimentazione della funivia ivi presente, precipitando nel canale della frana dove si era creato un piccolo corso d'acqua a causa delle abbondanti piogge presenti fino a qualche minuto prima sulla zona. A seguito dell'impatto decedevano i 4 membri dell'equipaggio.

Il relitto dell'I-REMS.

L'incidente è avvenuto ai piedi del Monte Cristallo. Il punto di impatto al suolo è stato rilevato ad una quota di circa 1945 metri. In maniera pressoché verticale dal punto di impatto era presente una linea elettrica composta da tre cavi aerei installati quali vertici di un triangolo isoscele sui relativi tralicci. Risalendo il canale lungo il quale si è sviluppata la frana, il traliccio, sito a valle dell'incidente, risulta coperto alla visuale da una fitta vegetazione e distante circa 100 metri dal luogo di ritrovamento del relitto. Tale canale risulta essere molto ripido nel punto in oggetto, con pendenza in aumento e con i lati molto alti, formando una gola ai vertici della quale sono stati installati i tralicci della linea elettrica.

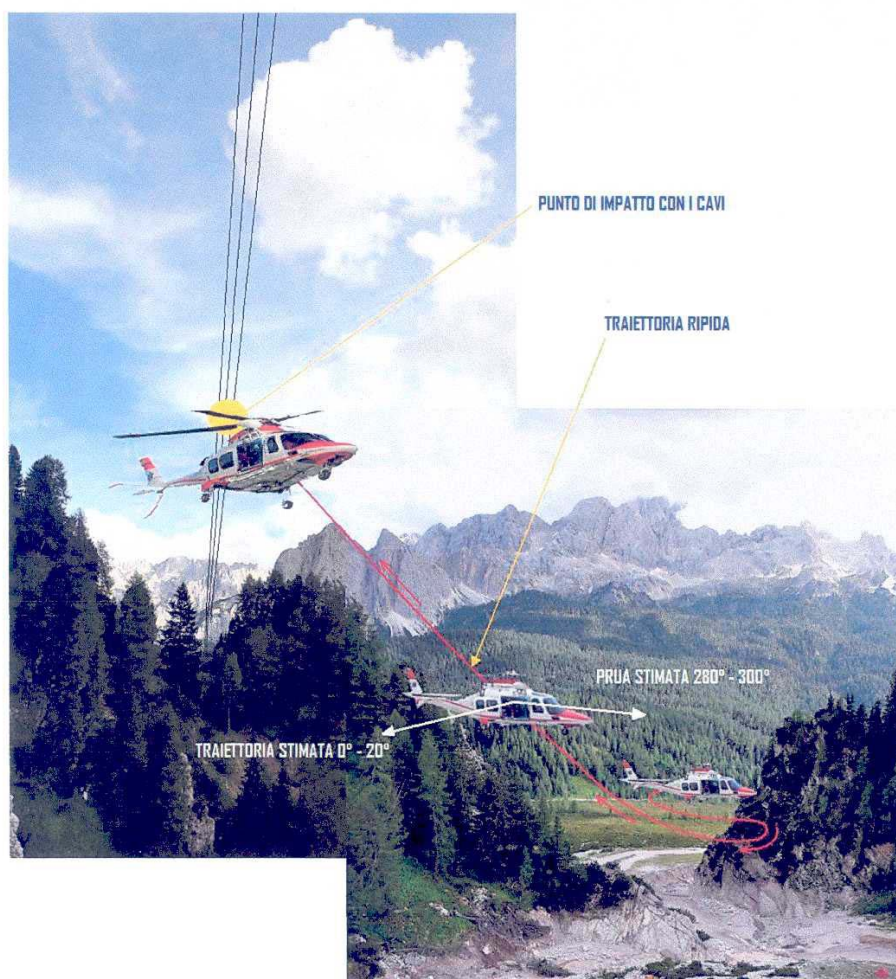
Traiettoria stimata dell'I-REMS.
