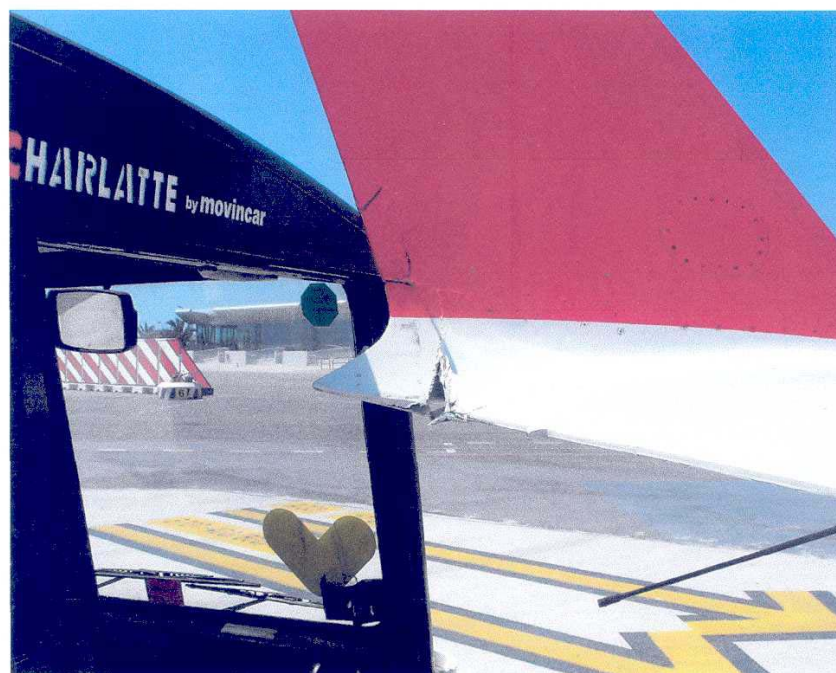
I danni prodotti da tali collisioni non sono da sottovalutare, poiché oltre ai danni strutturali prodotti all'aeromobile determinano sovente anche la cancellazione del volo programmato, con evidenti ripercussioni di carattere economico.

**Urto tra un mezzo di rampa ed un aeromobile.**

In tale contesto l'ANSV ritiene che sia necessario migliorare la formazione del personale impiegato dai gestori aeroportuali e dai fornitori di servizi di assistenza a terra agli aeromobili: al riguardo, parrebbe opportuno che fossero definiti degli indirizzi vincolanti sulle modalità e sulla qualità della formazione specifica che deve essere impartita al personale di rampa in relazione all'incarico assegnato.

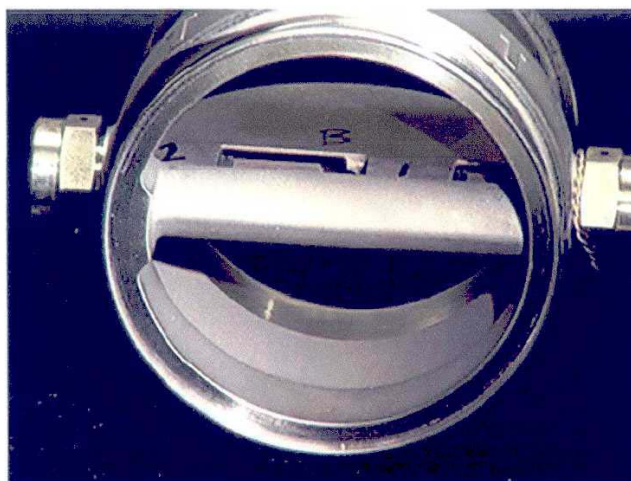
The root of the problem was identified in the bleed air check valve (P/N 3202222-1) stuck in the open position. The valve is designed to prevent reverse flow from 9<sup>th</sup> stage into the 5<sup>th</sup> stage of the High Pressure Compressor.

P/N 3202222-1 bleed air check valve.

- 1) In just over a year, the 737 NG fleet has experienced five engine shutdowns that were all caused by the 5<sup>th</sup> stage bleed air check valve stuck in the open or partially open position.

- 2) With the 5<sup>th</sup> stage bleed air check valve stuck in the open position, an engine compressor surge can occur as 9<sup>th</sup> stage bleed air backflows into the engine HPC 5<sup>th</sup> stage that typically occurs during an engine acceleration while at low power.
- 3) Boeing examined four 5<sup>th</sup> stage bleed air check valves of the five reported events and all four were found stuck in the open position due to fractured bushings in the valve flapper butterfly plates.

- to consider requesting Boeing to build-up a pro-active procedure allowing flight crews to identify and manage the event of CFM56-7B22 engines 5<sup>th</sup> stage bleed air check valve stuck in the open position (ANSV-6/625-09/1/I/09);
- to verify the on-going manufacturer investigation process on the involved P/N, in order to determine if the failure is associated with the design of the part or with a production deviation occurrence which affects a limited number of Serial numbers. Furthermore to ensure that the affected parts are replaced either if they are identified to belong to a specific batch or if is a fleet wide problem (ANSV-7/625-09/2/I/09).».

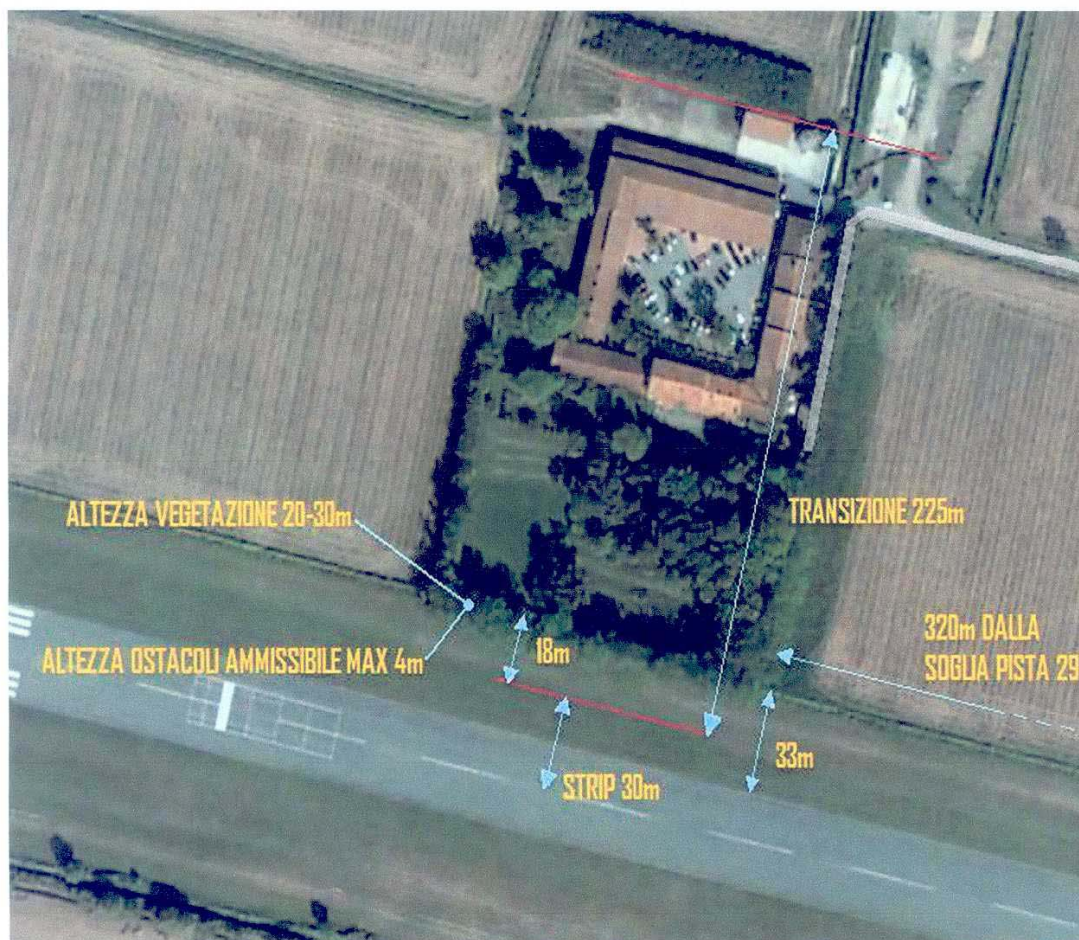
Figura 1.

- gli alberi contro i quali l'aeromobile ha impattato hanno un'altezza di circa 20-30 metri e la loro distanza dalla soglia laterale della pista è di circa 33 metri, come mostrato nella figura 1;
- gli alberi in questione sono posizionati appena fuori dalla recinzione aeroportuale, in una proprietà privata, sul lato destro della pista 29, a partire da 320 metri dalla soglia della pista in questione, con una estensione parallela alla pista di 120 metri circa.

Se la tabella in esame - come parrebbe logico sotto il profilo tecnico - fosse infatti applicabile anche all'aeroporto di Cremona/Migliaro risulterebbe che nella zona dove l'aeromobile ha impattato contro gli alberi l'altezza massima ammissibile per eventuali ostacoli dovrebbe essere di circa 4 metri (vedi fig. 1 e fig. 2).

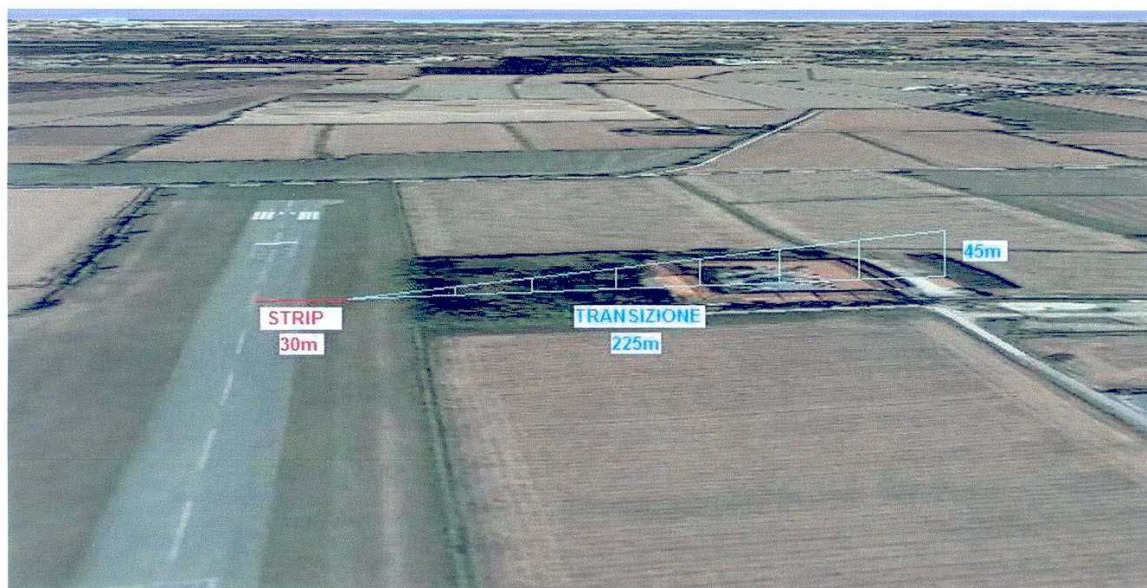
Figura 2.

Tale limite di circa 4 metri è stato ricavato come segue. Partendo dal limite esterno della STRIP (30 metri dalla mezzeria della pista), l'altezza massima ammissibile degli ostacoli deve essere inferiore ad una linea che, partendo da tale punto, arrivi all'altezza di 45 metri con una pendenza del 20%.
