Anno 2010: inchieste aperte dall'ANSV o dove l'ANSV è presente, suddivise, in centili, per tipologia di aeromobile

## 2. Inchieste estere

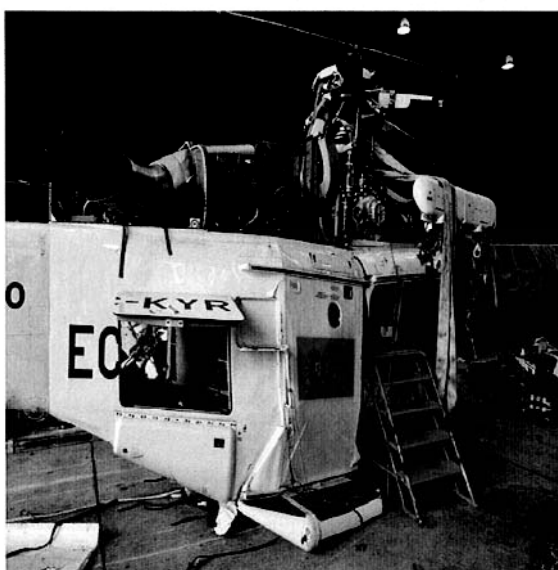
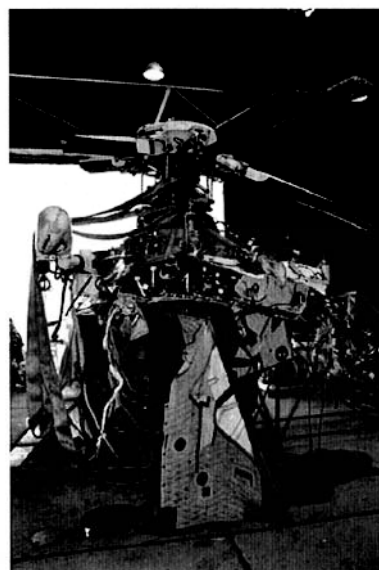
**Il relitto dell'AW 139 EC-KYR.**

Il rappresentante accreditato dell'ANSV è stato invitato all'ispezione del relitto e a partecipare alla stesura del rapporto sui danni strutturali, del tutto coerenti con lo scenario desunto dai registratori di volo di un impatto con la superficie del mare avvenuto ad alta velocità verticale, con assetto livellato e rotore principale in potenza.

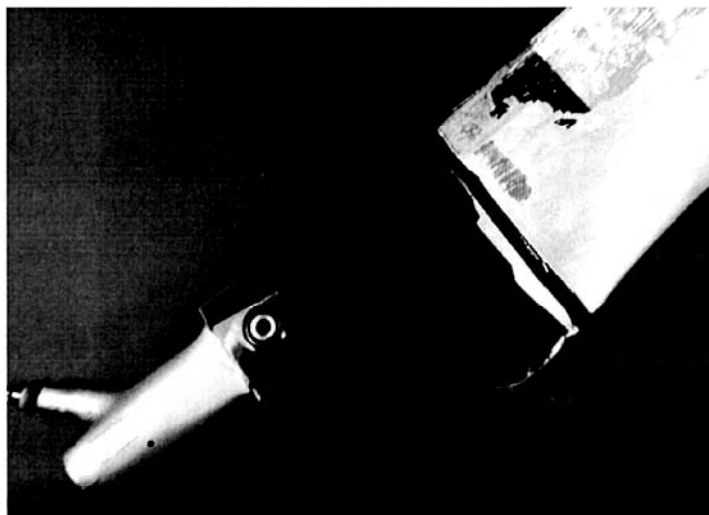
L'incidente è occorso al Porta Westfalica Aerodrome, dopo aver terminato il rifornimento, appena l'elicottero ha iniziato la fase di rullaggio ed è consistito nella perdita della scatola ingranaggi del rotore di coda, senza ulteriori conseguenze per il pilota, unico occupante dell'aeromobile. L'evento è stato determinato dalla rottura a fatica di una pala del rotore di coda.

Le indagini frattografiche, condotte sia presso i laboratori dell'Università di Braunschweig (Germania) sia presso quelli della AgustaWestland di Cascina Costa (VA), hanno confermato che sulla pala P/N 109-0132-02-121, che al momento dell'evento aveva totalizzato 885 ore di volo, si era andata nel tempo sviluppando, sul piano ortogonale a quello dell'asse longitudinale della pala stessa, una crinatura di fatica, fino a raggiungere una lunghezza totale di 134 mm, critica per la resistenza meccanica della sezione residua.

**Rottura della pala del rotore di coda P/N 109-0132-02-121.**

Nel corso dell'investigazione, condotta dall'autorità investigativa tedesca (BFU), peraltro ancora in atto, sono state fatte considerazioni sul punto di innesco della crinatura, localizzato sulla superficie superiore della pala in corrispondenza del punto di tangenza del *doubler* metallico di rinforzo ivi incollato, e nuove valutazioni sulla probabile velocità di propagazione della crinatura. Considerazioni e valutazioni che hanno indotto il costruttore, sostenuto in ciò dall'ANSV, a promuovere, attraverso la Information Letter A109-10-024 emessa il 27 ottobre 2010, una campagna di *retrofit* dei componenti ancora in servizio, incoraggiandone il rapido avvicendamento con la nuova pala P/N 109-0132-02-125 che, con la sua introduzione nel 2005, stava di fatto già andando a sostituire, ma in tempi più lunghi, i componenti in esercizio.

In passato, due eventi analoghi avevano portato all'emissione del Bollettino Tecnico BT109-110, con il quale, su pale con oltre 400 ore di volo, si introduceva un controllo con liquidi penetranti ogni 100 ore di volo.

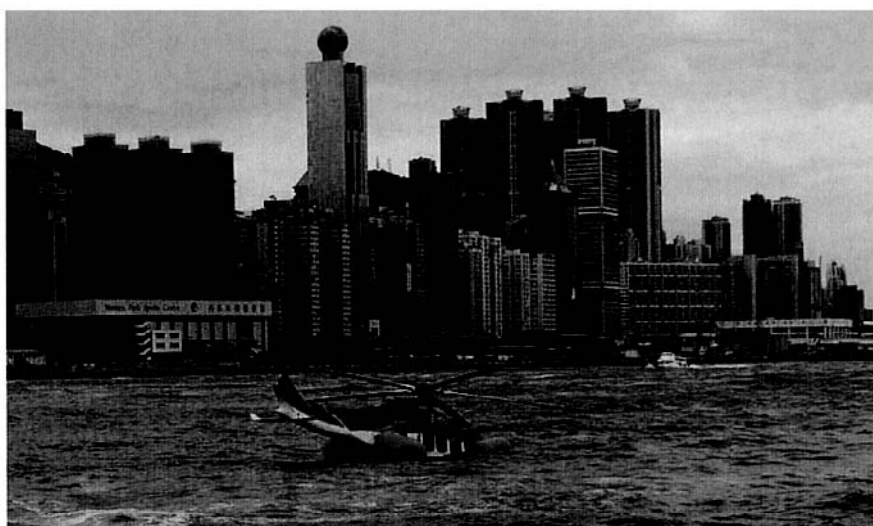
AW 139 B-MHJ dopo l'ammarraggio e prima del rovesciamento.

Il recupero del rotore di coda nelle acque del porto ha permesso di constatare l'assenza di una delle quattro pale, che si era staccata in volo per rottura in corrispondenza della radice. Le successive indagini frattografiche, condotte sulle superfici di rottura ancora connesse al rotore, hanno indicato

che la separazione era avvenuta per un sovraccarico flessionale agente sul bordo d'ingresso della pala in direzione opposta a quella di rotazione della pala stessa.

L'investigazione, condotta dall'autorità investigativa di Hong-Kong con la collaborazione sia dell'AAIB inglese che dell'ANSV, è tuttora in corso: in tale contesto si sta prendendo anche in considerazione che l'evento primario possa essere stato causato da un *birdstrike* con uccelli predatori, come ad esempio il nibbio bruno (*black kite*), presenti in zona.

Poiché dopo circa 18 minuti dall'amaraggio si è verificato il rovesciamento dell'elicottero per via di un anomalo comportamento del sistema di galleggiamento, è attualmente in corso uno specifico filone di indagine, coordinato dall'ANSV, per stabilire le cause di tale comportamento e valutare eventuali miglioramenti da apportare al sistema stesso.

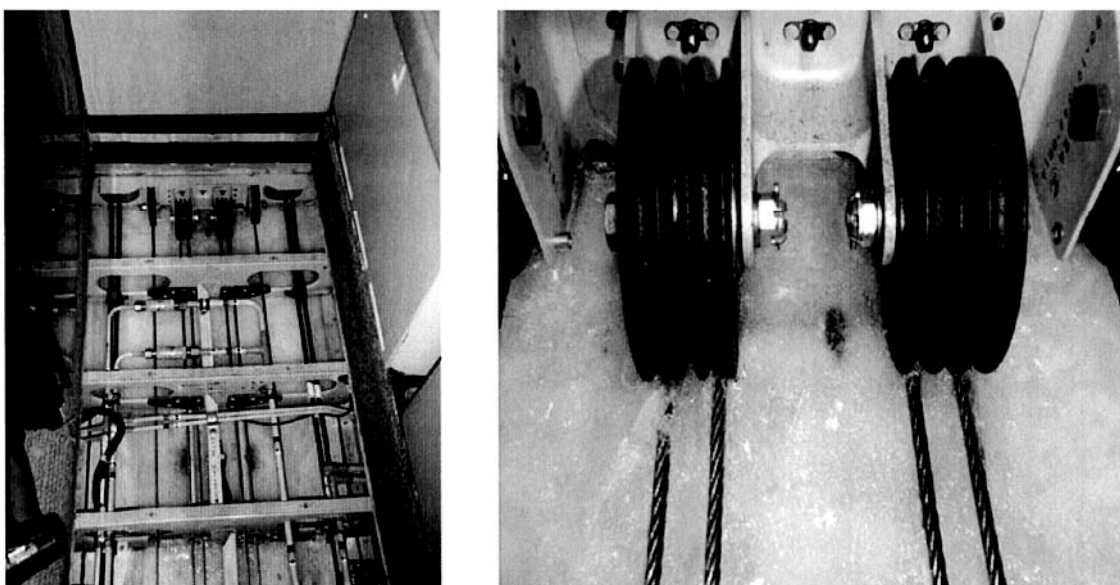
L'investigazione condotta dall'autorità investigativa statunitense (NTSB) ha appurato che l'inconveniente era stato causato dai residui liquidi rimasti nella parte inferiore della fusoliera, per l'otturazione e/o il malfunzionamento del sistema di drenaggio. I liquidi si erano ghiacciati per le basse temperature raggiunte durante il volo e avevano bloccato/ostruito il sistema di cavi e pulegge della trasmissione dei comandi di movimento alle superfici di governo dell'aeromobile.

**P180 marche di immatricolazione N140SL: prove sul sistema di cavi e pulegge della trasmissione dei comandi.**

Un precedente evento di blocco dei comandi di volo su un P180 aveva indotto l'emissione dell'AD (Airworthiness Directive) n. AD 2007-0025 dell'1 febbraio 2007 da parte dell'EASA (European Aviation Safety Agency), seguita, a breve, dall'AD della FAA (Federal Aviation Administration) n. AD 2007-24-15, emendamento 39-15321 del 3 dicembre 2007, che prevedevano la correzione del sistema di drenaggio dei liquidi residui in fusoliera e la verifica della libertà di flusso nelle linee di drenaggio.

Dalla data di emissione di tali AD si sono successivamente verificati altri due eventi di blocco dei comandi di volo, dopo l'ultimo dei quali (quello in questione), in considerazione della immediata rilevanza in termini di sicurezza del volo, la FAA ha deciso di emettere una propria Emergency Airworthiness Directive (n. AD 2011-01-51 del 18 dicembre 2010) senza attendere l'azione dell'EASA, considerata autorità rappresentante dello Stato di progettazione dell'aeromobile.

In data 20 dicembre 2010, la casa costruttrice, a sua volta, emetteva l'Alert Service Bulletin n. 80-0324 con l'indicazione e la descrizione degli interventi di modifica, ispezione e prove funzionali in ottemperanza a quanto richiesto nell'AD della FAA e nella successiva AD emessa dall'EASA (n. AD 2010-0269-E del 22 dicembre 2010), da mettere in atto prima del primo volo successivo alla data di emissione delle stesse AD citate.
