- Inconveniente grave velivolo AN 124-100 marche di immatricolazione RA82079, aeroporto di Torino Caselle, 9 settembre 2010.

- Incidente velivolo Cessna 182S marche di immatricolazione OE-DHA, località Cerreto d'Esi (AN), 11 aprile 2010.

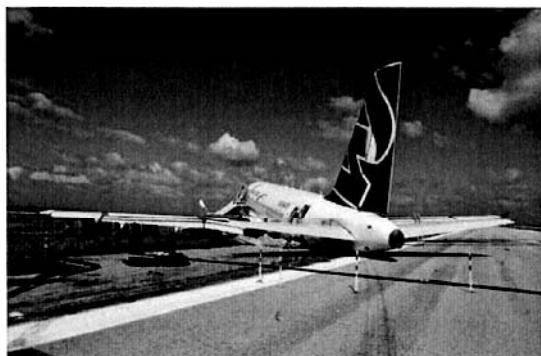
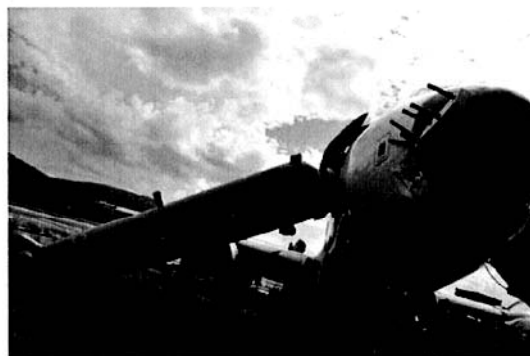
A319 EI-EDM: alcune immagini riprese nel punto di arresto del velivolo.

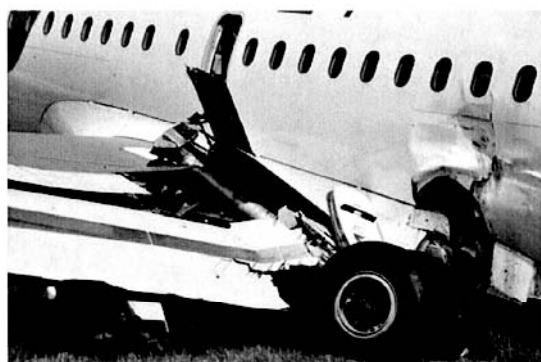
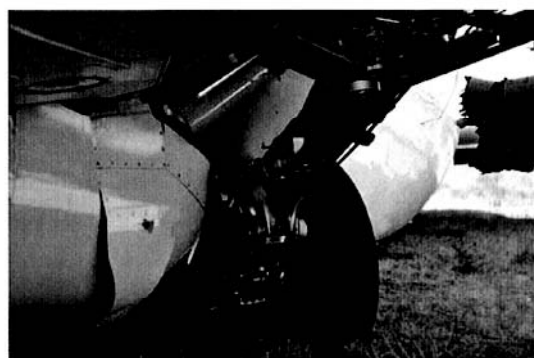
A319 EI-EDM: particolari della semiala sinistra e del relativo carrello.

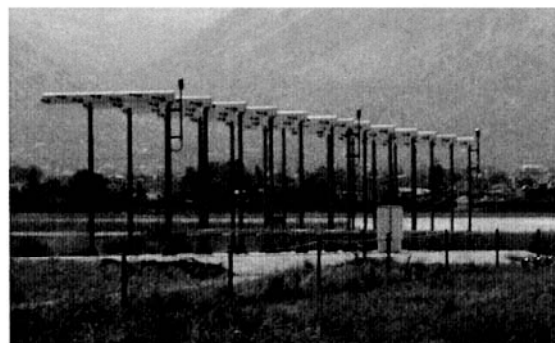
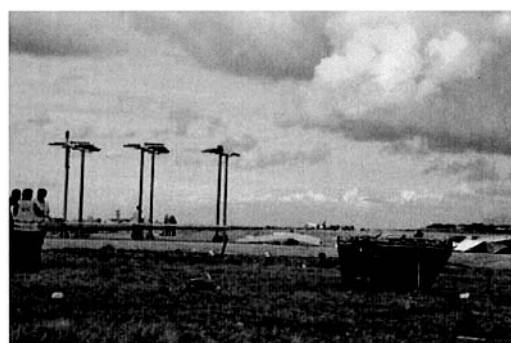
L'antenna del localizzatore della pista 25, composta da pali verticali che sostengono componenti orizzontali disposti in senso longitudinale rispetto alla pista, è stata quasi completamente distrutta; solo tre di questi pali con i rispettivi componenti orizzontali sono rimasti eretti.

Antenna del localizzatore della pista 25, prima (a sinistra) e dopo (a destra) l'impatto dell'EI-EDM.

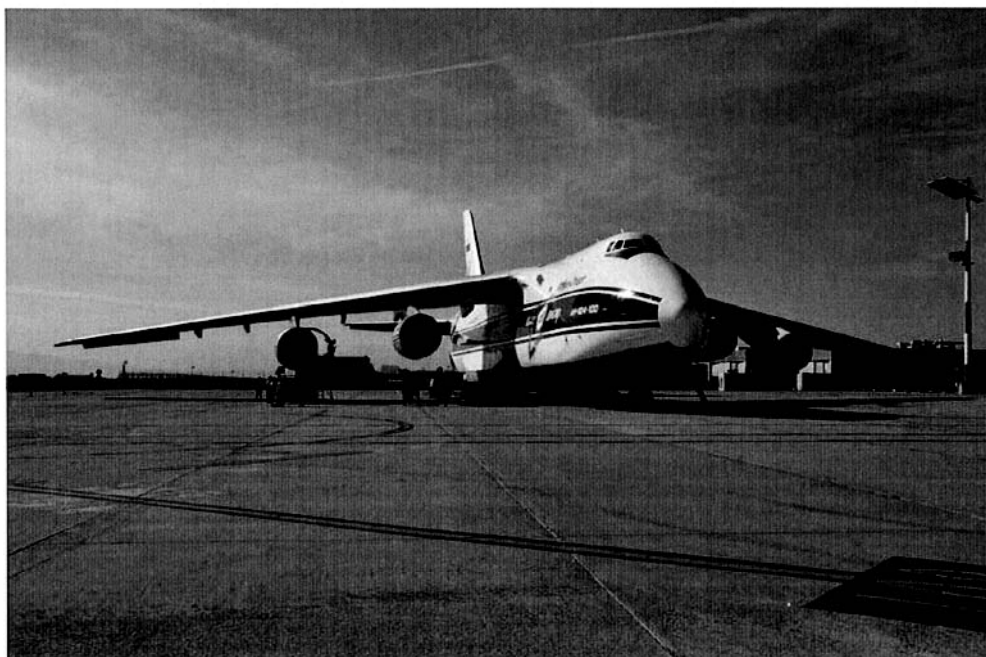
Durante la corsa di decollo del velivolo AN 124-100 marche di immatricolazione RA82079, si verificava, a circa 50 nodi, un doppio *flame out* a due dei quattro motori, con conseguente arresto delle operazioni di decollo ed intervento dei Vigili del fuoco aeroportuali a seguito della presenza di fumo proveniente dai motori stessi.

L'AN 124-100 RA82079 ripreso dopo l'evento al parcheggio.

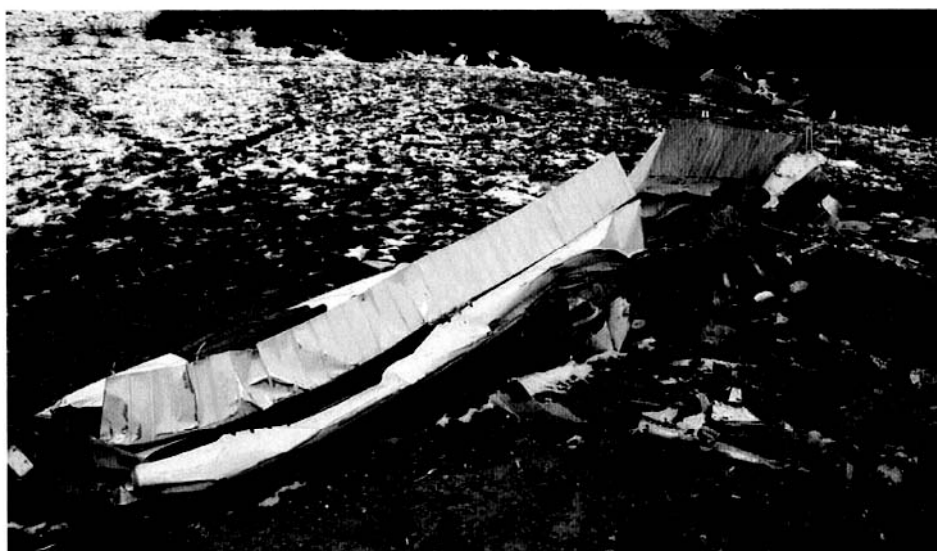
Dall'esame delle tracce al suolo sul luogo dell'impatto, dall'esame della disposizione e proiezione dei rottami e principalmente dalla analisi delle deformazioni presenti sulla semiala destra si evince che l'aeromobile ha impattato contro il suolo con un assetto di volo picchiato di circa 90°, con una traiettoria di impatto di circa 90°, con una velocità di impatto molto elevata e privo della semiala sinistra.

Primo piano della semiala destra.
