## **7. Gli aeroporti**

### **7.2. Il *jet blast***

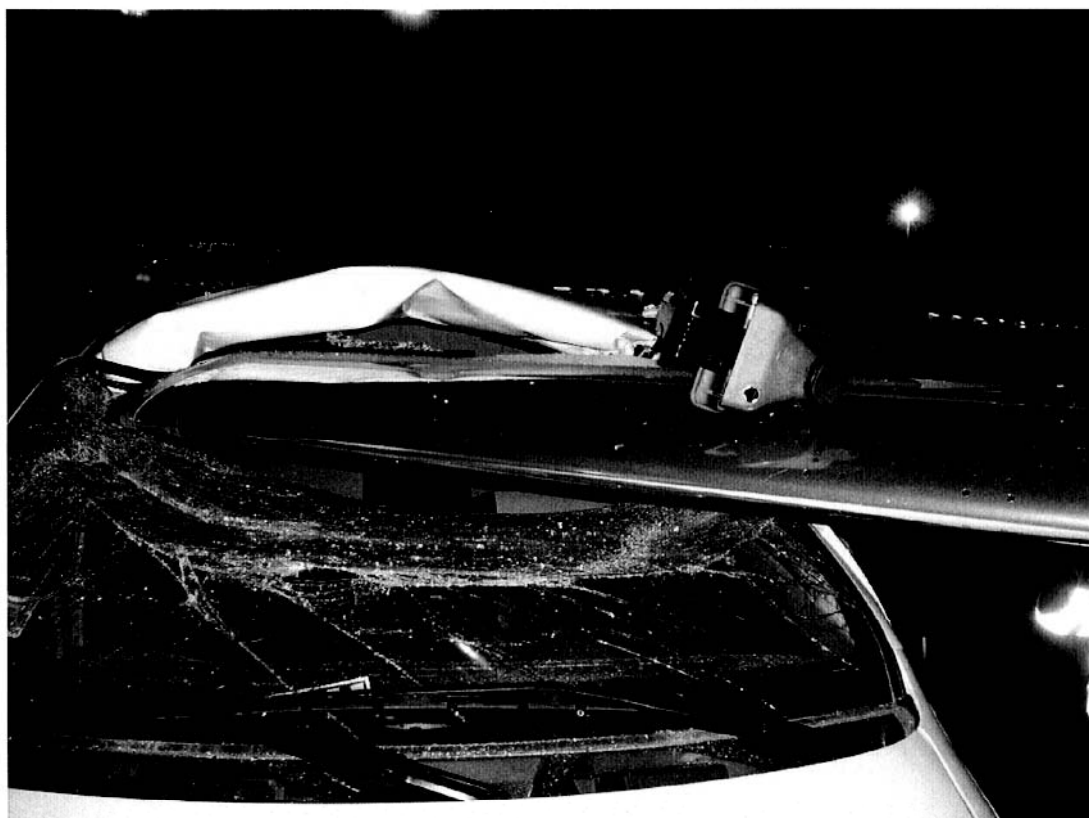
I danni prodotti da tali collisioni non sono da sottovalutare, poiché, oltre ai danni strutturali prodotti all'aeromobile, determinano sovente anche la cancellazione del volo programmato, con evidenti ripercussioni di carattere economico.

**Danni provocati da un incidente di rampa.**

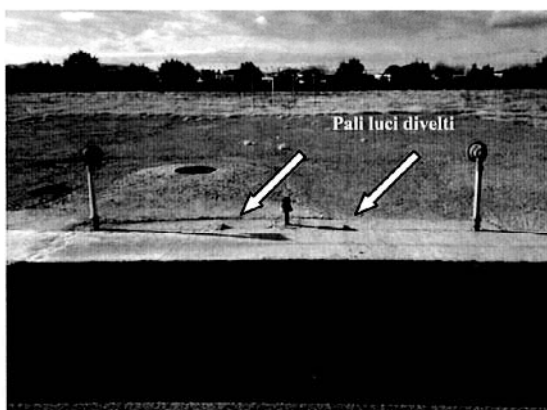
A conferma della criticità della problematica in esame pare opportuno segnalare in questa sede (ancorché si tratti di un evento occorso all'inizio del 2011 e sul quale l'ANSV ha condotto soltanto degli approfondimenti, non sussistendo gli estremi di legge per l'apertura di una inchiesta di sicurezza) l'inconveniente verificatosi sull'aeroporto di Firenze Peretola il 21 gennaio. Durante il decollo per pista 05 il *jet blast* generato da un bireattore EMB 190 ha scardinato due luci rialzate del sistema Calvert, posizionate in prossimità della posizione per il decollo; una di tali luci, con il relativo palo di sostegno, è stata spinta oltre la rete di recinzione, cadendo in un fossato limitrofo all'autostrada A11.

I pali di sostegno delle luci del sistema Calvert interessato sono situati ad una distanza di circa 44,55 metri dalla posizione per il decollo. La strada perimetrale interna era priva di adeguata segnaletica finalizzata ad evidenziare per i relativi utenti i rischi connessi con il *jet blast* ed è distante circa 77,70 metri dalla posizione per il decollo degli aeromobili per pista 05. Essa era anche priva di barriere di deviazione del flusso. Si segnala, al riguardo, che alla distanza in cui si trova la strada in questione il flusso del getto di un velivolo della classe A319/EMB 190 ha una velocità di circa 144 km/h. Senza l'installazione di idonee barriere di deviazione del flusso ogni oggetto interessato dal flusso del getto stesso potrebbe essere proiettato a distanze ragguardevoli e raggiungere la corsia più vicina dell'autostrada (sul punto corrispondente alla corsia dell'autostrada la velocità del flusso degli aeromobili presi in considerazione è stimata intorno ai 72 km/h).

Aeroporto di Firenze Peretola: posizione pali divelti.

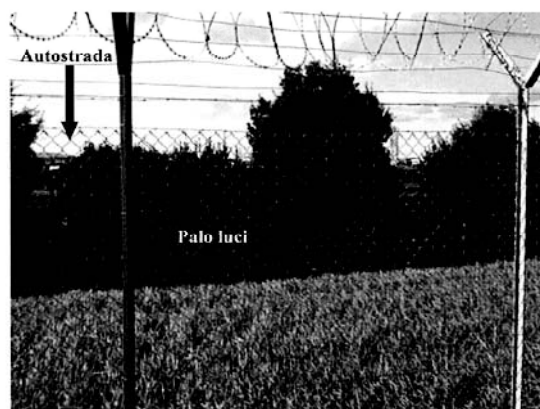
Rete di recinzione tra l'aeroporto e l'autostrada A11.

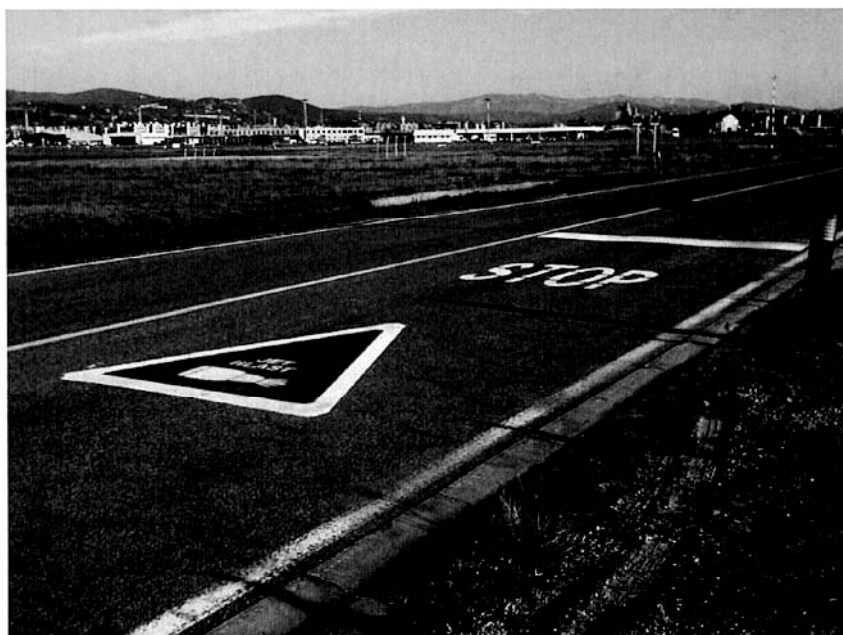
Segnaletica orizzontale apposta sulla strada perimetrale dopo l'evento del 21.1.2011 per richiamare l'attenzione sul rischio del *jet blast*.

Dopo l'evento illustrato il gestore aeroportuale ha provveduto ad istituire una idonea segnalazione sulla strada perimetrale, finalizzata ad evidenziare il rischio correlato al *jet blast*.

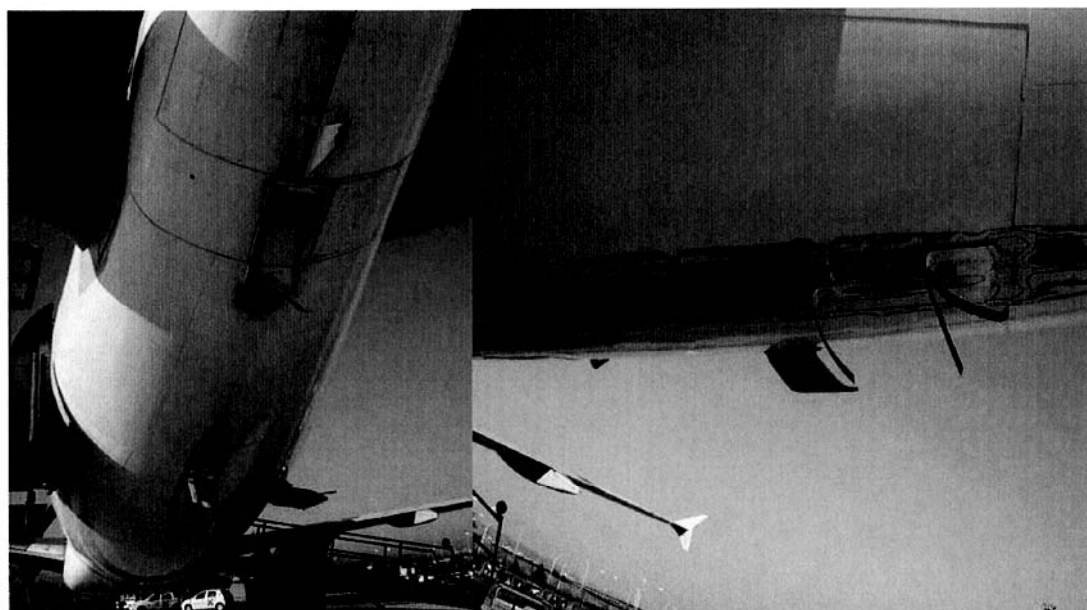
Before takeoff from Verona the captain received from the handling agent and approved a Load and Trim sheet where the seating of the transit passengers was different from that of the incoming flight, equally balancing their distribution on board in the three cabin areas. This was not detected or not considered by the captain, as the passengers remained in the same seats they had occupied in the previous flight.

During the initial part of the takeoff run, as soon as the throttle levers were advanced to FLEX position, the aircraft started an uncommanded early rotation causing tail strike on the runway. Takeoff run was continued with subsequent degradation of flight control laws to alternate law and direct law. Aircraft lifted off at 113 kts and immediately after lift off a stall warning activation occurred for about 5 seconds.

Inspections on ground revealed extensive structural damages to the lower part of the tail fuselage compromising the pressurized compartment.

**LZ-BHC: extensive structural damages to the lower part of the tail fuselage.**
