3. L'aviazione commerciale

- *Incidente occorso sull'aeroporto di Roma Fiumicino, il 29 aprile 2011, al velivolo A319 marche G-EZBO.*

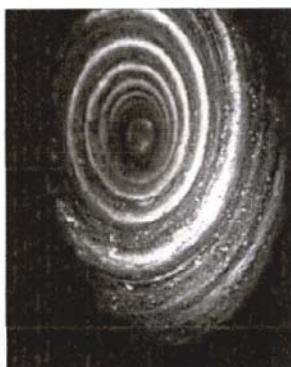
Foto del condotto.

Dalle foto effettuate durante le analisi delle sonde è emerso infatti che il condotto delle stesse era fortemente ostruito da materiale piuttosto omogeneo, in corrispondenza del foro di drenaggio delle sonde stesse. Il materiale rinvenuto è risultato essere lo stesso in tutte e tre le sonde analizzate.

Nelle foto precedenti è possibile notare parte del materiale in questione disseminato per tutto il condotto (foto in alto a sinistra) ed un ingrandimento del medesimo in corrispondenza delle “paratic” site alla fine del condotto stesso (foto in alto a destra), ossia subito prima del foro di drenaggio.

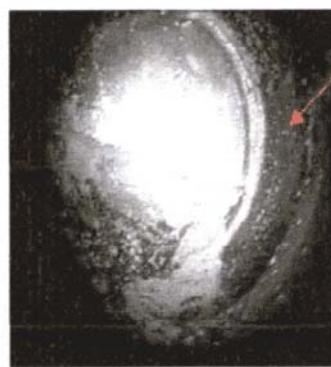
Particolare del materiale ostruttivo.

La composizione dell’occlusione all’origine del problema è stata identificata in due elementi ben separati, il materiale principale ed il legante. L’identificazione di entrambi gli elementi, tuttora in corso, è resa difficolta dalla bassa quantità di materiale recuperato e dalla necessità di effettuare analisi comparative con diversi materiali (di natura organica) per identificare con certezza l’origine dell’occlusione.

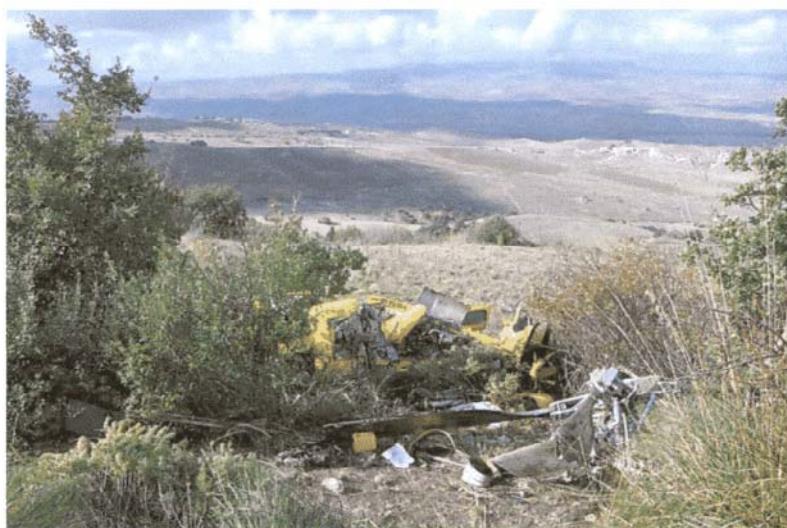
Il relitto dell’I-DAMS fotografato durante il sopralluogo operativo dell’ANSV.

L'inchiesta in corso relativa all'incidente in questione, che, alla luce delle evidenze già acquisite, è configurabile come un CFIT (Controlled Flight Into or Toward Terrain), sta in particolare rivolgendo la propria attenzione sui seguenti aspetti: addestramento dell'equipaggio, pianificazione della missione, equipaggiamenti minimi in dotazione, CRM (Crew Resource Management), aspetti normativi di riferimento e contesto operativo.
