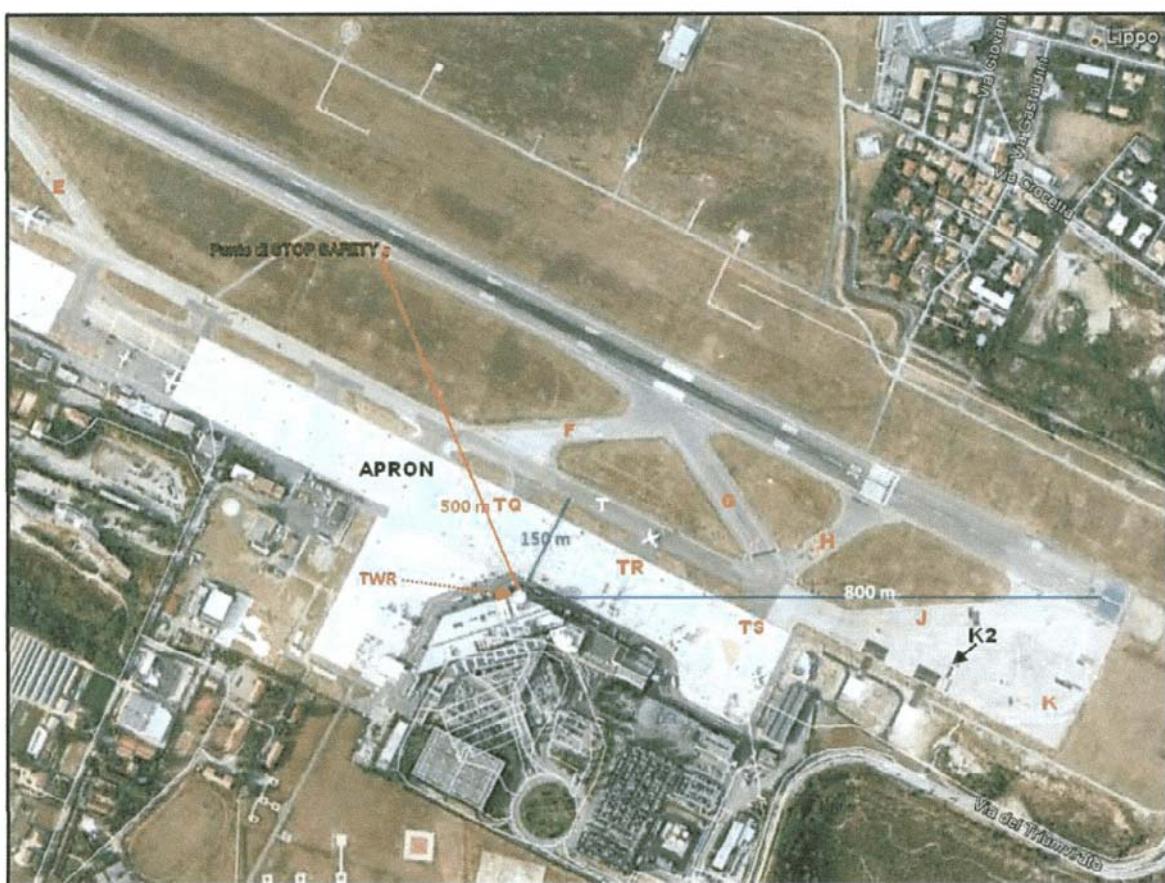
Vista dall'alto del piazzale aeromobili e della RWY 12/30 dell'aeroporto di Bologna.

rapida occhiata all'SMR su cui compariva più evidente una traccia in corrispondenza della TWY “A”, aveva associato tale traccia all’autovettura *Safety* e non aveva, invece, fatto caso alla presenza di un’altra traccia radar, meno evidente, al centro della pista, che aveva da poco superato la stradina di servizio che collega la TWY “T” con la pista tra le TWY “E” e “F” in direzione della testata pista 30. Nel medesimo istante, mentre *BCU* replicava alla chiamata del CTA GND dichiarando che era l’autovettura denominata *BCU* a trovarsi in prossimità della TWY “A”, *Safety* non replicava alla chiamata, ma, accortasi delle luci di un aeromobile in movimento in opposta direzione, si spostava rapidamente sulla sua destra verso la *shoulder*, dove si arrestava dopo 8 secondi alle 13.03.17, nel punto evidenziato nella precedente figura.

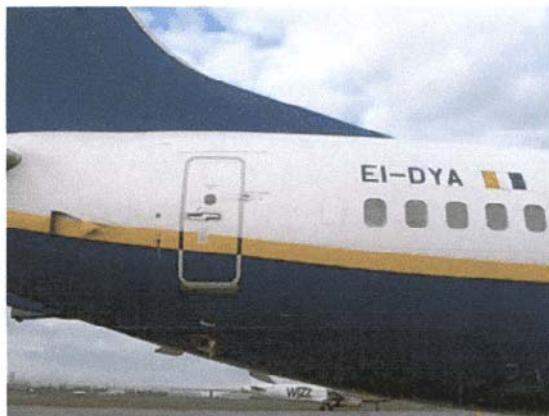
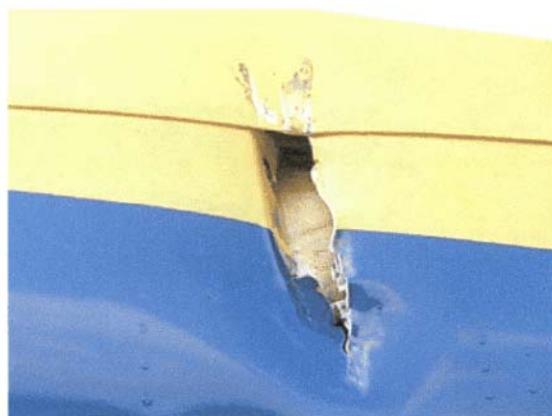
- Danneggiamento strutturale della fusoliera, lato destro (all'altezza della porta posteriore), di un Boeing 737-800, riscontrato dopo l'atterraggio a Parigi e causato su un aeroporto italiano, verosimilmente dall'urto di un mezzo addetto al catering (foto seguenti).

Foto dei danni prodotti al B737-800 marche EI-DYA.

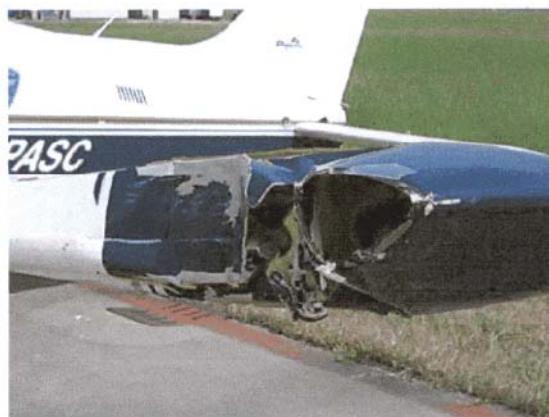
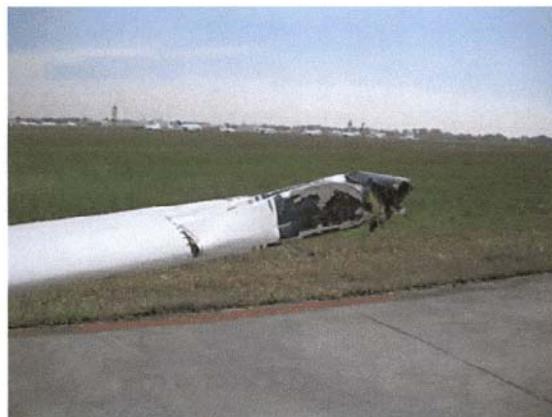
- Collisione tra un mezzo addetto al *push back* (che terminata l'assistenza all'aeromobile si stava recando al parcheggio) in attraversamento di una via di rullaggio ed un aeromobile PA-28 in fase di rullaggio, che ha causato ingenti danni ad una semiala dell'aeromobile e danni al mezzo di rampa (foto seguenti);

Danni riportati dall'aeromobile PA-28 marche I-PASC a seguito della collisione con un mezzo *push back*.

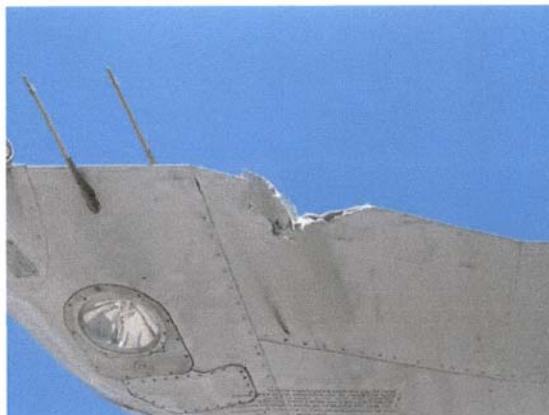
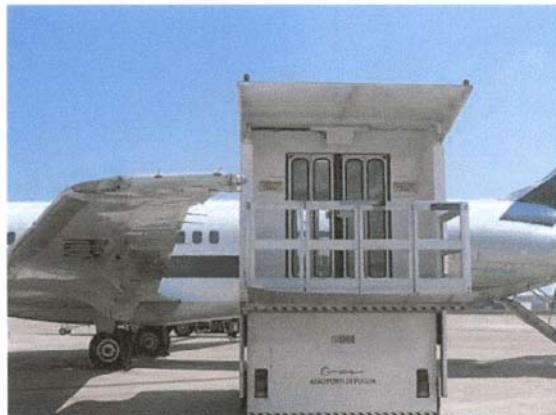
- Danneggiamento della semiala sinistra di un MD-80 in sosta (in attesa di terminare l'imbarco dei passeggeri) causato dall'urto di un mezzo *ambulift* in allontanamento dall'aeromobile stesso (foto seguenti).

Danneggiamento della semiala sinistra del velivolo MD-80 marche I-DATM.

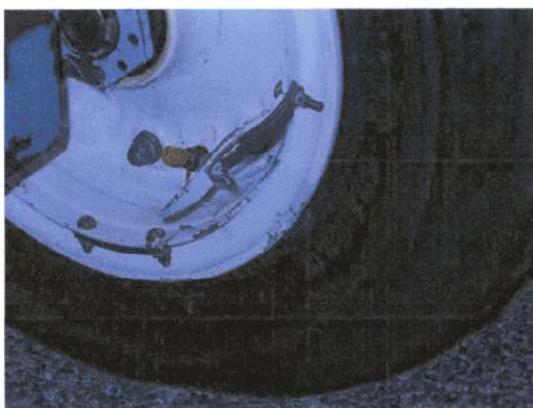
Nell'ambito delle citate 27 segnalazioni di eventi, 4 sono state relative a danneggiamenti provocati agli aeromobili durante la loro movimentazione in *push back*. La maggior parte di questi danneggiamenti è stata registrata sul medesimo aeroporto, comportando, in un caso, l'apertura della inchiesta di sicurezza per inconveniente grave.

Danni al carrello anteriore di un CRJ 1000 durante la movimentazione in *push back*.
