11. Attività di laboratorio, ricerca e studio

**SAFETY RECOMMENDATION**

Subject: serious incident occurred on January 03th 2010 to MD-82 registration marks I-SMEB, Turin-Caselle Airport, Italy.

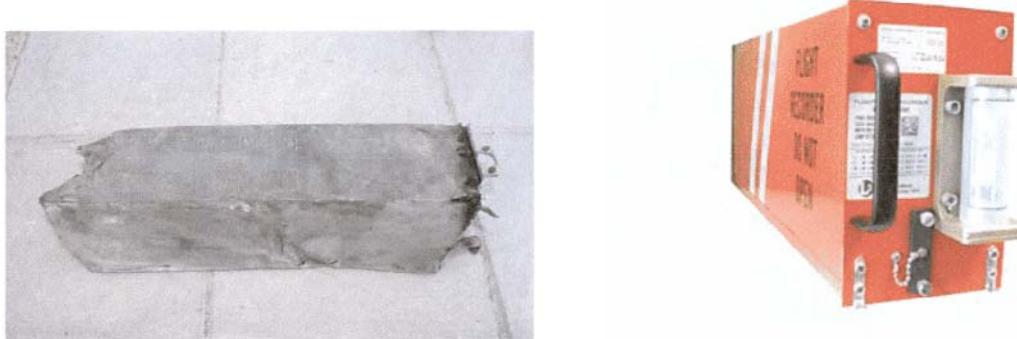
AB412 marche EC-JRY: confronto fra gli FDR prima (a destra) e dopo l'incidente (a sinistra).

Verificata anche in questo caso la presenza della capacità operativa interna, nonché il possesso del *know how* necessario alla esecuzione delle delicate operazioni richieste (viste le condizioni dei due registratori di bordo), si è proceduto con le stesse nel mese di ottobre 2011. Lo stato dei *flight recorder* in questione è risultato molto critico per i danneggiamenti subiti nell'incidente.

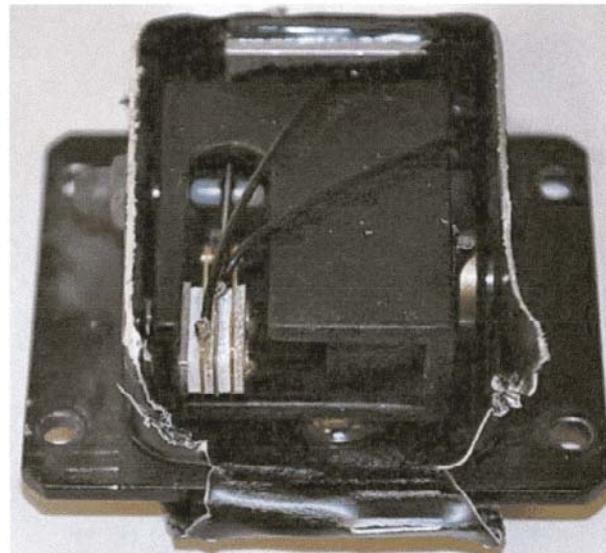
- studio sulle problematiche relative ad alcuni presunti malfunzionamenti dell’impianto CVR presente sui Bombardier 415 della flotta antincendi boschivi (foto seguente);

Impact Switch installato sulla flotta Bombardier 415.

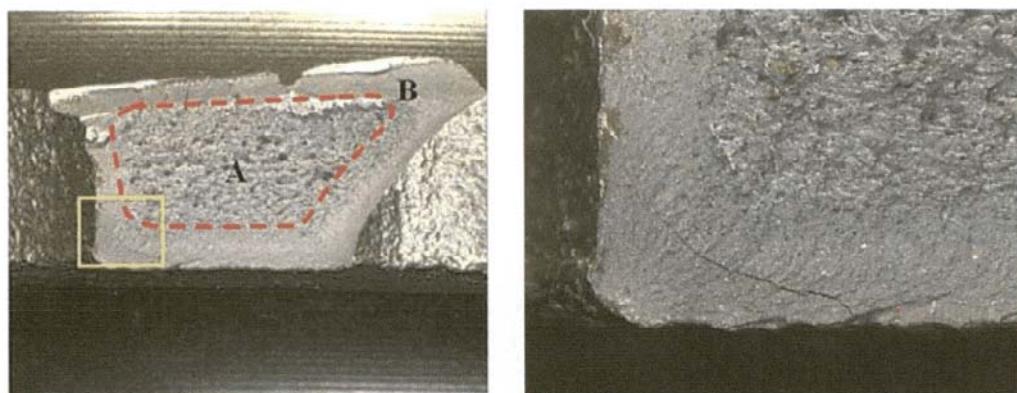
- esame frattografico di un riduttore dell’elica proveniente da un Tecnam P92 (foto seguenti);

Riduttore dell'elica di un P92: particolare analisi superficie di frattura con presenza di *dimples* nella zona "A" e di una crinatura perpendicolare alla superficie di rottura nella zona "B". La foto a destra è un ingrandimento della zona evidenziata in giallo.

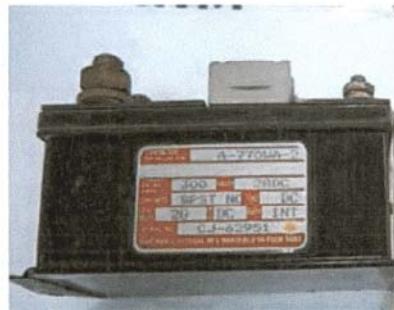
Picture 4: relay R2-63.

When the APU turbine reaches 35% RPM, a centrifugal switch, senses this value and cuts off the power supply to the APU starter relay R2-63 which, by opening the contacts A1 and A2, disconnect the APU starter motor mechanically from the APU. This condition is generally detected by the crew

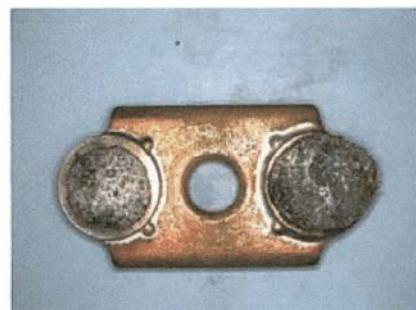
Picture 5 : relay R2-63 A1 contacts.

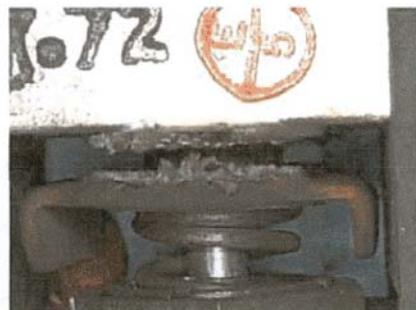
Picture 6: relay return spring
