**ATTI PARLAMENTARI**

**XVI LEGISLATURA**

## R A P P O R T O SULL'ATTIVITÀ SVOLTA DALL'AGENZIA NAZIONALE PER LA SICUREZZA DEL VOLO (Anno 2011)

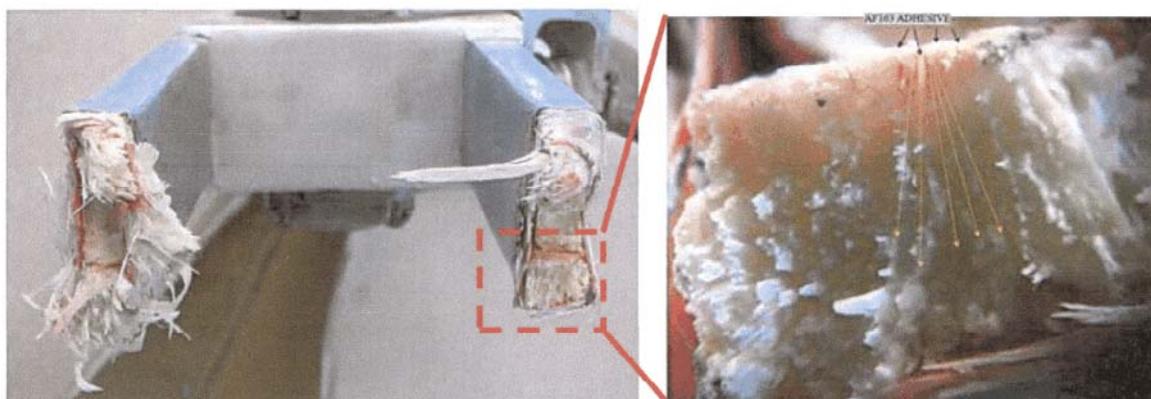
Entrambi gli incidenti hanno evidenziato similarità con l'evento occorso il 3 luglio 2010 allo stesso tipo di aeromobile nella baia del Victoria Harbour di Hong-Kong (AW139 marche B-MHJ): perdita improvvisa del rotore di coda e relativa scatola ingranaggi, nonché della porzione superiore della deriva.

Come già per l'incidente del 2010, le indagini iniziali hanno confermato che tutti e tre i casi sono stati provocati dal preliminare distacco di una pala del rotore di coda in corrispondenza della radice e dal conseguente forte sbilanciamento indotto sull'assieme da tale circostanza.

A sinistra: rottura pala rotore di coda in corrispondenza della radice. A destra: direzione di propagazione della rottura riscontrata sul *trailing edge bottom strap*.

- presenza di difettosità associate al processo di produzione;
- localizzazione di carichi inattesi nella specifica zona della pala;
- possibile incremento dei carichi agenti a seguito di eventuali fenomeni di scollamento (*debonding*) del braccio comando passo.

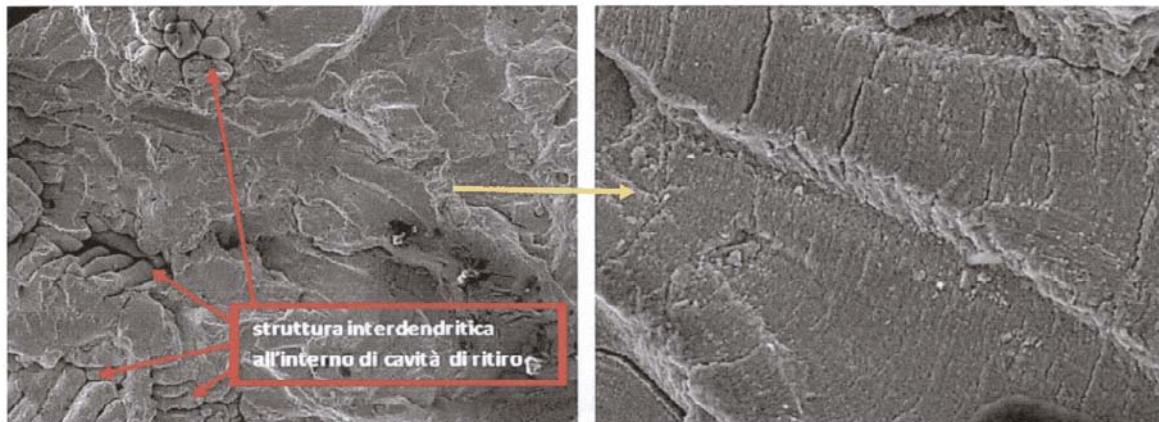
Le indagini fin qui eseguite hanno consentito di determinare che la rottura a fatica evidenziata sulle palette si è originata a partire da alcune difettosità interne alle palette stesse esaminate, a seguito di fenomeni di formazione di strutture interdendritiche all'interno di cavità di ritiro nel corso del processo di produzione (si vedano foto seguenti).

A sinistra: superficie di rottura: osservazione SEM a 300x. A destra: ingrandimento a 2000x della foto a sinistra (zona gialla).

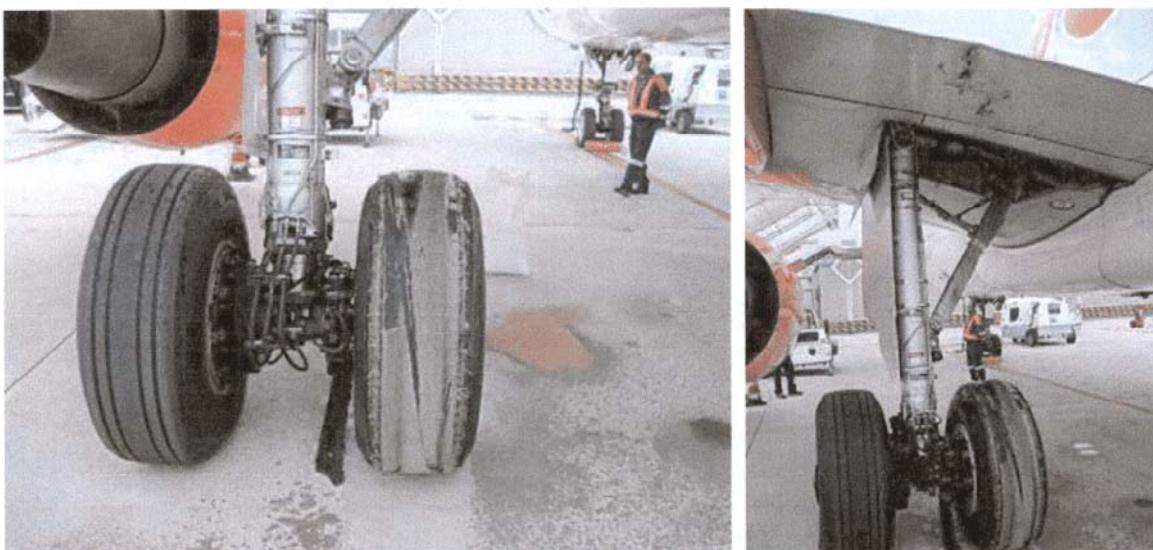
G-EZBO: pneumatico danneggiato (si notino i danni al flap della semiala sinistra).

È in corso un confronto con le autorità investigative di Francia e Regno Unito per individuare come evitare che sul mercato vengano immessi pneumatici rigenerati che, apparentemente privi di difetti, presentino, in realtà, problematiche che potrebbero determinare, durante l'utilizzo, la completa o parziale separazione del battistrada.

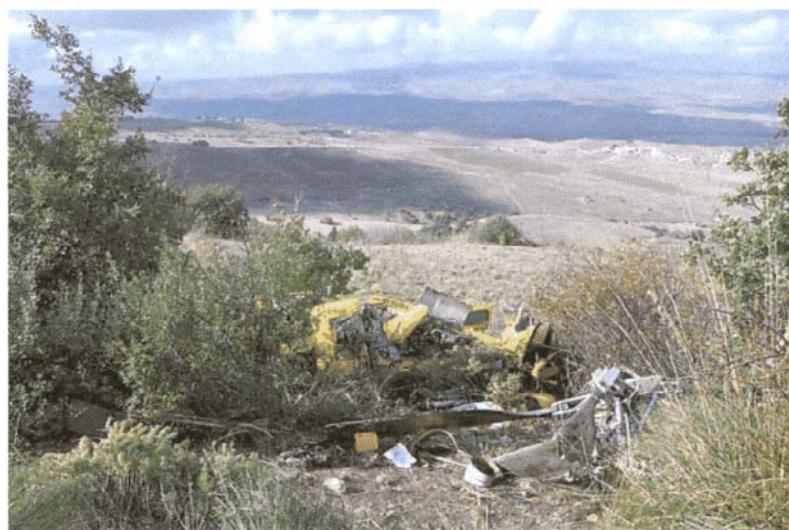
Il relitto dell’I-DAMS fotografato durante il sopralluogo operativo dell’ANSV.

A causa della perdita del segnale radar, l'ente del controllo del traffico aereo chiedeva all'I-DAMS di salire, se possibile, ad una quota di 3000/4000 piedi. Nell'ultimo contatto radio, avvenuto intorno alle 09.00 UTC, l'equipaggio riportava di trovarsi a 7 miglia nautiche a Nord-Est di Caltagirone, con una prua di 140°. Poco dopo l'elicottero impattava con la coda un albero posto su una collina a 1500 piedi di quota. Successivamente impattava nuovamente il terreno con il rotore principale circa 80 metri più avanti, mentre la fusoliera colpiva una roccia affiorante. Dopo quest'ultimo impatto l'elicottero rotolava più in basso per una ventina di metri, fermandosi in prossimità di alcuni alberi di alto fusto.

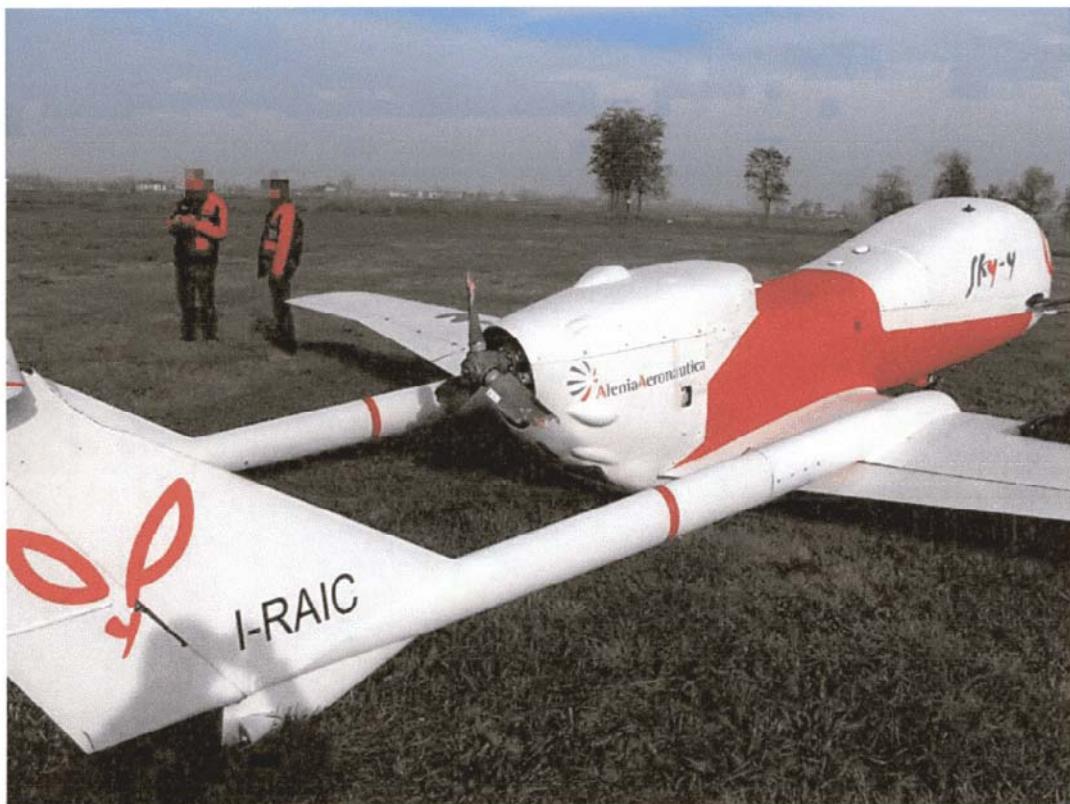
Lo Sky-Y fotografato dopo l'incidente del 28 novembre 2011.

della stessa si verificava una interruzione del collegamento della linea dati radio (*lost link*) con la stazione a terra. Di conseguenza, l'aeromobile entrava in modalità “controllo automatico” secondo la procedura prevista in caso di perdita del collegamento *datalink*.

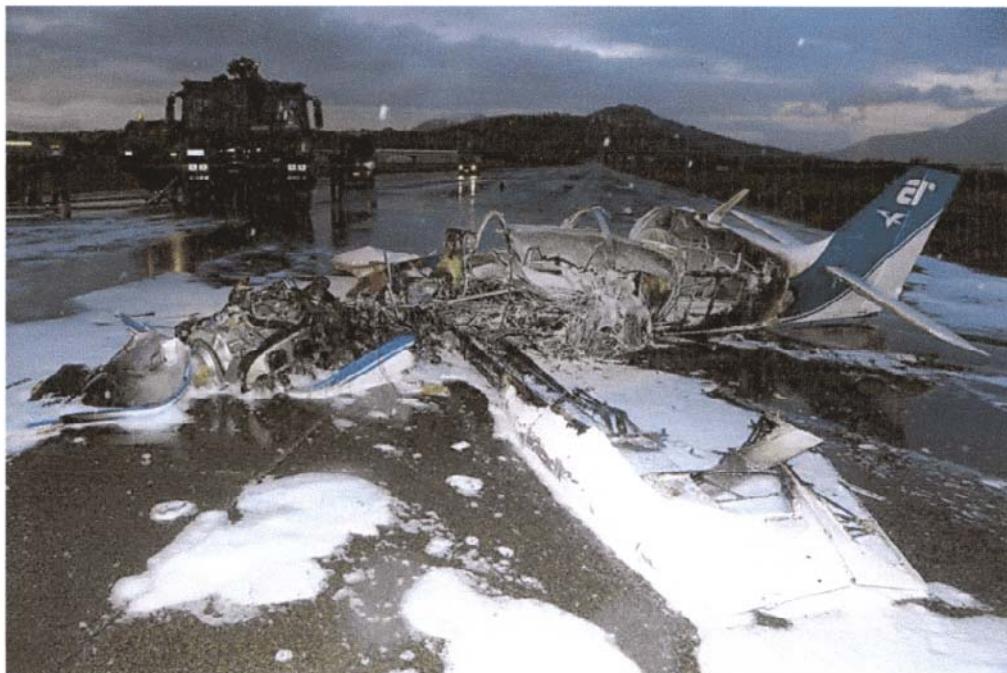
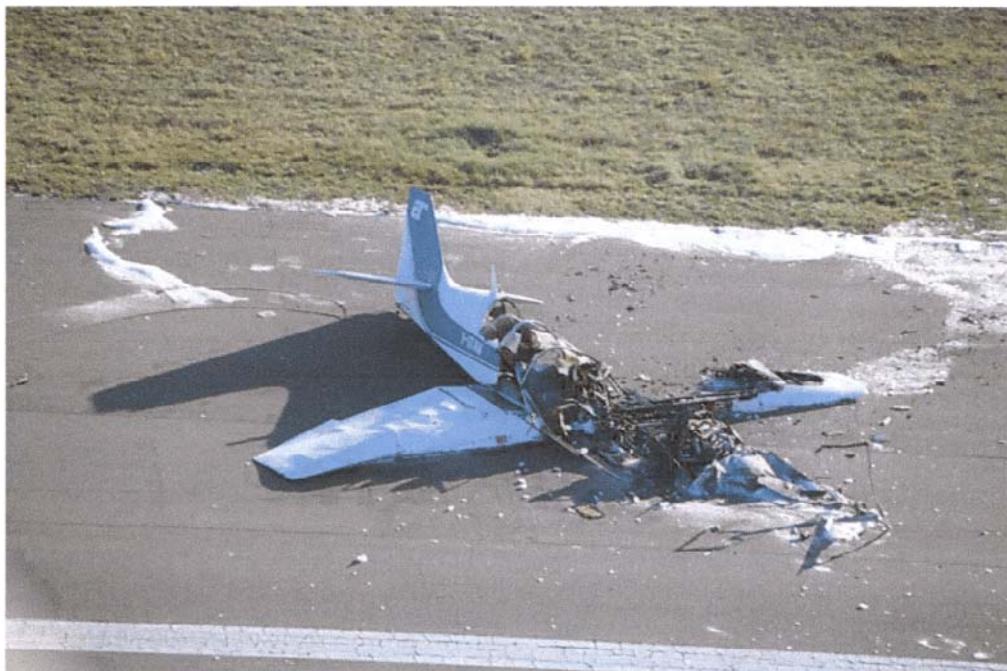
Gli accertamenti effettuati hanno permesso di accertare che la fune utilizzata per il traino dell'aliante non era equipaggiata con i previsti sistemi di protezione (piastrine a rottura prestabilita) e che essa si è spezzata in due tronconi. La sezione di rottura ha evidenziato caratteristiche di cedimento per sovraccarico, per cui sono stati disposti specifici accertamenti di laboratorio per risalire alla esatta tipologia ed entità della sollecitazione subita.

Quello che resta dell'I-ITAV dopo l'incendio.

Il relitto dell'I-ITAV ripreso dall'alto.

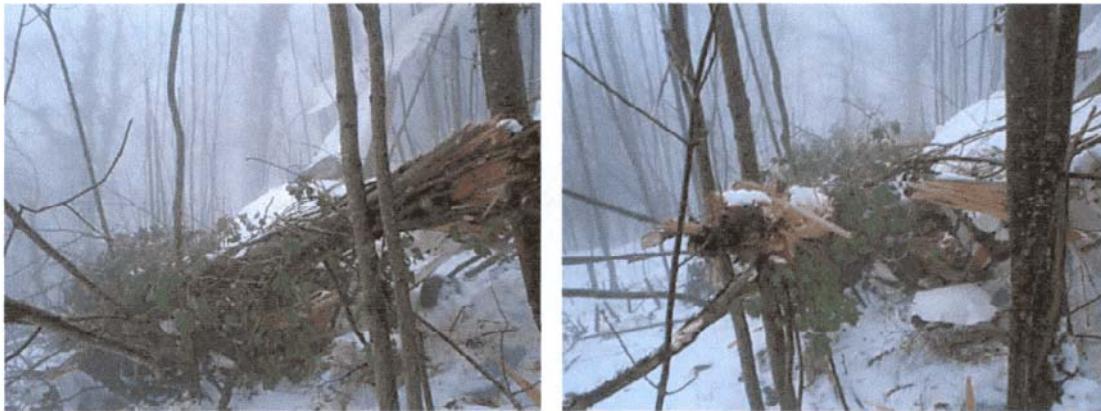
Il relitto dell'I-AMCO fotografato nel luogo dell'incidente poco dopo il suo rinvenimento.

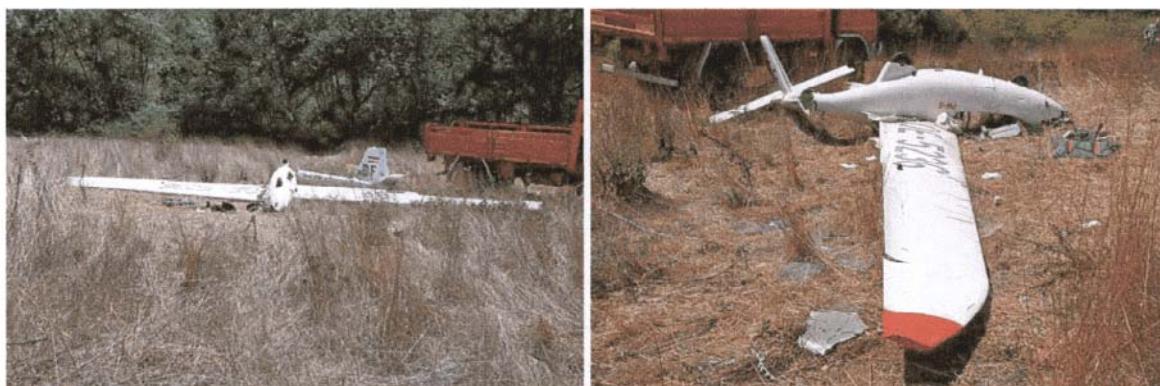
Vista del relitto dell'OE-5236 e della relativa area di impatto.

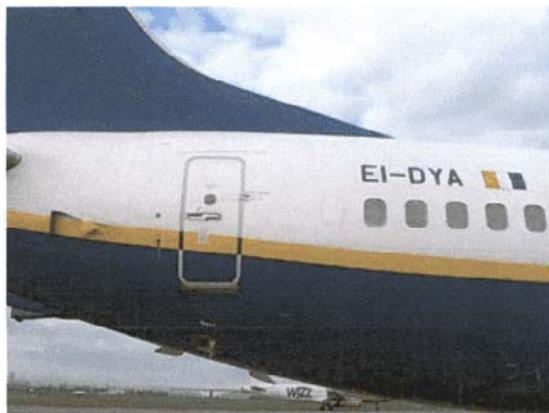
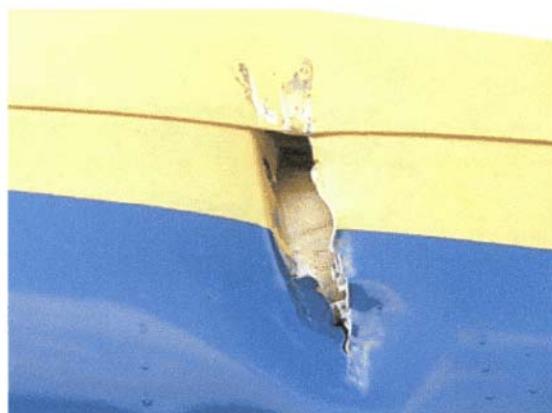
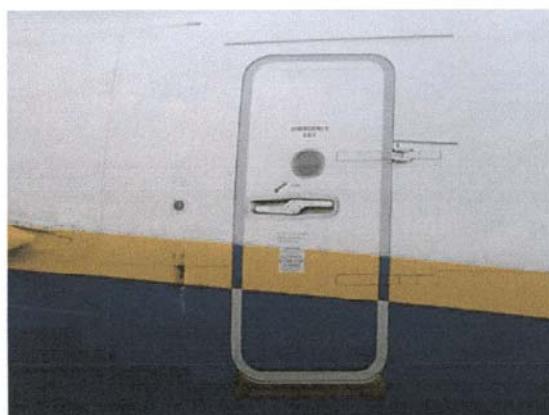
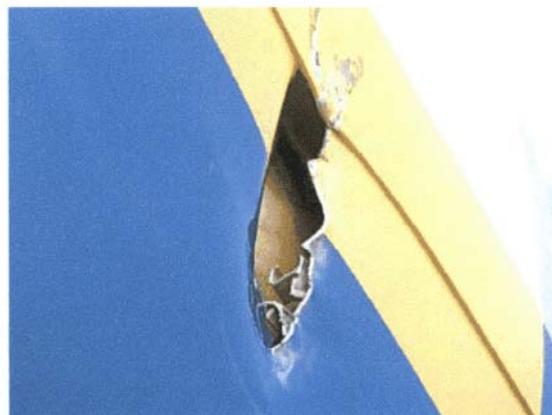
- Danneggiamento strutturale della fusoliera, lato destro (all'altezza della porta posteriore), di un Boeing 737-800, riscontrato dopo l'atterraggio a Parigi e causato su un aeroporto italiano, verosimilmente dall'urto di un mezzo addetto al catering (foto seguenti).

Foto dei danni prodotti al B737-800 marche EI-DYA.

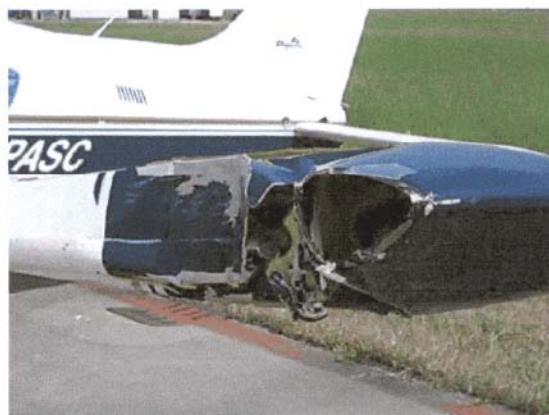
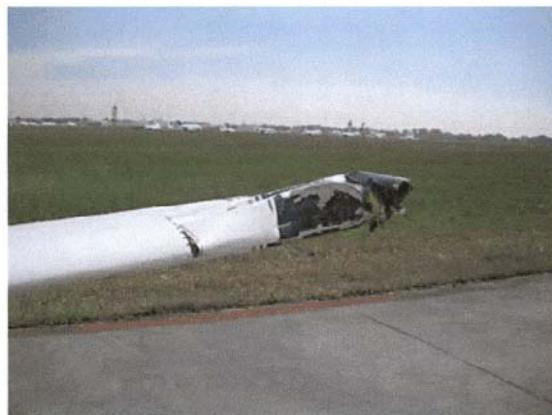
- Collisione tra un mezzo addetto al *push back* (che terminata l'assistenza all'aeromobile si stava recando al parcheggio) in attraversamento di una via di rullaggio ed un aeromobile PA-28 in fase di rullaggio, che ha causato ingenti danni ad una semiala dell'aeromobile e danni al mezzo di rampa (foto seguenti);

Danni riportati dall'aeromobile PA-28 marche I-PASC a seguito della collisione con un mezzo *push back*.

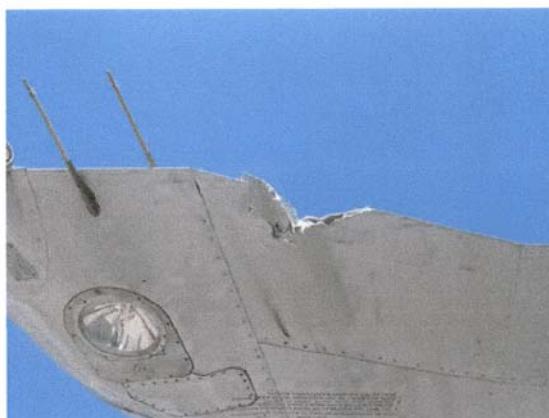
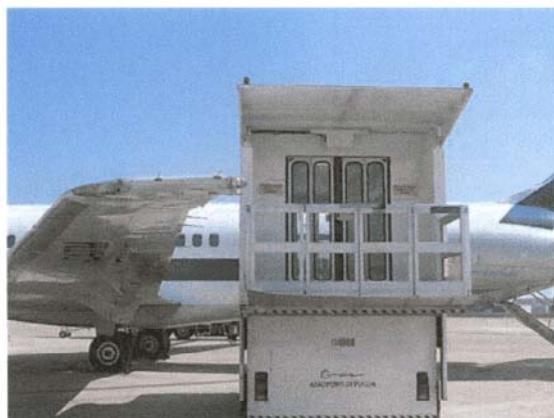
- Danneggiamento della semiala sinistra di un MD-80 in sosta (in attesa di terminare l'imbarco dei passeggeri) causato dall'urto di un mezzo *ambulift* in allontanamento dall'aeromobile stesso (foto seguenti).

Danneggiamento della semiala sinistra del velivolo MD-80 marche I-DATM.

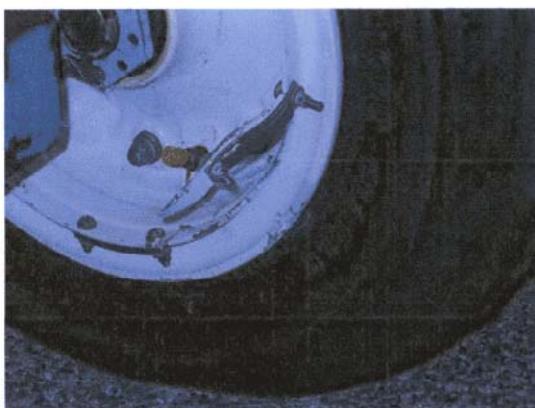
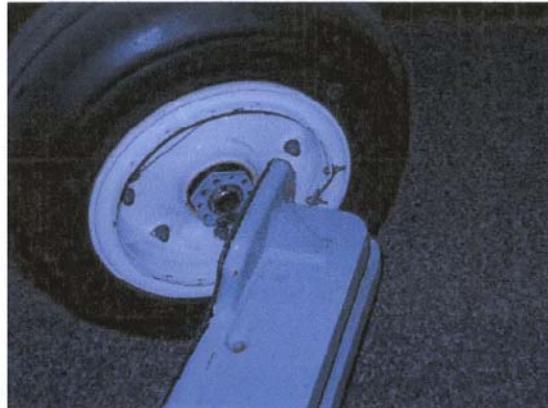
Nell'ambito delle citate 27 segnalazioni di eventi, 4 sono state relative a danneggiamenti provocati agli aeromobili durante la loro movimentazione in *push back*. La maggior parte di questi danneggiamenti è stata registrata sul medesimo aeroporto, comportando, in un caso, l'apertura della inchiesta di sicurezza per inconveniente grave.

Danni al carrello anteriore di un CRJ 1000 durante la movimentazione in *push back*.

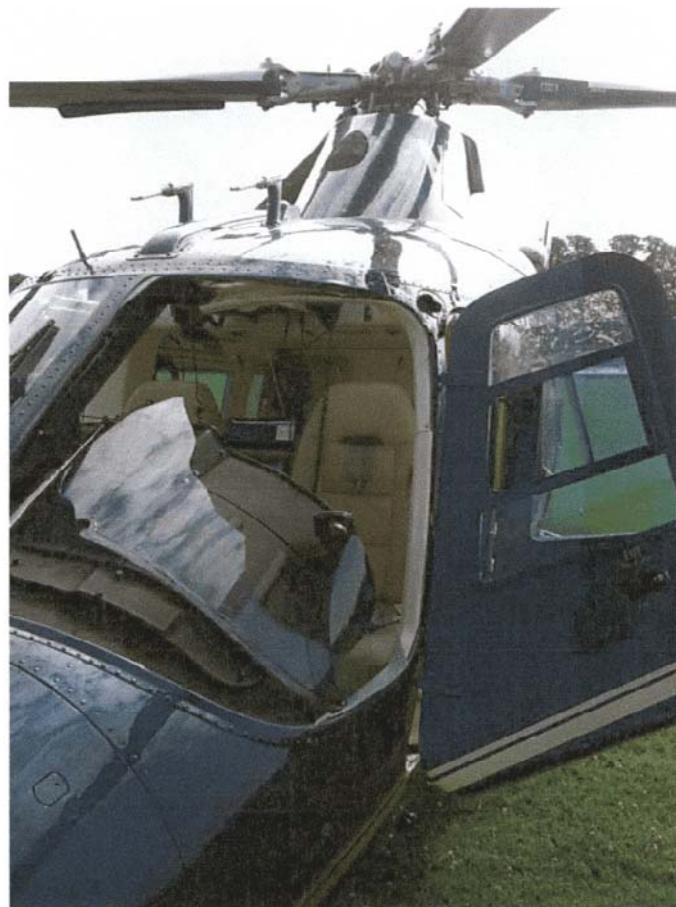
Danni da impatto volatile sull'A109 marche N109TK.

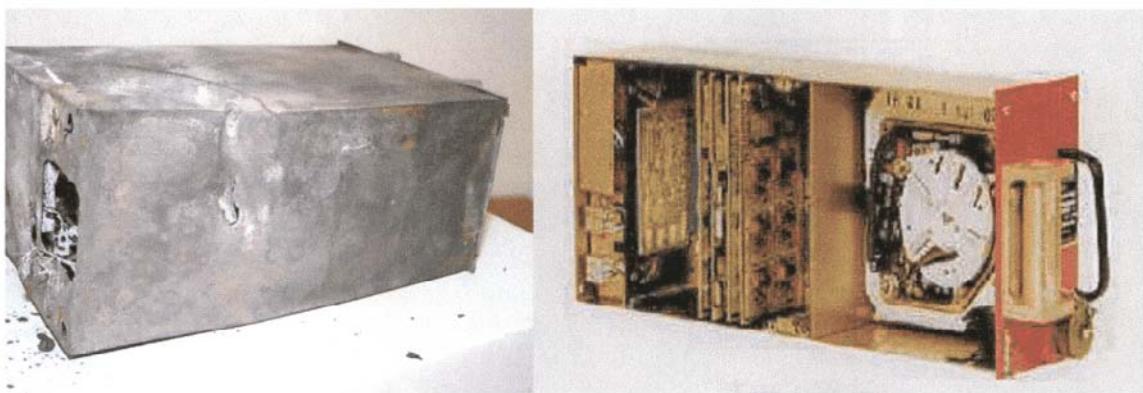
AB412 marche EC-JRY: confronto fra i CVR prima (a destra) e dopo l'incidente (a sinistra).

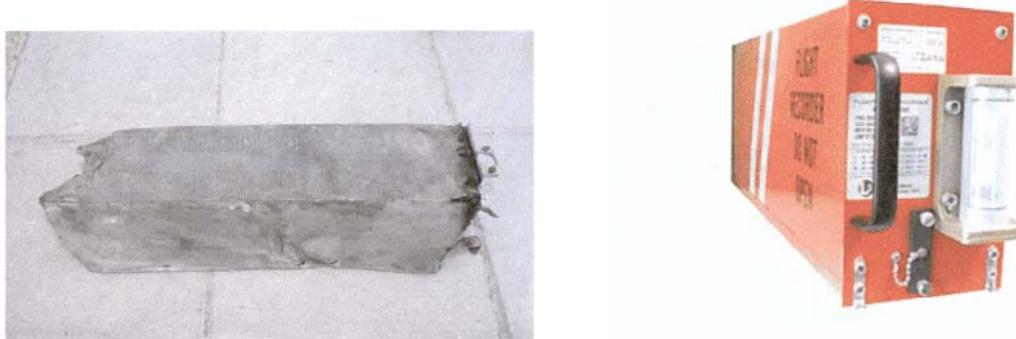
AB412 marche EC-JRY: confronto fra gli FDR prima (a destra) e dopo l'incidente (a sinistra).

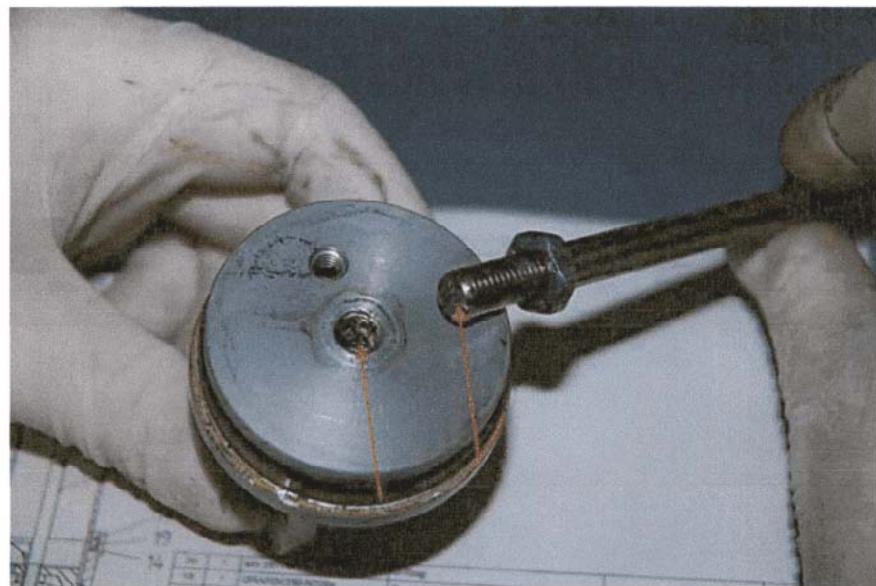
**Residui “frena filetti” sull’ammortizzatore di un Diamond DA42 “TwinStar”.**

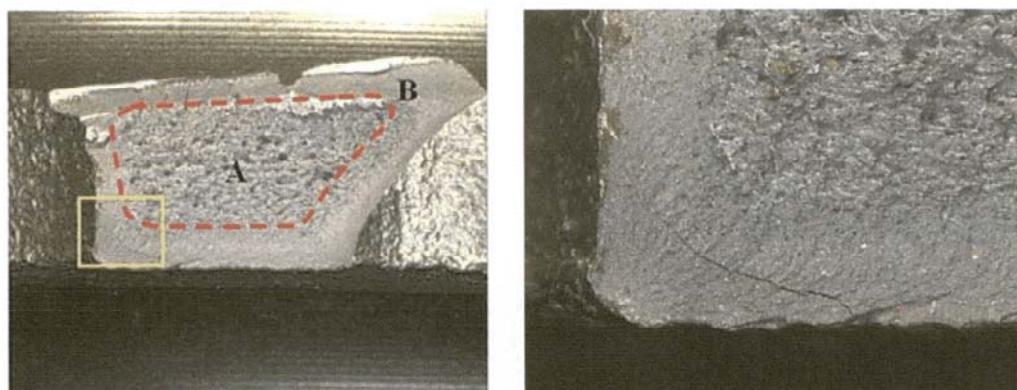
Riduttore dell'elica di un P92: particolare analisi superficie di frattura con presenza di *dimples* nella zona "A" e di una crinatura perpendicolare alla superficie di rottura nella zona "B". La foto a destra è un ingrandimento della zona evidenziata in giallo.

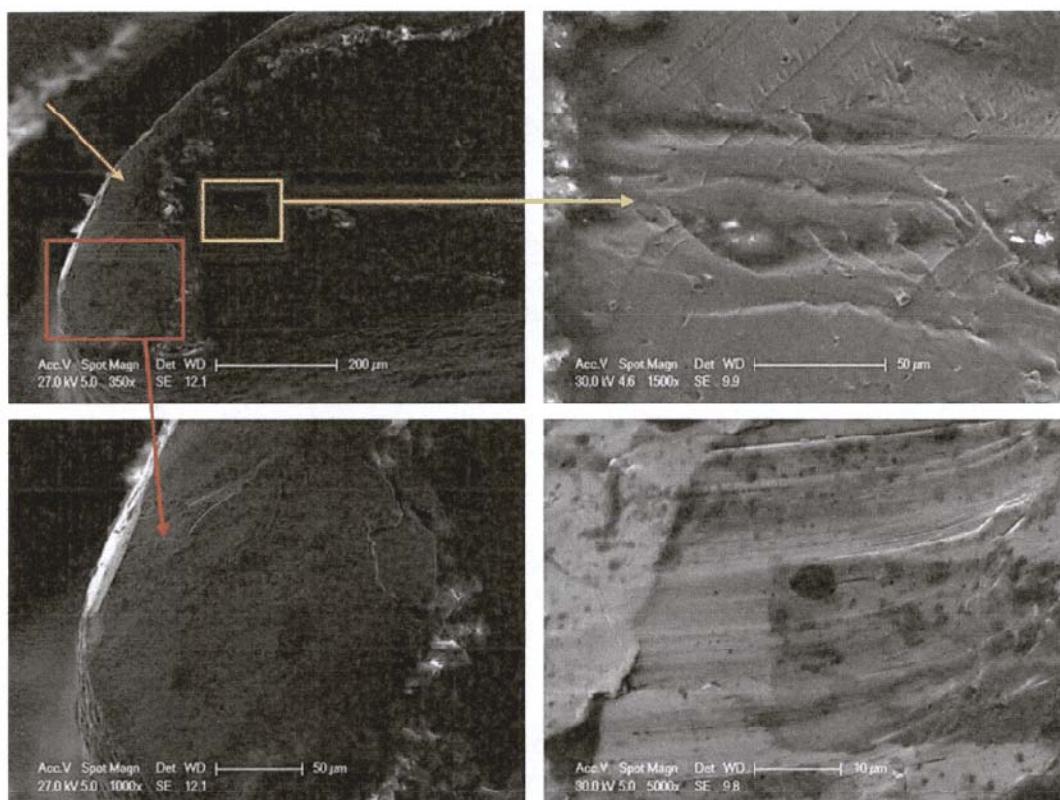
Motore Ivchenko Progress D18-T: analisi superficie di frattura tramite microscopio elettronico.

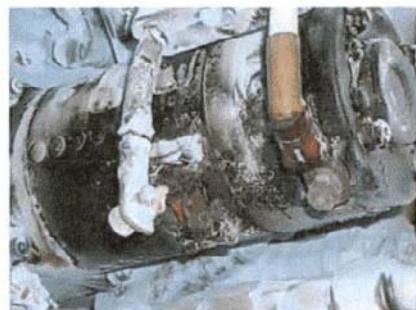
Picture 1: electrical connectors and cable as found after fire extinguished.

Based on information provided by operator, the crew of I-SMEB (that is not equipped with the "APU STARTER ON" alert light) after landing started the APU (Type Honeywell GTCP85-98, P/N 381276-1, S/N P-996) and after about twenty minutes noticed a smell like plastic burning. A ground engineer inspecting the APU, noticed flames coming from APU Starter electrical connectors.

The primary probable cause of the event is the APU Starter which was electrically powered for an excessive period of time exceeding allowable operating time duty cycle limits because the A1 and A2 main contact after 35% APU RPM remained welded. Results of a test has shown that prolonged arcing is the most likely cause of contact overheat and also that a sustained elapsed time under typical starter current loads, is unlikely to produce the contactor heat up to fire.

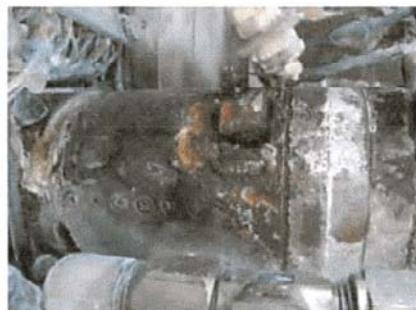
Picture 2: electrical connectors and cable as found after fire extinguished.

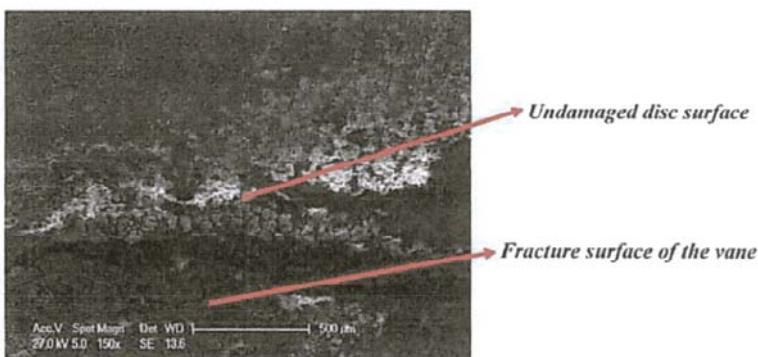
Figure 1: SEM micrograph of fracture surface of specimen N° 2.

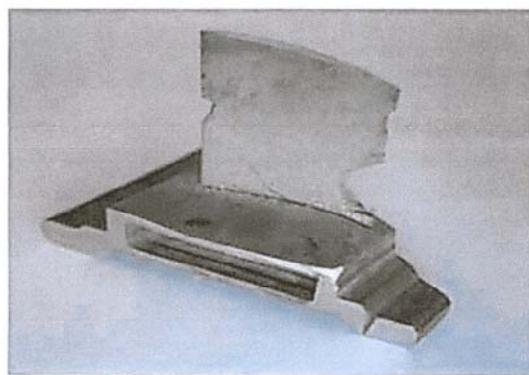
Figure 3: fragment of upper half-ring 5<sup>th</sup> stage with vane N° 1 - external ring.

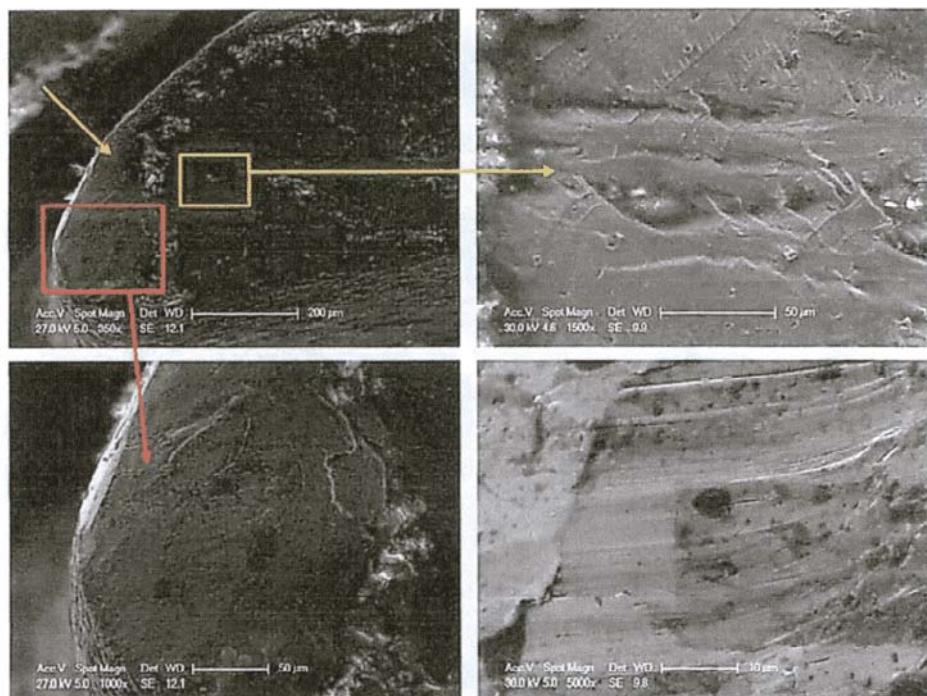
Figure 4: SEM micrographs of the fracture surface of specimen N° 2 showing fatigue striations.

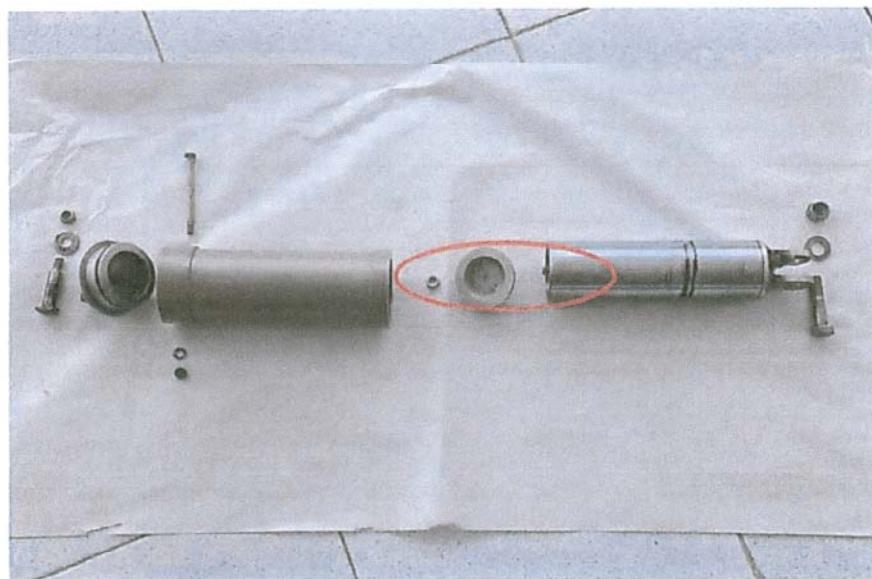
Picture 2: left main landing gear shock absorber disassembled.

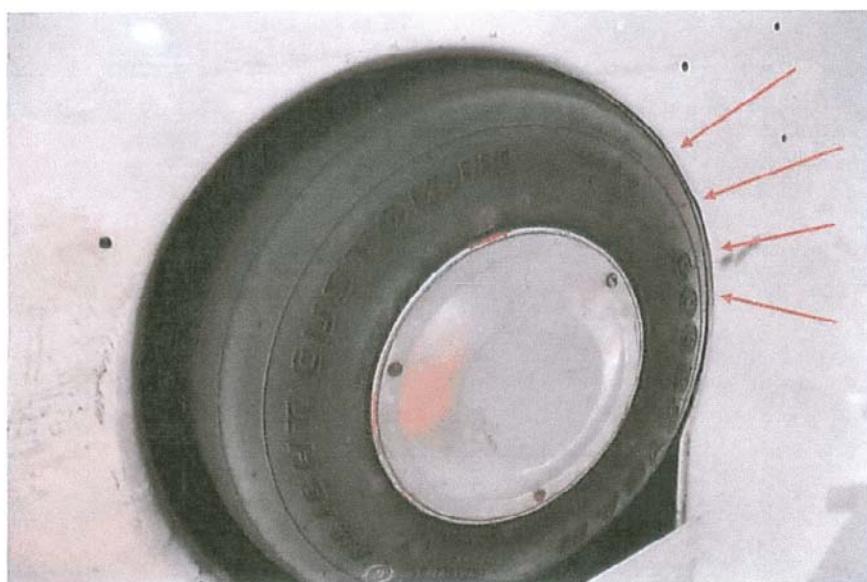
Picture 3: interference signs on the airframe close to the left main landing gear.

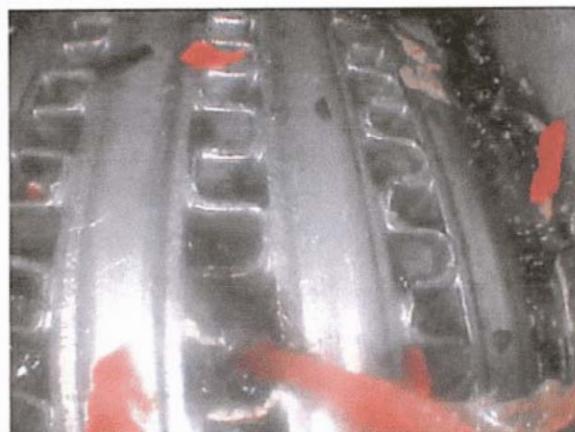
Picture 4: pollution and debris found within the "oil to fuel heater" inlet duct.
