## 2. Inchieste estere

### ***Incidente occorso il 20 febbraio 2014, in Australia, al velivolo ATR 72 marche di identificazione VH-FVR.***

### **3. L'aviazione commerciale**

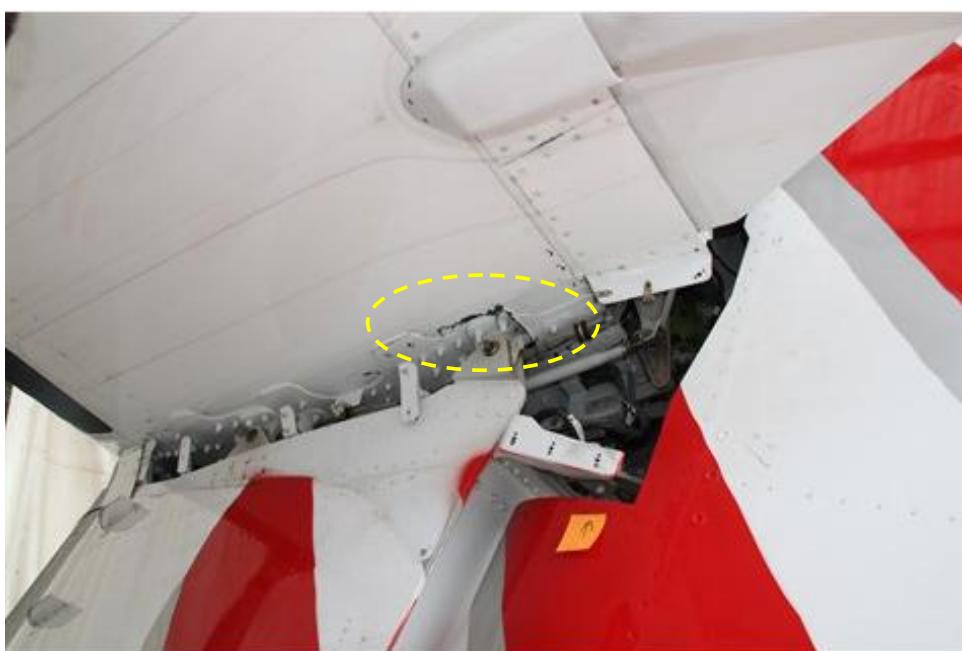
Parte dei danneggiamenti strutturali riscontrati sul VH-FVR.

L'inchiesta di sicurezza condotta dall'organismo investigativo australiano (ATSB) ha visto il coinvolgimento, in un secondo momento, dell'ANSV, in quanto le analisi strutturali su deriva e stabilizzatore sono state programmate dal costruttore dell'aeromobile (ATR) presso il fornitore di tali elementi strutturali (Alenia).

Le analisi tecniche sulle parti sono state programmate per il mese di marzo del 2015, in Italia, al fine di valutare nel complesso i danneggiamenti riscontrati, verificare la resistenza residua e cercare di stabilire quale sia stato il danno originale dovuto alla turbolenza e quale quello aggiuntivo inherente le 13 tratte effettuate successivamente all'evento. I componenti in questione sono costruiti in materiale composito e studi di questo tipo risultano essere più difficoltosi rispetto a quelli su materiali tradizionali (leghe metalliche ad esempio).

Si sta cercando inoltre di valutare quanto l'effetto asimmetrico sugli attacchi dello stabilizzatore alla deriva, dovuto all'azionamento del sistema “*pitch disconnect*”, abbia potuto contribuire al danneggiamento emerso.

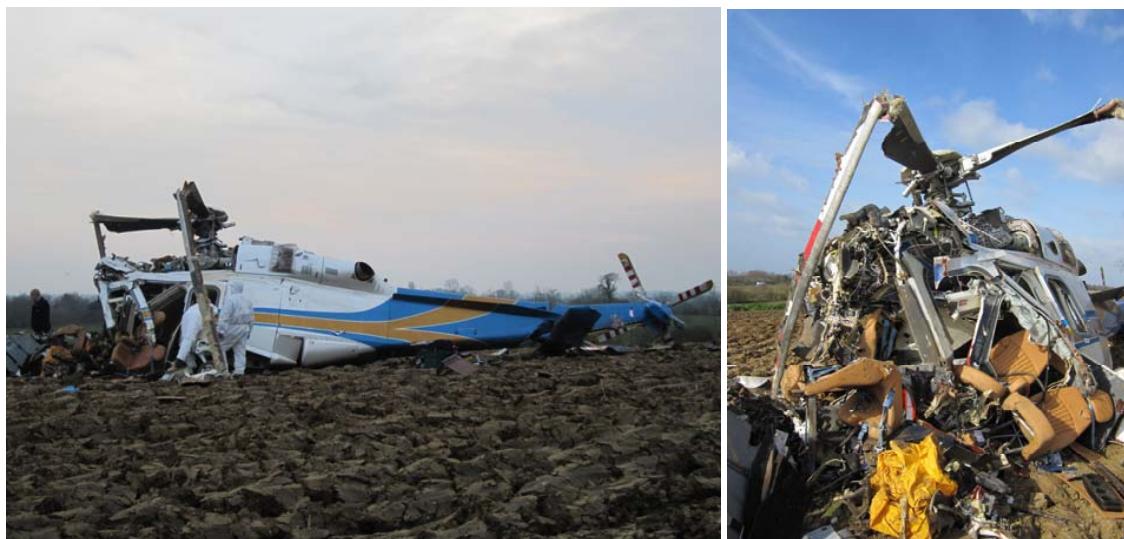
**Immagini del relitto dell'AW139 marche G-LBAL.**

Sulla base dei dati ricavati dal registratore di volo, emerge che poco prima dell'impatto l'elicottero aveva un assetto a picchiare di 25°, una *radio altitude* di 82 piedi AGL<sup>18</sup>, una velocità al suolo di 90 nodi ed un rateo di discesa, in aumento, di 2400 piedi/minuto.

L'elicottero, a seguito dell'impatto, è andato distrutto. Il comandante aveva circa 2320 ore di volo, di cui circa 580 sul tipo.

L'inchiesta di sicurezza, condotta dall'UK AAIB (Air Accident Investigation Branch), sta focalizzando l'attenzione su più aspetti di interesse, tra cui quelli operativi correlati all'attività di volo in condizioni di visibilità degradata.

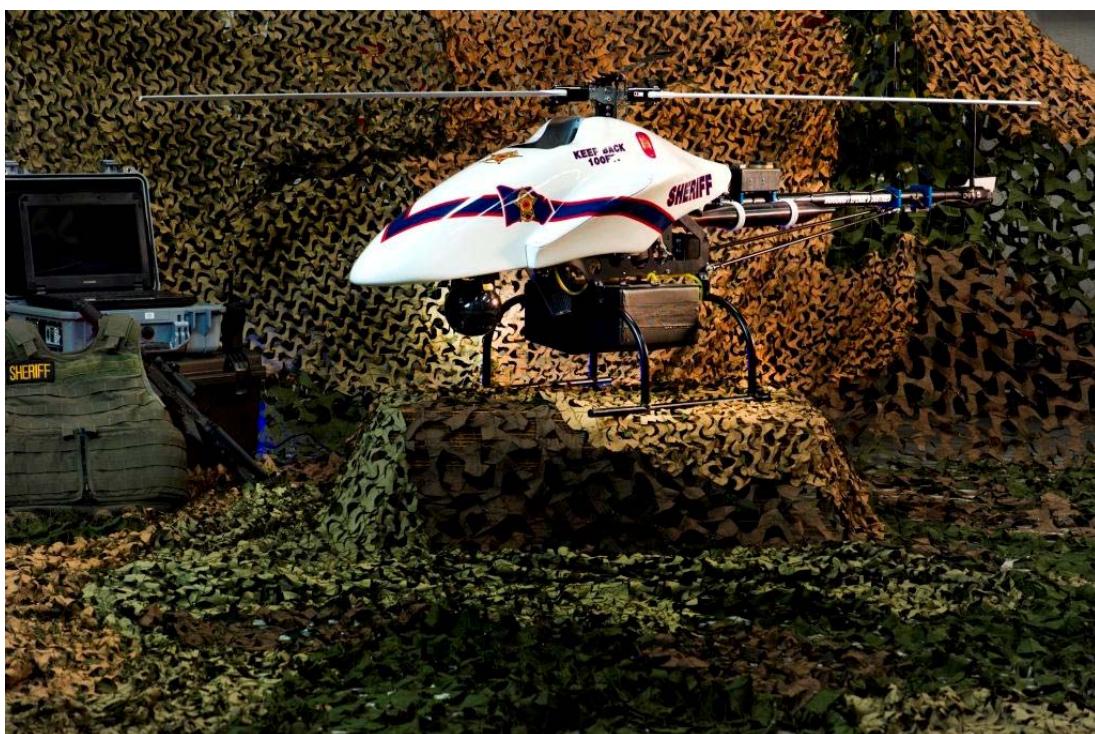
In particolare, a seguito della delaminazione di una pala del rotore principale, l'elicottero precipitava in un lago, venendo recuperato una trentina di giorni dopo.

Esemplare di elicottero APR del tipo oggetto dell'inchiesta del NTSB.

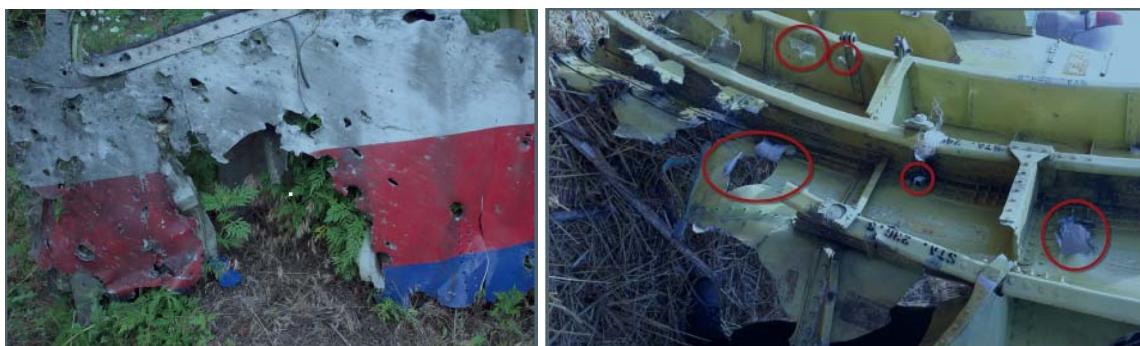
Foto di parti del relitto del B777 marche 9M-MRD tratte dal *Preliminary Report* pubblicato dal DSB, al quale si rimanda per le fonti delle foto in questione e per le evidenze acquisite in corso di inchiesta.

Il citato *Preliminary Report*, nella sua parte conclusiva, evidenzia quanto segue: il fatto che parti dell’aereo siano state rivenute distribuite in un’ampia area indica che l’aereo si è frammentato mentre era in volo; le evidenze acquisite alla data del *Preliminary Report* non rivelano l’insorgenza a bordo di problematiche tecniche o operative prima della fine delle registrazioni del FDR (Flight Data Recorder) e del CVR (Cockpit Voice Recorder); i danni osservati su alcune parti del velivolo

parrebbero indicare che all'interno dello stesso siano penetrati, provenienti dall'esterno, numerosi oggetti caratterizzati da una elevata energia.

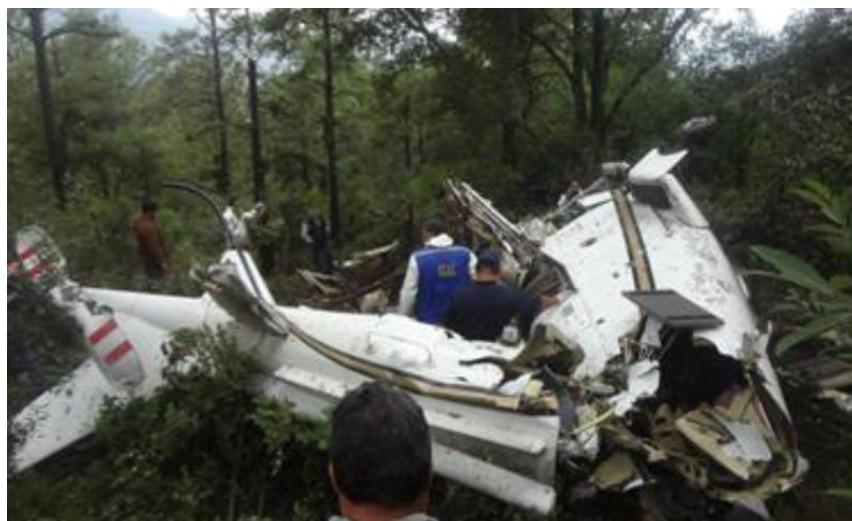
**Il relitto dell' AW109SP marche di identificazione XC-ALM.**

L'elicottero AW109SP marche di identificazione XC-ALM stava effettuando, il 2 settembre 2014, un volo di trasferimento da Messico City a Toluca, con due persone a bordo. Alle ore 18.25' locali veniva dichiarato disperso in un'area in cui imperversava un violento temporale. A seguito del ritrovamento del relitto con a bordo le due persone decedute, l'ANSV veniva accreditata nell'inchiesta avviata dal competente organismo investigativo messicano, in rappresentanza dello Stato di progettazione e costruzione dell'elicottero coinvolto.

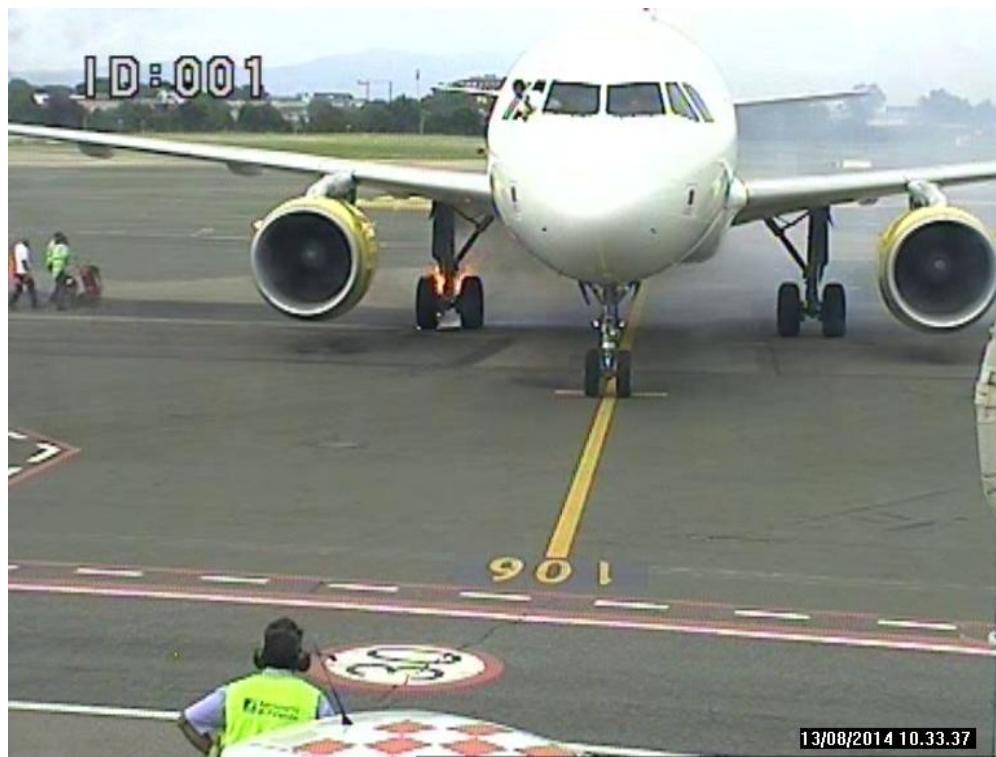
L'aeromobile si arrestava normalmente allo *stand* n. 106, ma, al momento in cui l'equipaggio inseriva il freno parcheggio, si verificava la fuoriuscita di un getto nebulizzato di fluido idraulico dal ceppo freno della ruota destra del carrello principale destro.

Dopo circa due secondi il fluido idraulico, a contatto con le superfici ad alta temperatura dei freni, si incendiava, con conseguente forte emanazione di fumo bianco.

**A319 marche EC-JVE: il momento dell'innesto delle fiamme sul carrello principale lato destro.**

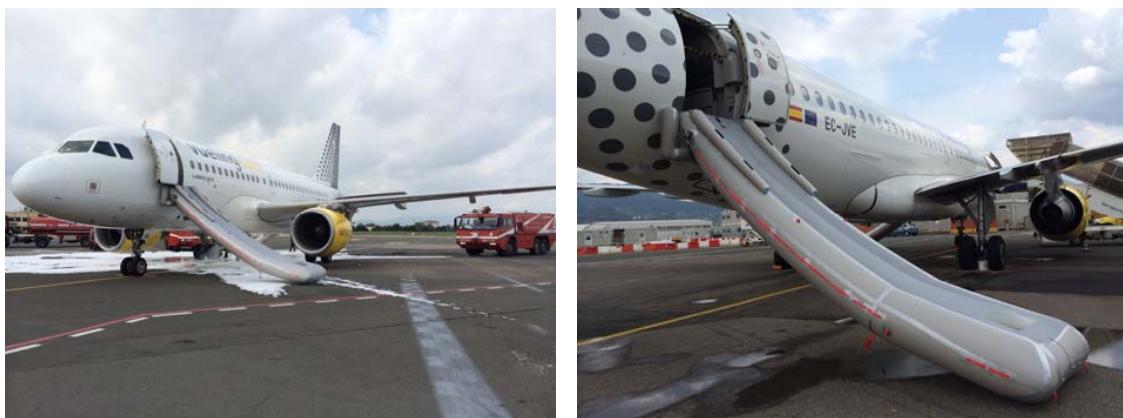
L'A319 marche EC-JVE fotografato dopo l'evacuazione dei passeggeri e lo spegnimento delle fiamme che hanno interessato il carrello principale lato destro.

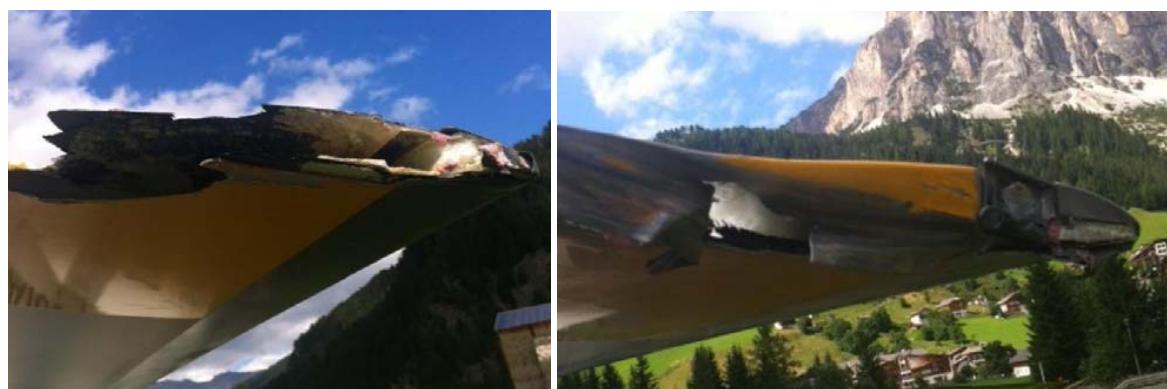
Il pilota, dopo aver appoggiato uno dei pattini sul pendio montano per consentire, restando in *hovering*, lo sbarco del predetto personale, avvertiva delle vibrazioni sul ciclico, rendendosi contestualmente conto di aver toccato con le pale del rotore principale il prospiciente pendio. Riprendeva subito quota ed iniziava una discesa con basso valore di *torque*, per poi atterrare sul campo base di Corvara, senza ulteriori problemi.

Dopo lo spegnimento sono stati riscontrati alcuni danneggiamenti sulle pale del rotore principale.

I-AICO: parte dei danneggiamenti strutturali riscontrati sulle pale del rotore principale.

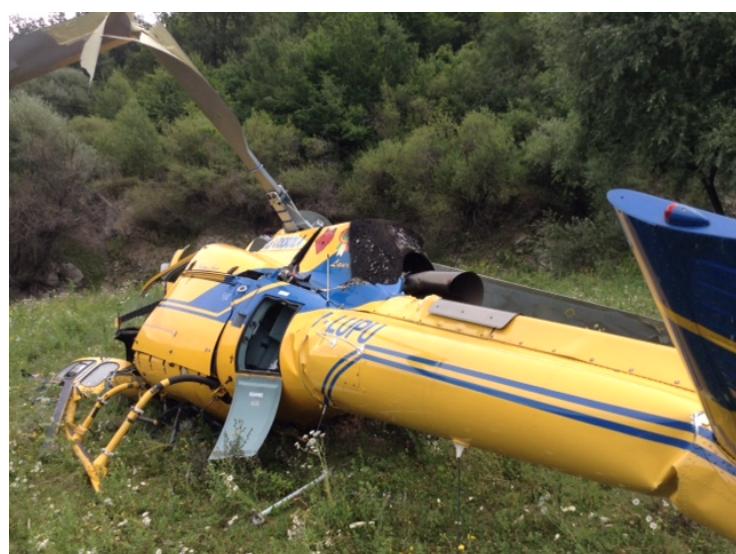
Relitto dell'elicottero AS 350 B3 marche di identificazione I-LUPU.

Durante il sorvolo l'elicottero tranciava con il rotore principale il cavo del dispositivo di traino *wakeboard* sospeso a circa sei metri dalla superficie del lago, per poi proseguire per ulteriori 2800 metri lungo la riva del lago stesso e cercare di atterrare su di un prato vicino alla riva, in una stretta insenatura. Durante l'atterraggio, su prato non in piano, il pilota perdeva il controllo e l'elicottero impattava il terreno con la parte anteriore destra della fusoliera e le pale del rotore principale.
