Incidente occorso il 4 aprile 2014, in località Monte Casarola (Reggio Emilia), al velivolo PA-30 marche di identificazione N678AL.

Incidente occorso il 10 maggio 2014, nei pressi dell'aviosuperficie di Cogliate (MB), al velivolo PS28 SportCruiser marche di identificazione OK-LAU.

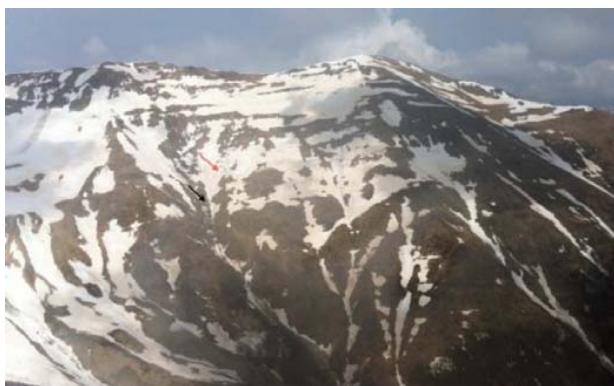
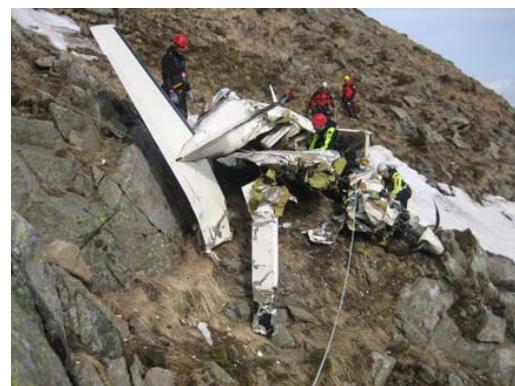
L'incidente, in cui ha perso la vita il pilota (di nazionalità straniera), è occorso durante un volo di trasferimento in Germania. Dopo il decollo dall'aeroporto di Genova, il velivolo impattava contro un costone roccioso ad oltre 1800 metri di quota, in una zona impervia ed inaccessibile. Le

A sinistra l'area (indicata dalle frecce) di impatto e di ritrovamento del relitto del N678AL; a destra il relitto.

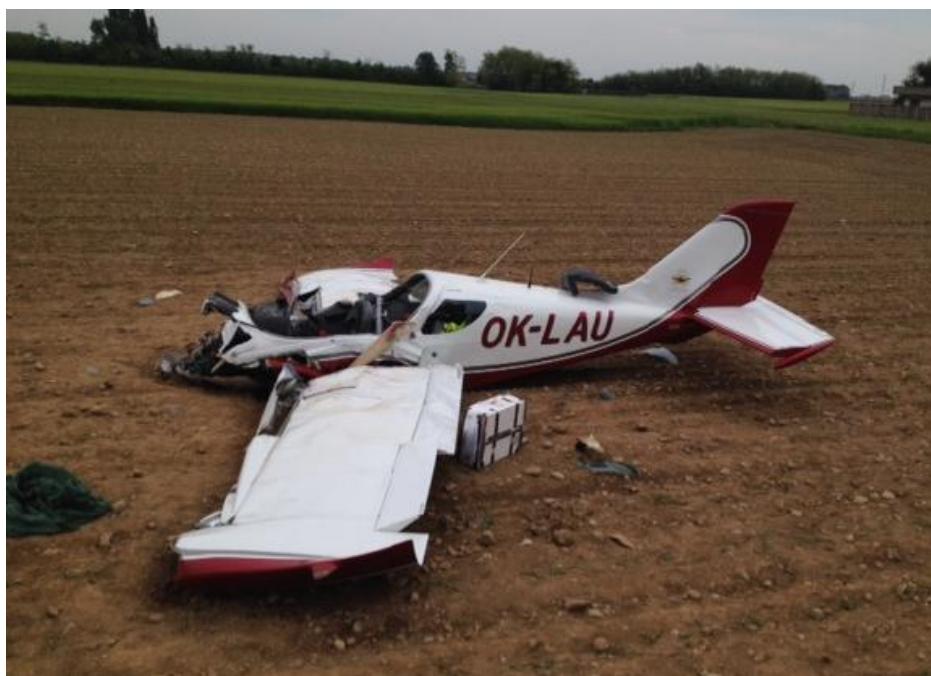
Relitto del PS28 SportCruiser marche di identificazione OK-LAU.

Poco dopo il decollo, il pilota tentava di rientrare sull'aviosuperficie di partenza, effettuando un'ampia virata di 180°, ad una quota molto ridotta. Durante tale manovra l'aeromobile stallava, impattando in un campo.

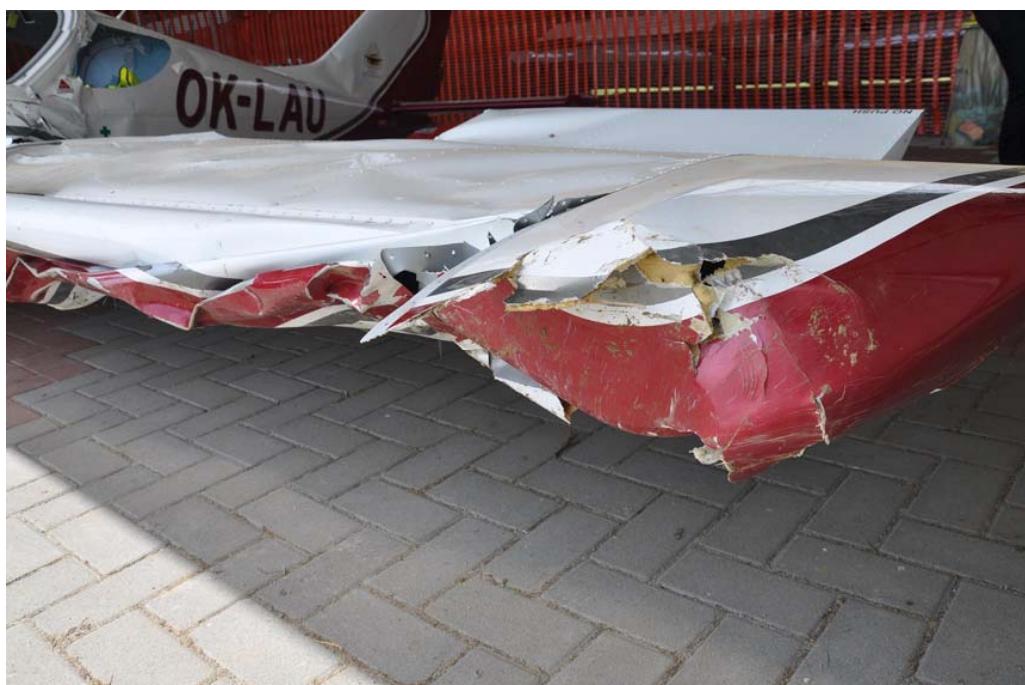
Primo piano dei danni al bordo d'attacco semiala sinistra dell'OK-LAU.

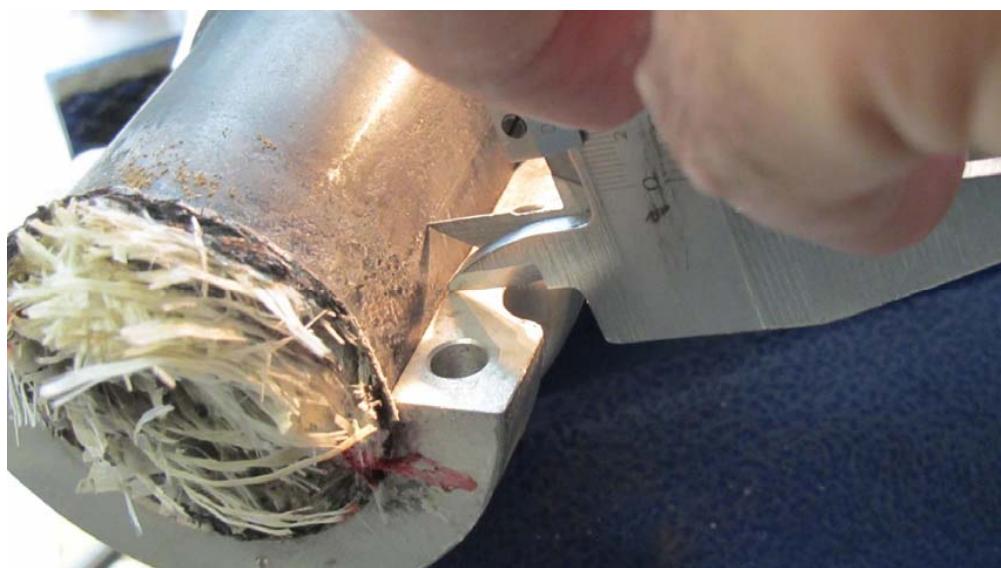
L'investigazione, tuttora in corso, ha potuto verificare alcuni importanti elementi tecnici che possono aver contribuito al verificarsi dell'evento, legati soprattutto al peso dell'aeromobile al momento del decollo ed al settaggio del passo dell'elica (non variabile in volo). Lo stato di rinvenimento di quest'ultima (totalmente priva di pale, completamente recise alla radice durante l'impatto) ha richiesto analisi specificatamente coordinate con il relativo costruttore, al fine di identificarne il passo originariamente settato. Anche tali analisi sono state condotte, con successo, presso i laboratori dell'ANSV.

OK-LAU: controllo passo dell'elica effettuato nei laboratori dell'ANSV.

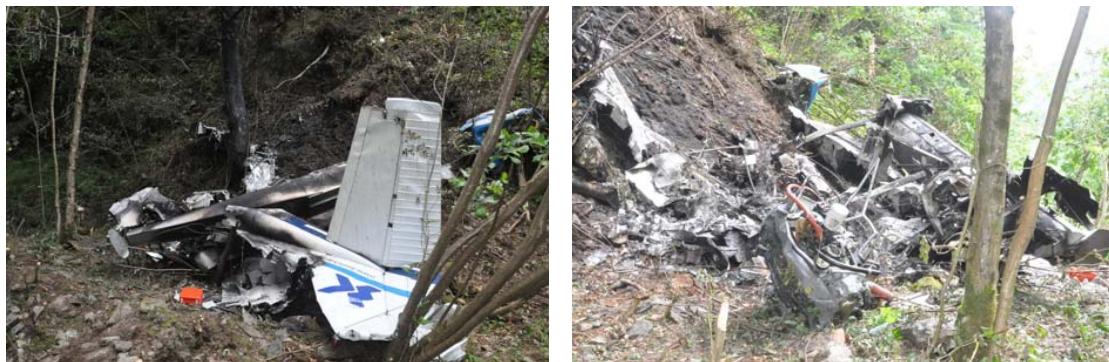
Il pilota, dopo circa 2,5 km dall'abitato di Premana, cercava di effettuare una virata di 180° a destra, plausibilmente per invertire la rotta, durante la quale il velivolo stallava, impattando inizialmente sulla vegetazione e successivamente sulla parete Sud della predetta valle. Il relitto è quindi scivolato sul fondovalle, prendendo fuoco.

Il relitto dell'I-SIPI sul luogo dell'incidente.

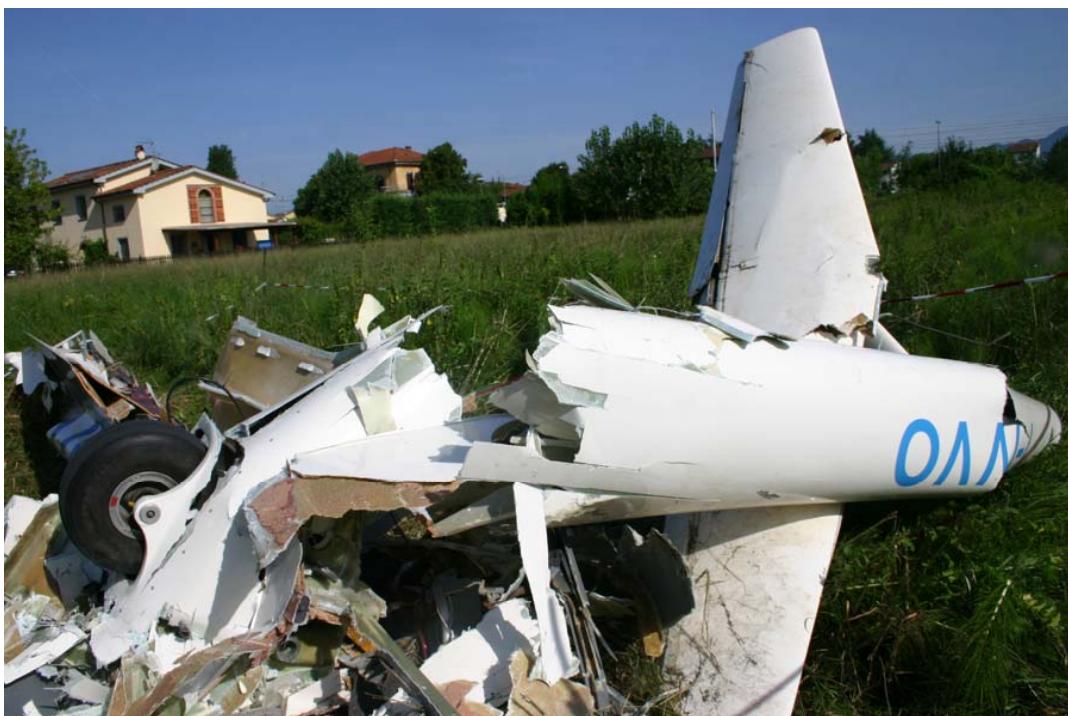
Nel corso del volo si verificava il distacco della semiala destra dalla fusoliera.

Il relitto del G103 Twin III Acro marche di identificazione I-IVVO.

Per quanto accertato dall'inchiesta la causa dell'incidente è dovuta ad una perdita di controllo in volo dell'aliante a seguito del distacco della semiala destra. Il distacco della semiala è stato determinato dalla effettuazione di una brusca manovra di richiamata in condizioni di velocità prossima alla Vne (velocità da non superare mai). La brusca manovra di richiamata da un assetto fortemente picchiato ha comportato sollecitazioni tali da superare quelle massime sopportabili dalla struttura dell'aeromobile. Per quanto concerne le evidenze acquisite durante l'inchiesta, si rimanda direttamente alla relativa relazione finale.

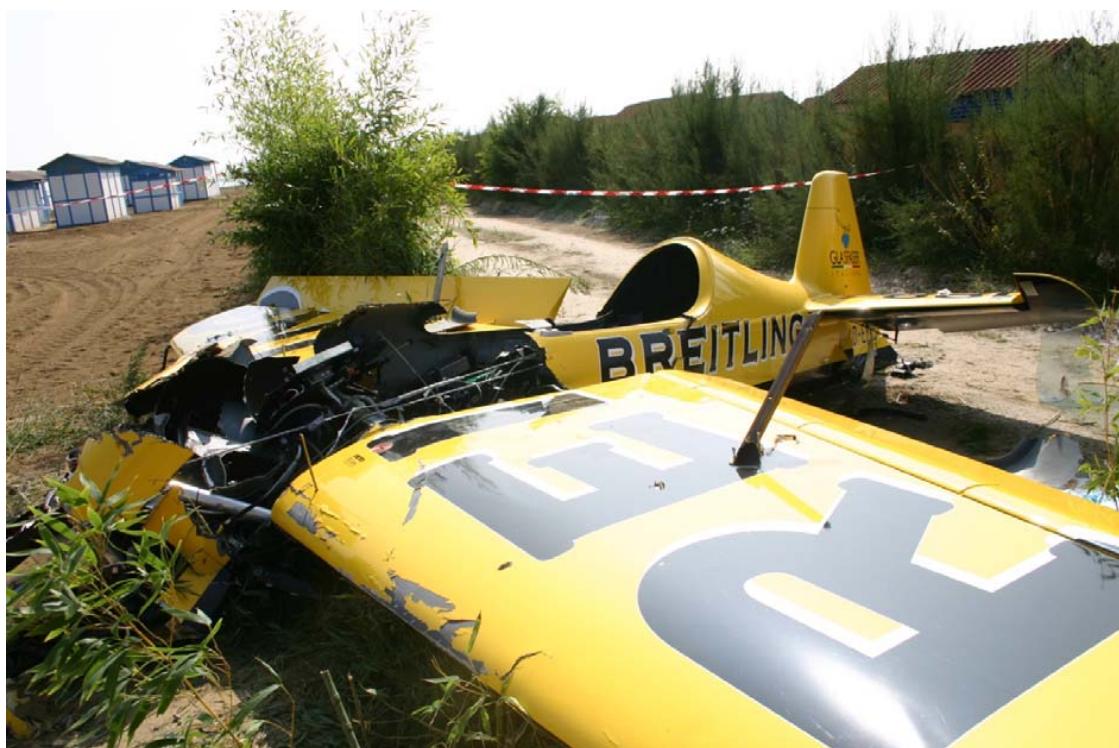
Il pilota era alla sua seconda esibizione della giornata. Dopo il decollo, il pilota si portava sulla verticale dell'aeroporto per effettuare alcune manovre acrobatiche. Al termine di una di tali manovre il velivolo entrava in una spirale in discesa, che si concludeva con l'impatto al suolo al di fuori del sedime aeroportuale, sull'arenile antistante, tra due stabilimenti balneari. Il pilota veniva rinvenuto privo di vita.

Il relitto del velivolo Xtreme 3000 marche di identificazione D-EYKS.

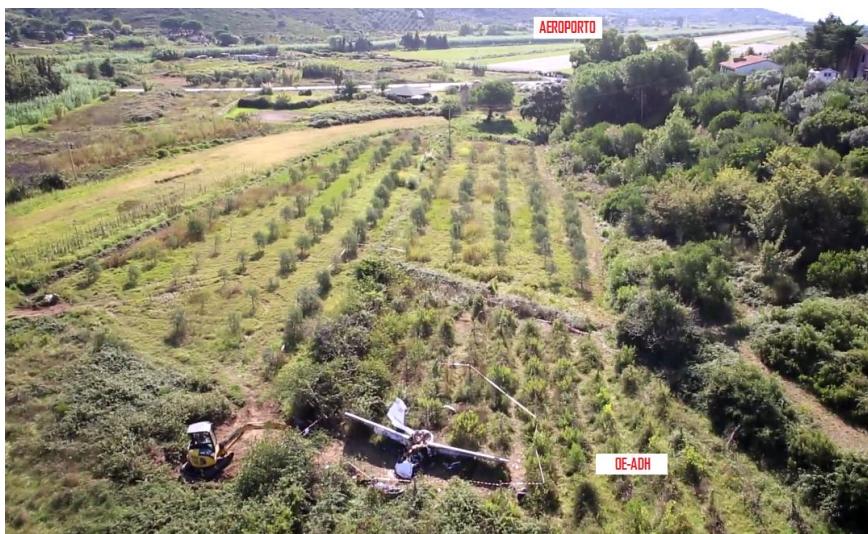
Subito dopo aver effettuato il *touch and go*, l'aeromobile tentava di riatterrare sull'aeroporto da cui era appena partito; tuttavia, durante la effettuazione di una virata di 180°, l'aeromobile, quando era ormai in prossimità della pista, stallava, impattando il terreno in un campo.

Relitto dell'OE-ADH e sito dell'impatto.

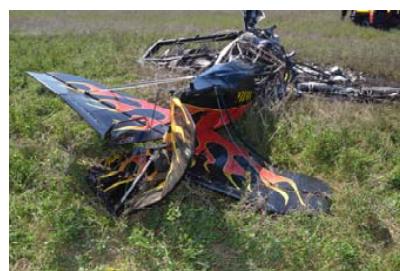
L'incidente è occorso in occasione di un raduno aeronautico organizzato sull'aviosuperficie di Mensanello. Dopo il decollo per pista 07, con virata a destra, il velivolo (a bordo del quale si trovavano il pilota ed una passeggera) si portava in prossimità dell'aviosuperficie, in un'area acrobatica istituita con NOTAM, per compiere attività acrobatica. Come riferito da testimoni, completate alcune manovre acrobatiche, il pilota effettuava una figura acrobatica con avvitamento verticale in salita con lo scopo di eseguire una “scampanata”. Completata quest'ultima manovra, l'aereo sarebbe stato visto entrare in una specie di spirale piatta, in configurazione rovescia, sino all'impatto al suolo. Dopo l'impatto il velivolo prendeva fuoco. Le due persone a bordo perdevano la vita.

Il relitto dell'I-WILL.

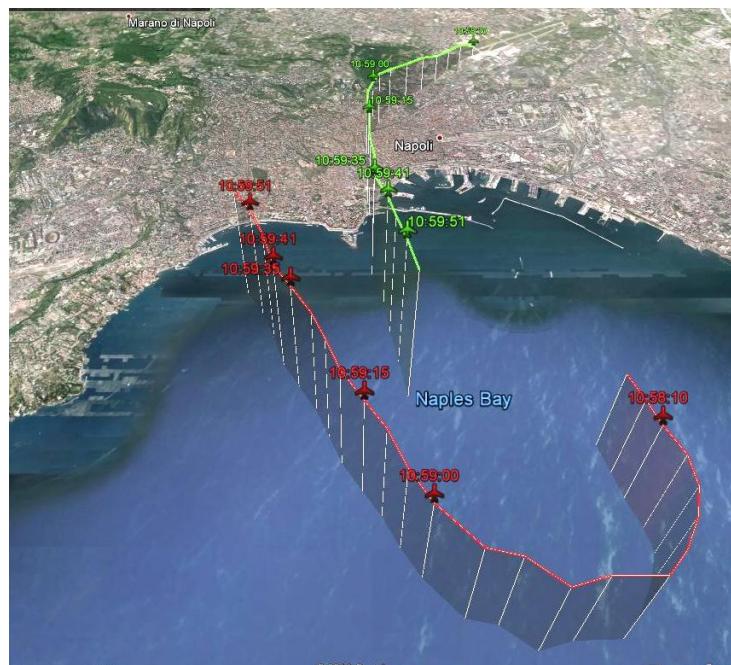
La registrazione dei dati radar rende evidenza che tra le tracce radar dei due aeromobili in questione la prescritta minima separazione (5 NM²⁵/1000 piedi) cessava alle 10.59’15”, quando la distanza tra le due tracce era di 3,09 NM e la distanza verticale era di 900 piedi. Le due traiettorie si intersecavano sul piano verticale a 6100 piedi alle 10.59’35”, quando la distanza laterale tra le due tracce affiancate in opposta direzione si era ridotta a 1,14 NM; in questo momento entrambe le tracce radar erano in una posizione di circa 13,5 NM a NNW di Sorrento VOR. La sottoseparazione persisteva fino alle 10.59’51”.

Rappresentazione grafica dei dati radar relativi ai due velivoli coinvolti nell'evento.
