4. L'aviazione generale

4.1. L'aviazione turistico-sportiva

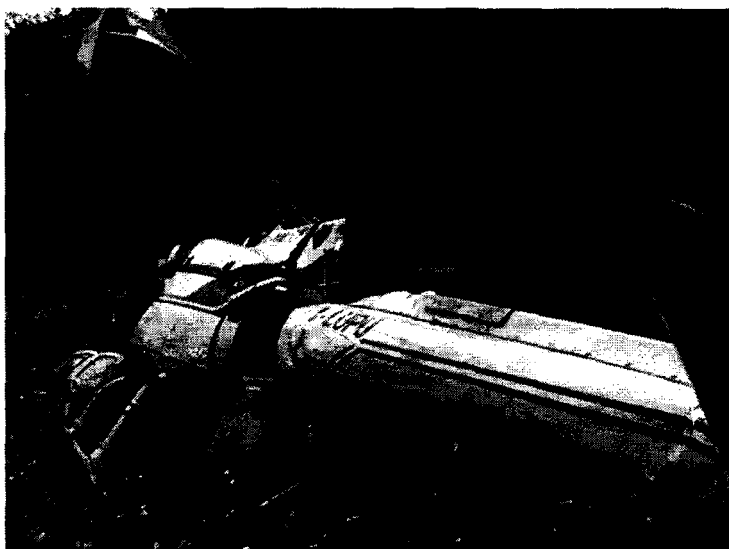
Durante il sorvolo l'elicottero tranciava con il rotore principale il cavo del dispositivo di traino *wakeboard* sospeso a circa sei metri dalla superficie del lago, per poi proseguire per ulteriori 2800 metri lungo la riva del lago stesso e cercare di atterrare su di un prato vicino alla riva, in una stretta insenatura. Durante l'atterraggio, su prato non in piano, il pilota perdeva il controllo e l'elicottero impattava il terreno con la parte anteriore destra della fusoliera e le pale del rotore principale. Delle tre persone a bordo, due perdevano la vita.

Relitto dell'elicottero AS 350 B3 marche di identificazione I-LUPU.

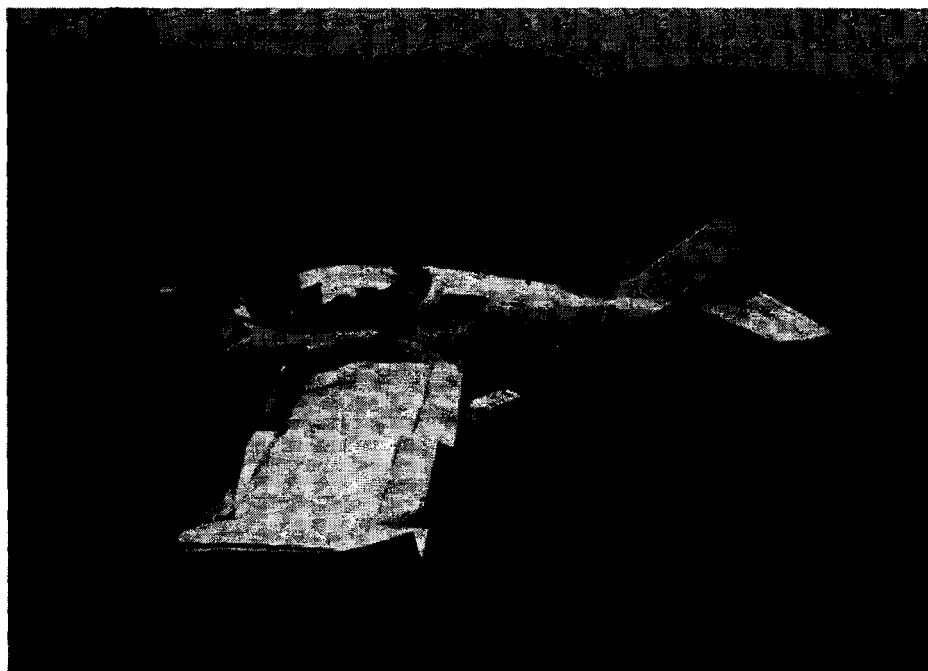
Relitto del PS28 SportCruiser marche di identificazione OK-LAU.

Poco dopo il decollo, il pilota tentava di rientrare sull'aviosuperficie di partenza, effettuando un'ampia virata di 180°, ad una quota molto ridotta. Durante tale manovra l'aeromobile stallava, impattando in un campo.

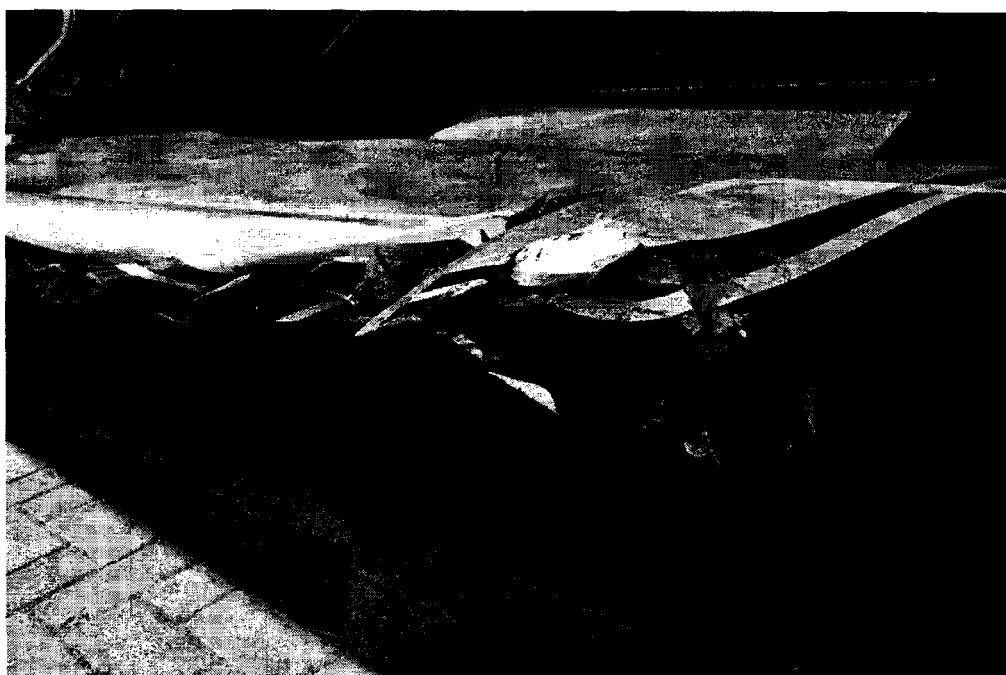
Primo piano dei danni al bordo d'attacco semiala sinistra dell'OK-LAU.

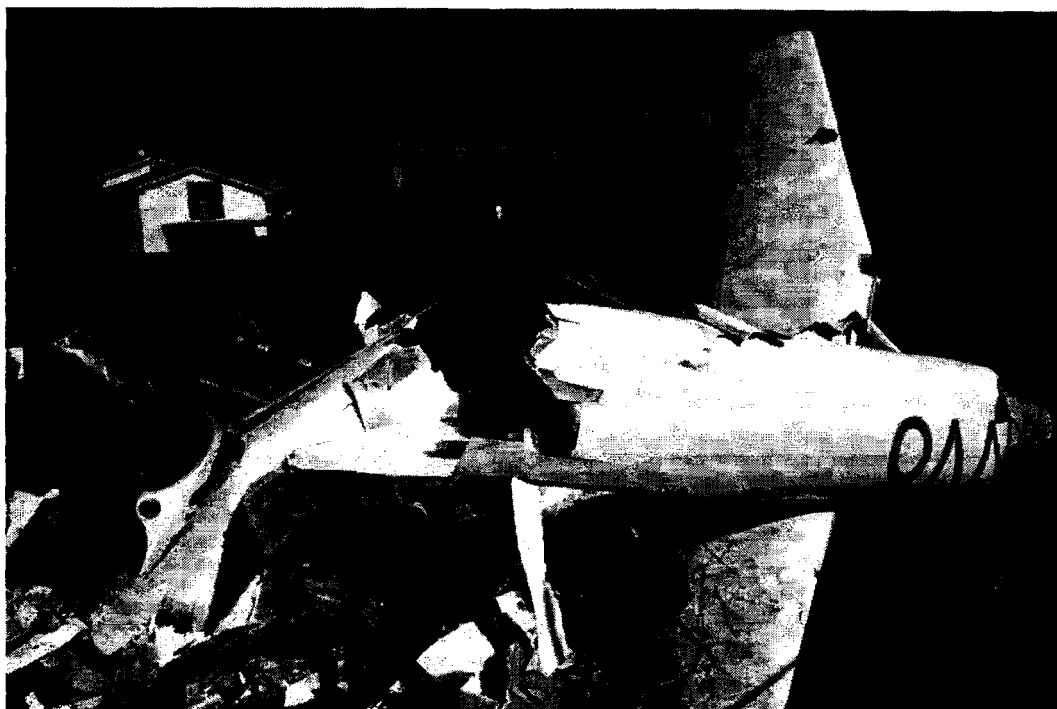
Nel corso del volo si verificava il distacco della semiala destra dalla fusoliera.

Il relitto del G103 Twin III Acro marche di identificazione I-IVVO.

Per quanto accertato dall'inchiesta la causa dell'incidente è dovuta ad una perdita di controllo in volo dell'aliante a seguito del distacco della semiala destra. Il distacco della semiala è stato determinato dalla effettuazione di una brusca manovra di richiamata in condizioni di velocità prossima alla Vne (velocità da non superare mai). La brusca manovra di richiamata da un assetto fortemente picchiato ha comportato sollecitazioni tali da superare quelle massime sopportabili dalla struttura dell'aeromobile. Per quanto concerne le evidenze acquisite durante l'inchiesta, si rimanda direttamente alla relativa relazione finale.

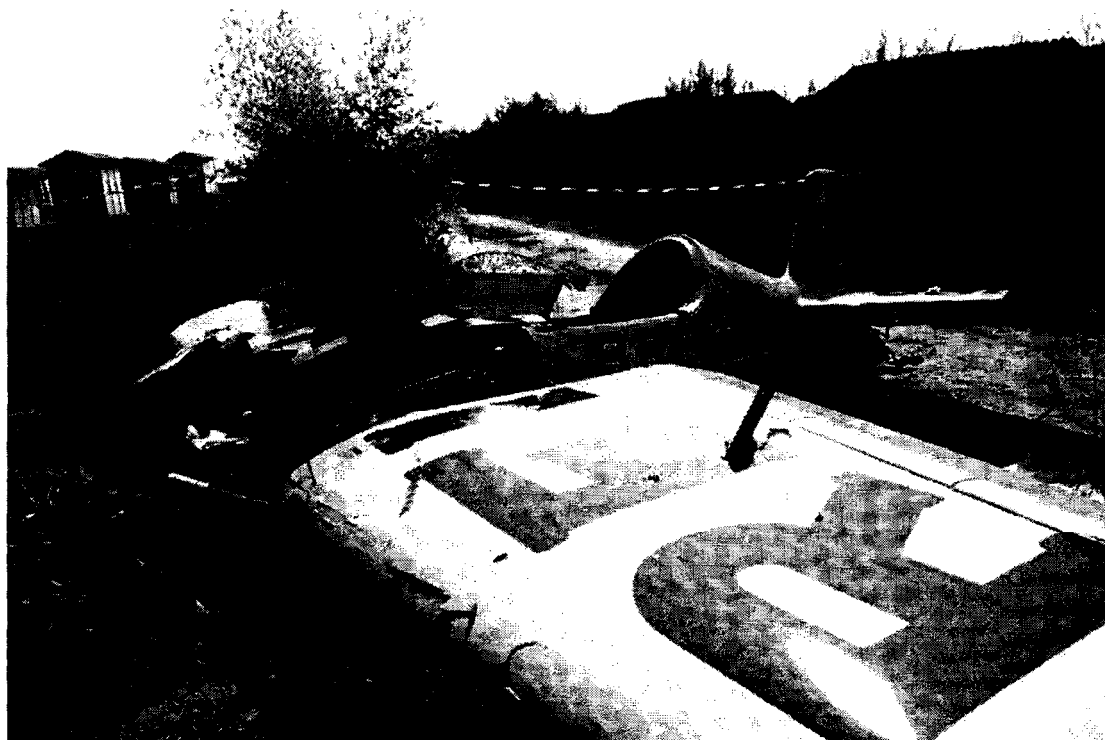
Il pilota era alla sua seconda esibizione della giornata. Dopo il decollo, il pilota si portava sulla verticale dell'aeroporto per effettuare alcune manovre acrobatiche. Al termine di una di tali manovre il velivolo entrava in una spirale in discesa, che si concludeva con l'impatto al suolo al di fuori del sedime aeroportuale, sull'arenile antistante, tra due stabilimenti balneari. Il pilota veniva rinvenuto privo di vita.

Il relitto del velivolo Xtreme 3000 marche di identificazione D-EYKS.

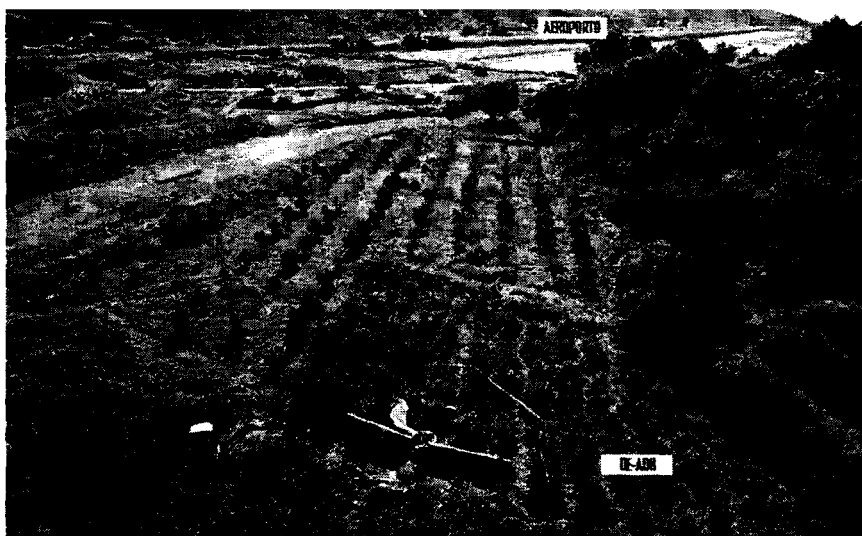
Subito dopo aver effettuato il *touch and go*, l'aeromobile tentava di riatterrare sull'aeroporto da cui era appena partito; tuttavia, durante la effettuazione di una virata di 180°, l'aeromobile, quando era ormai in prossimità della pista, stallava, impattando il terreno in un campo.

Relitto dell'OE-ADH e sito dell'impatto.
