*Incidente occorso il 5 marzo 2015, sull'aeroporto di Ancona Falconara, al velivolo Let 410 marche di identificazione E7-WDT.*

#### 4. L'aviazione generale

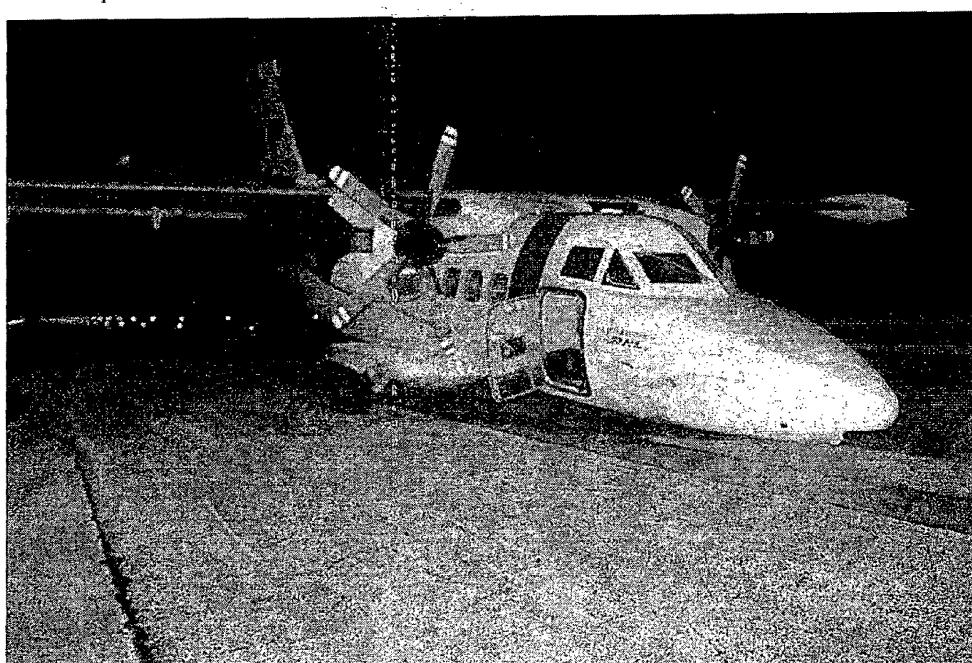
Dopo l'atterraggio ad Ancona Falconara, in condizioni notturne ed in presenza di forte vento frontale, l'aeroplano, impiegato per il trasporto merci, effettuava una serie di rimbalzi (7) di ampiezza via via crescente. Il carrello anteriore collassava e l'aeroplano si fermava in pista dopo avere strisciato con la prua sull'asfalto per oltre 200 metri.

In occasione dell'evento si innescava un incendio nella baia del carrello anteriore, che finiva per interessare l'abitacolo dell'aeromobile.

Il Let 410 E7-WDT ripreso, sulla pista dell'aeroporto di Ancona Falconara, subito dopo l'incidente.

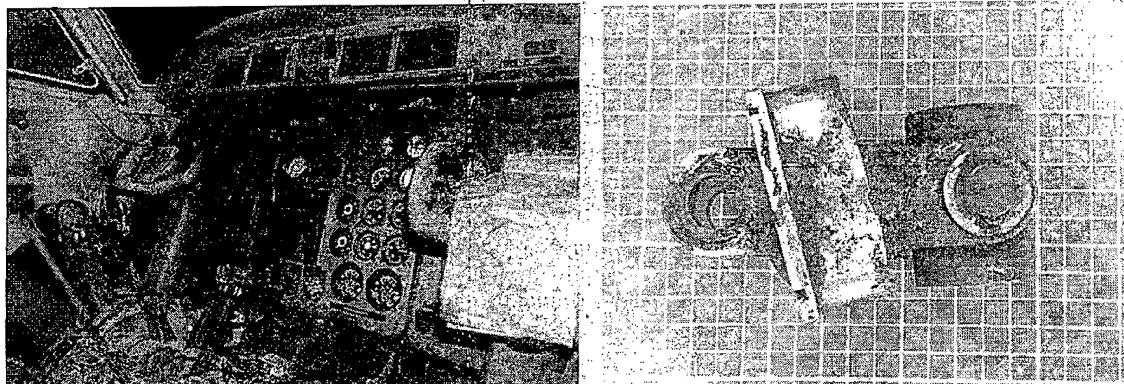
Durante l'inchiesta è emersa anche l'esigenza di investigare l'integrità strutturale della gamba del carrello anteriore prima dell'evento. A tal fine, nei laboratori ANSV è stata sottoposta ad indagine frattografica una porzione dello stelo della gamba carrello anteriore prelevata in occasione di uno dei sopralluoghi operativi effettuati dal personale della stessa ANSV. L'indagine condotta ha

permesso di determinare che il cedimento del carrello è da ricondurre ad un fenomeno di sovraccarico flessionale.

Let 410 E7-WDT: l'interno del *cockpit* con visibili le tracce di incendio (foto a sinistra); porzione di stelo della gamba del carrello collassato, esaminata nei laboratori ANSV (foto a destra).

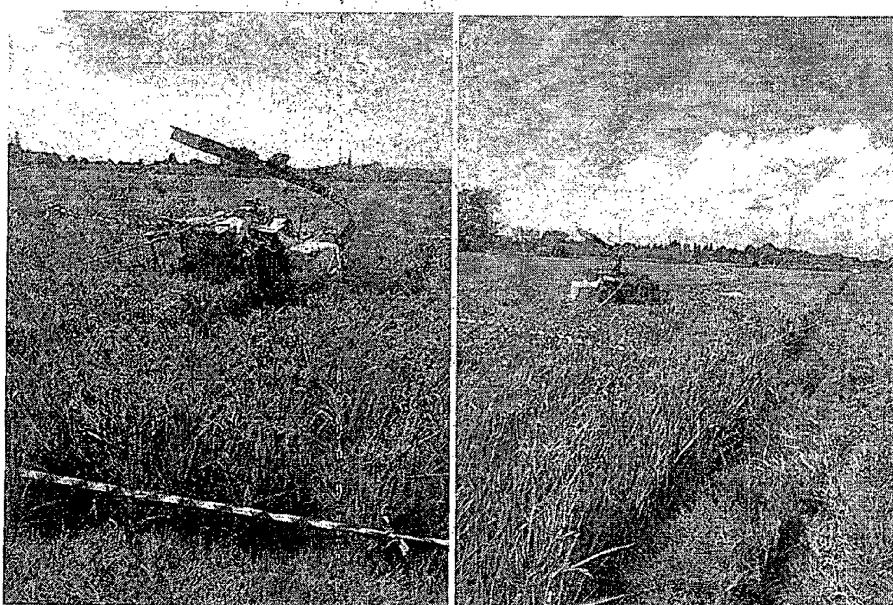
Durante l'esecuzione dell'attività di irroramento di liquido per agricoltura su una risaia ubicata nella periferia a Sud-Est della città di Milano, l'elicottero S269C marche di identificazione I-GASF impattava con i pattini il terreno, collidendo con lo stesso e danneggiandosi in maniera irreparabile. Il pilota si ritrovava legato al sedile in posizione pressoché parallela al terreno, subendo leggere escoriazioni; riusciva tuttavia ad abbandonare autonomamente il relitto.

Il relitto dell'elicottero Schweizer S269C I-GASF ripreso in occasione del sopralluogo operativo effettuato dall'ANSV.

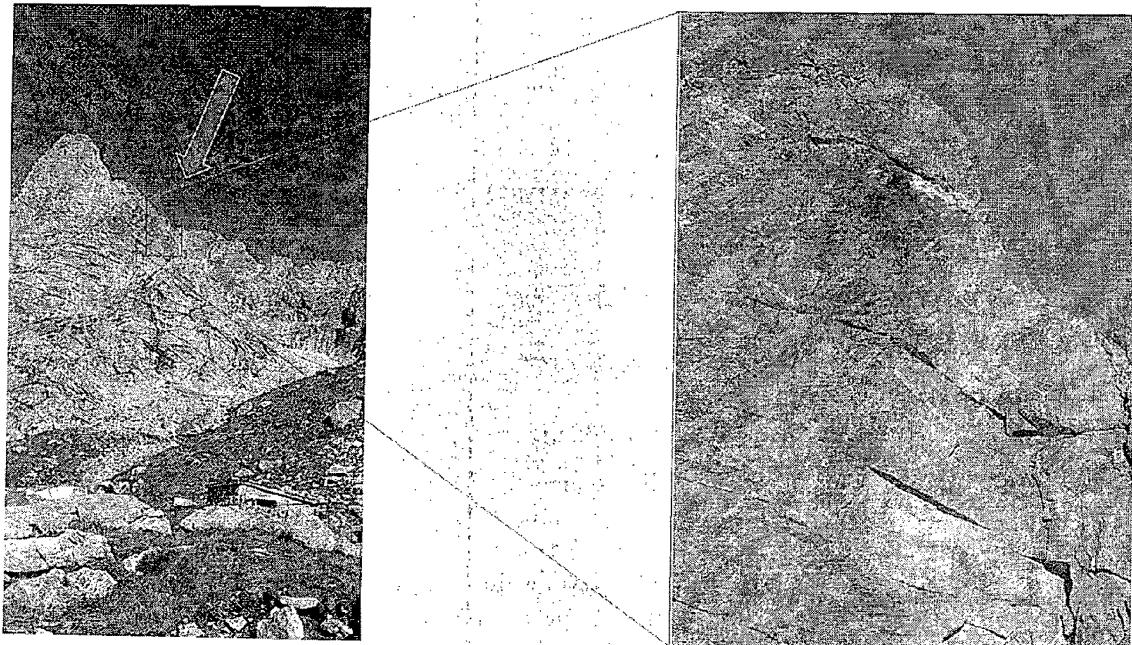
**AS350 I-CMCM: il punto di impatto dell'elicottero in prossimità della vetta.**

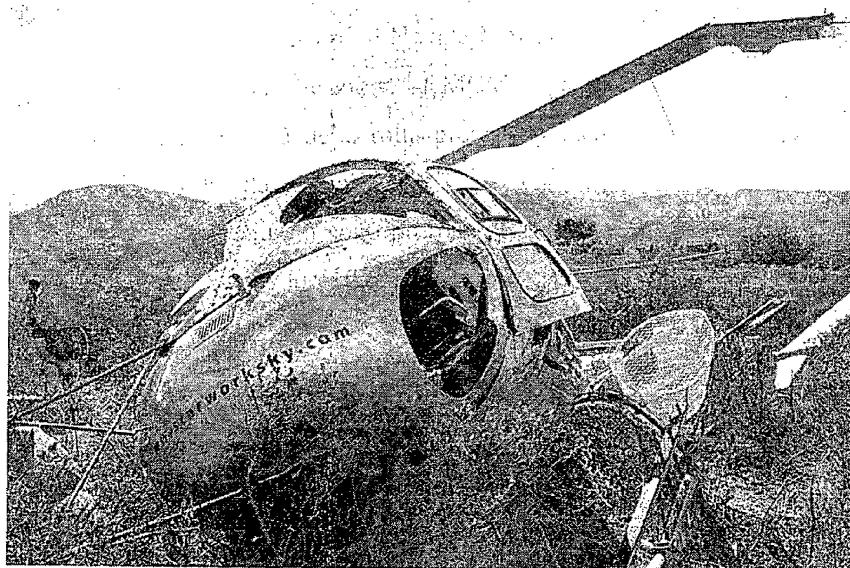
Il personale del CFVA presente sul posto, a poche decine di metri di distanza dal luogo dello sgancio riportava di aver chiaramente visto la benna impattare contro il rotore di coda immediatamente dopo il rilascio dell'acqua.

L'AS350 B3 I-GBVD ripreso sul luogo dell'incidente.

- una pala del rotore di coda in frammenti;
- l'altra pala del rotore di coda, completa, distaccata dallo stesso e danneggiata;
- frammenti della benna Bambi Bucket.

Sebbene l'inchiesta di sicurezza sia ancora in corso, le evidenze e le testimonianze raccolte portano a ritenere con ragionevole convinzione che la benna Bambi Bucket abbia interferito con il rotore di coda, inducendo una perdita di controllo dell'aeromobile, con successivo impatto al suolo. Ciò ha indotto l'ANSV ad emanare, in corso di inchiesta, alcune raccomandazioni di sicurezza, che sono riportate nell'allegato "A" al presente *Rapporto informativo*.

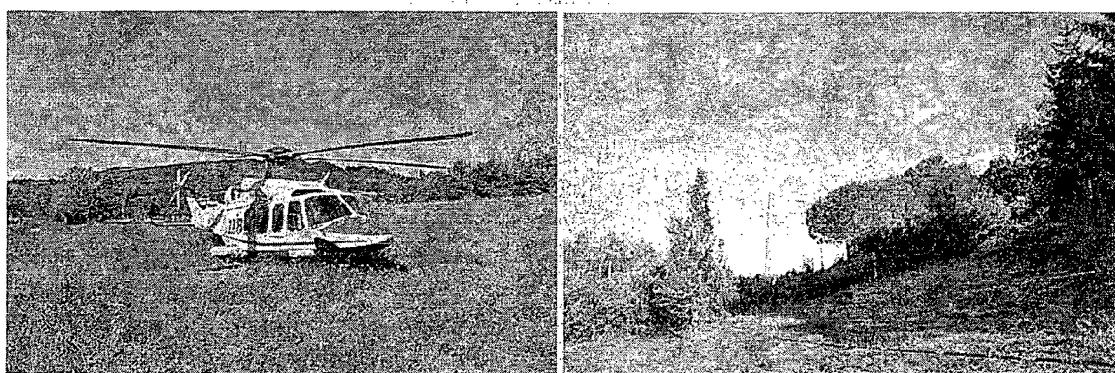
Nella foto a sinistra l'elicottero AW139 I-COLK; in quella a destra il luogo dell'incidente.

Con l'elicottero in *hovering* e mentre l'operatore stava calando a mezzo del verricello un medico ed un infermiere sul luogo di intervento, il cavo del verricello veniva a contatto con i cavi di un elettrodotto sottostante a media tensione.

Il contatto provocava un corto circuito, che portava alla rottura di uno dei cavi dell'elettrodotto e dello stesso cavo del verricello. La rottura di quest'ultimo causava la caduta, da una altezza di circa 7/8 metri, dei due operatori sanitari, che riportavano gravi lesioni, venendo a loro volta successivamente soccorsi da altro personale sanitario accorso sul luogo dell'incidente.

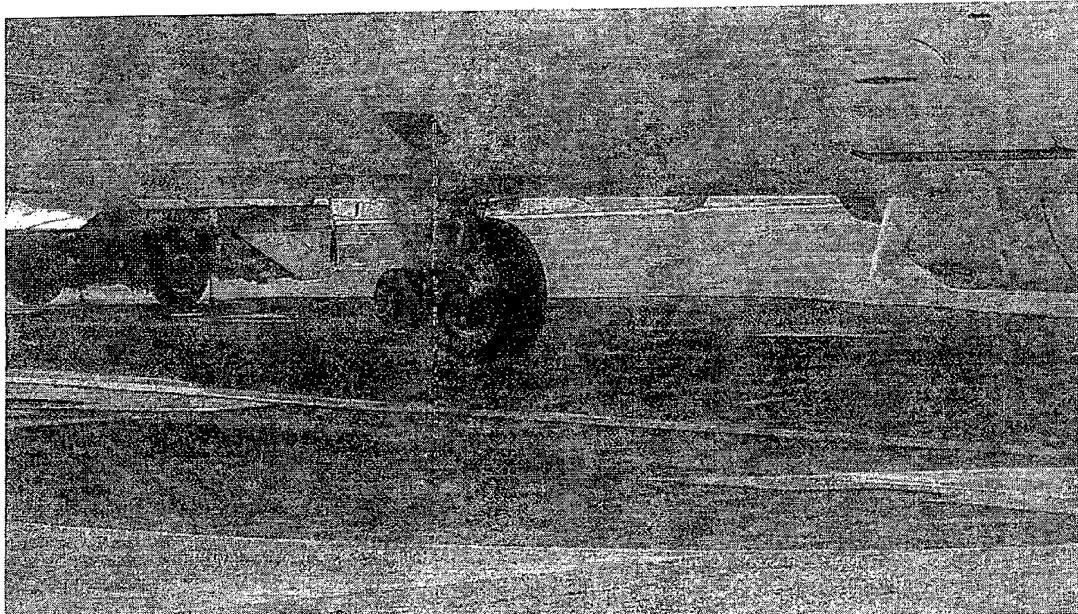
B737 EI-IGS: nella foto si può notare la ruota mancante.

La ruota distaccatasi dall'aeromobile ha causato i seguenti danni: abbattimento di un'antenna del localizzatore ILS<sup>39</sup>, abbattimento di una trave SALS<sup>40</sup>, sfondamento di una parte della recinzione aeroportuale.

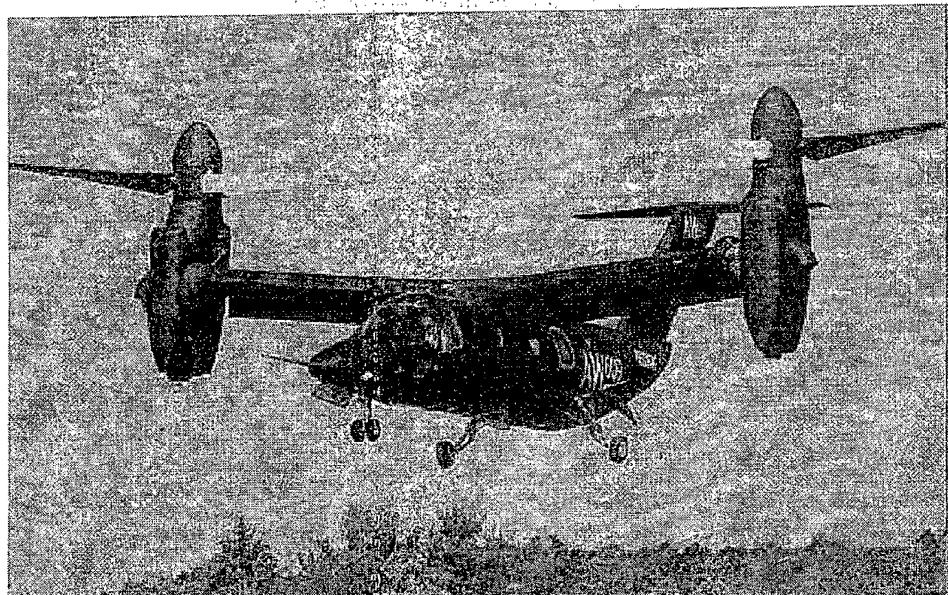
**L'AW609 N609AG coinvolto nell'incidente in cui hanno perso la vita i due collaudatori.**

Durante un volo “test” previsto nel programma di certificazione, mentre manovrava all’interno dell’area prevista (R83), l’aeromobile esplodeva in volo per cause che sono in via di accertamento, precipitando al suolo. I resti dell’aeromobile si disperdevano per oltre 2 km lungo una traiettoria corrispondente alla direzione di volo.

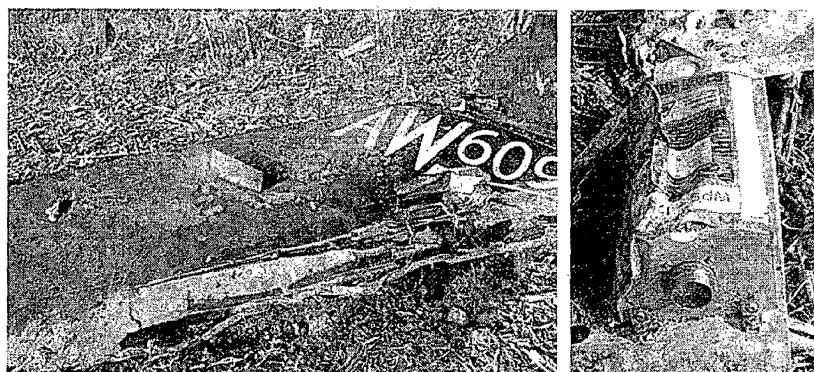
A sinistra, resti della coda dell'AW609; a destra, il registratore di volo FDR/CVR fortemente danneggiato.

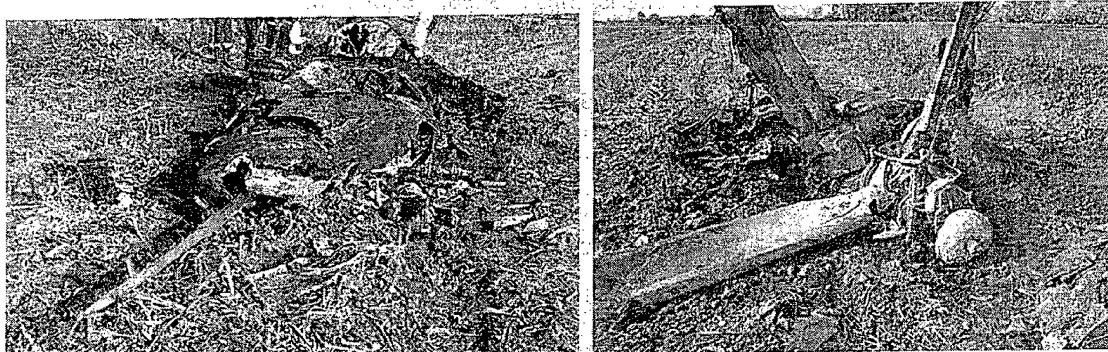
Alcune delle parti più significative del relitto dell’AW609: a sinistra il muso, a destra uno dei rotori.

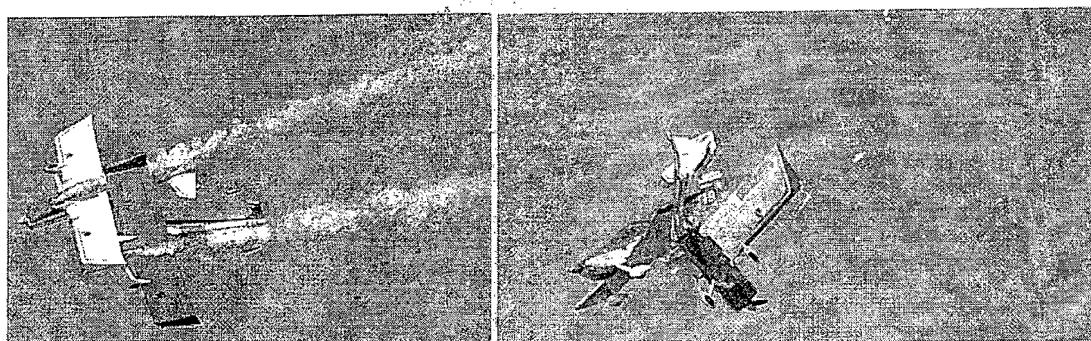
**Fotogrammi della collisione in volo tra il velivolo RV8 I-LOVI ed il velivolo RV7 I-AMEL.**

Successivamente alla collisione, il velivolo marche I-LOVI, che durante la manovra era posizionato superiormente ed in volo rovescio, riportava gravi danni strutturali, la separazione della semiala sinistra e precipitava in mare; il pilota, rimasto all'interno dell'abitacolo, decedeva.

Il pilota del velivolo marche I-AMEL, ancorché quest'ultimo avesse riportato dei danneggiamenti, riusciva tuttavia ad effettuare un ammaraggio di emergenza prossimo alla battigia del lungomare di Alba Adriatica. Il velivolo si ribaltava dopo il contatto con l'acqua; il pilota riusciva, con l'aiuto dei soccorritori accorsi, ad uscire dall'abitacolo allagato e a portarsi in salvo con ferite di minima entità.

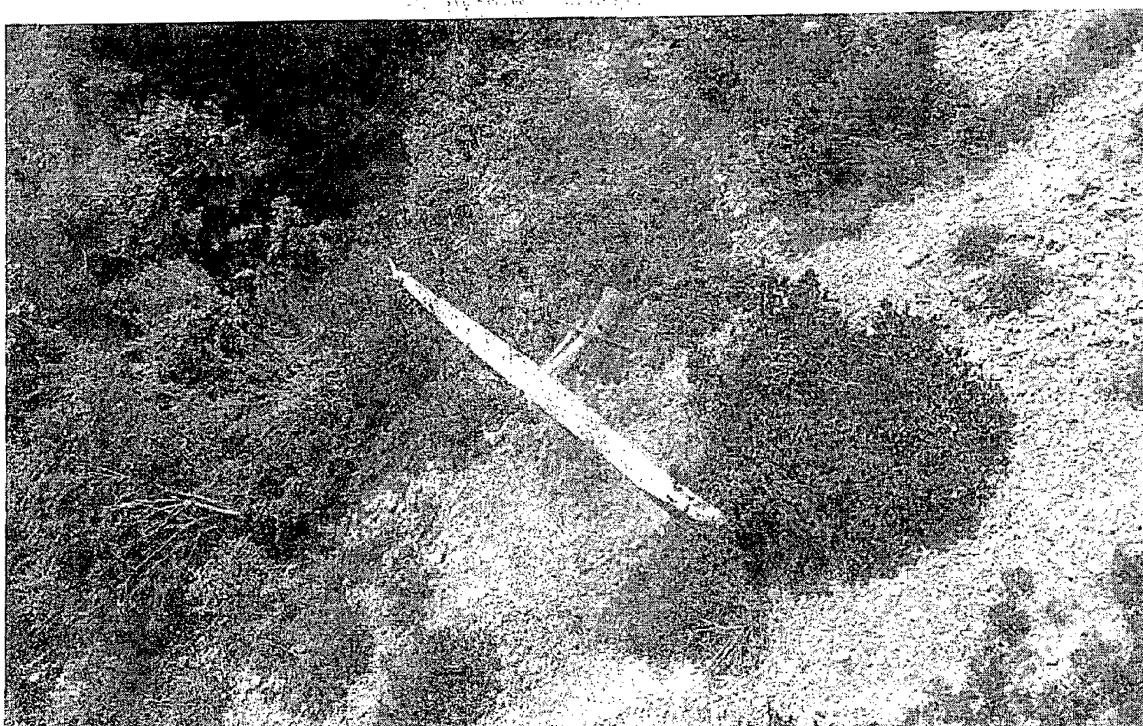
Nel pomeriggio dello stesso giorno iniziavano le ricerche del motoalianto, che veniva trovato il giorno successivo, precipitato al suolo sul pendio Est del Monte Paganella, a circa 2 km dal Comune di Monte Terlago (TN). Il pilota veniva trovato esanime all'interno dell'abitacolo.

Ventus 2CM, D-KSEV sul luogo dell'incidente.

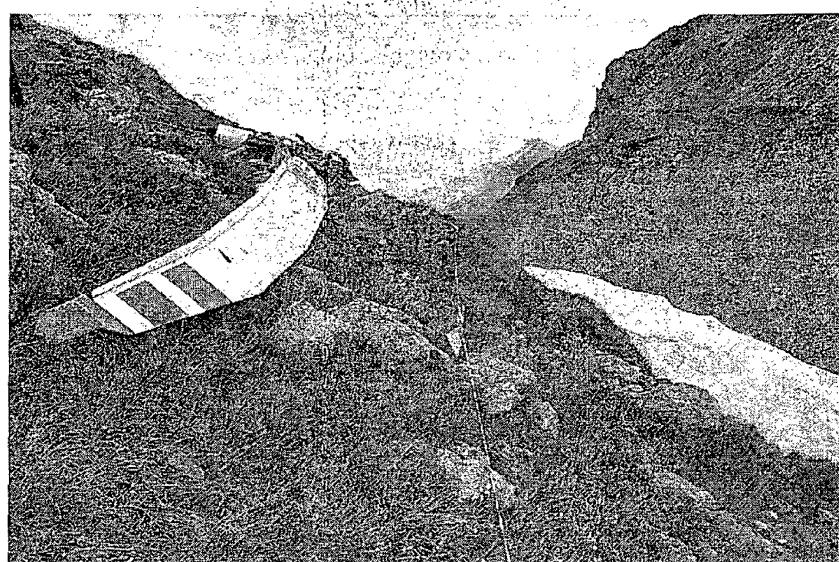
Il motoaliante, decollato dall'aeroporto di Bex (Svizzera), dopo circa 2h 20' di volo, durante l'attraversamento del Col Ferret (AO), impattava contro il pendio Ovest del passo, ad una quota di circa 2500 metri, distruggendosi. I due occupanti perdevano la vita.

Il luogo in cui è avvenuto l'incidente dell'Arcus M HB-2503.

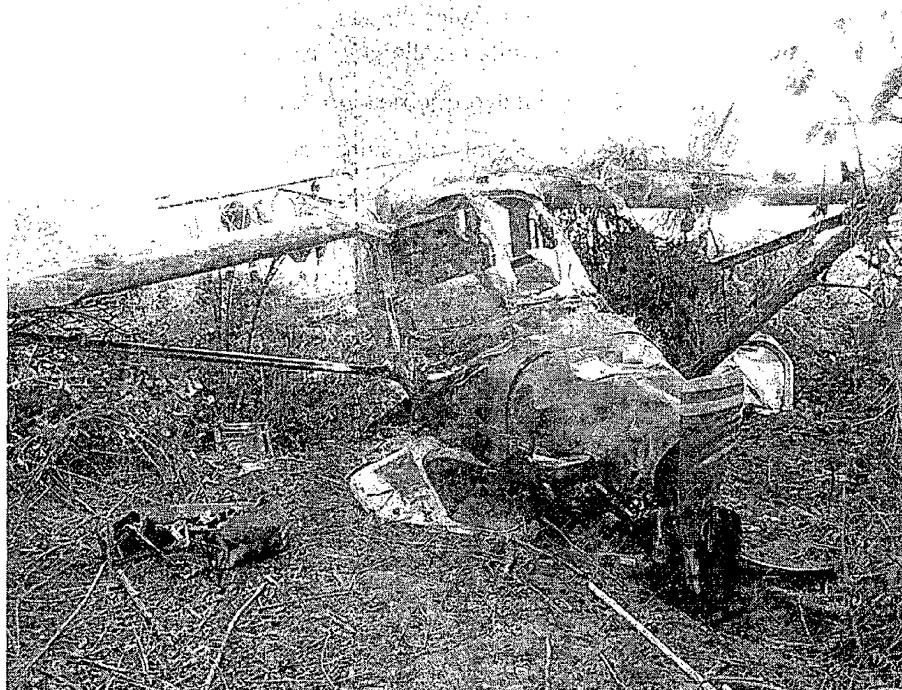
Il velivolo, subito dopo il decollo, nella fase di salita iniziale, ancora all'interno del perimetro dell'aeroporto e su prua pista, perdeva quota e precipitava in un fossato appena fuori della recinzione aeroportuale. Gli occupanti riportavano lesioni gravi.

Il velivolo SMG-92 HA-YDJ precipitato appena fuori dall'aeroporto di Casale Monferrato.

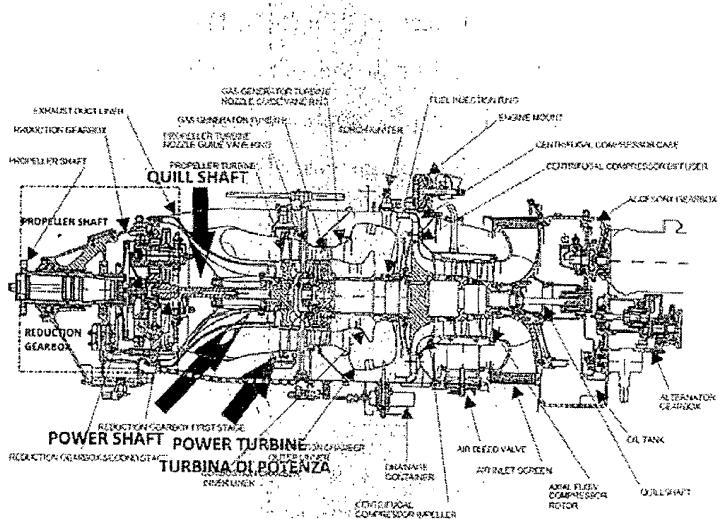
L'analisi del motore — svolta sotto la diretta supervisione dell'ANSV dal 30 novembre al 3 dicembre 2015 presso la GEAC, a Praga — ha permesso di determinare che a produrre il malfunzionamento dello stesso è stata la separazione del *quill shaft* dall'albero della turbina di potenza (*power turbine shaft* o *PT shaft*). Conseguentemente, si è verificata l'*overspeed* della turbina di potenza, con rilascio di palette. L'analisi della turbina generatrice di gas (*gas generator turbine*) non ha evidenziato anomalie o indizi di malfunzionamento.

Il motore M601D con evidenziati dalle frecce il *PT shaft* ed il *quill shaft* all'interno del *supporting cone*, tra *power turbine* e *reduction gearbox*.

Nel corso dell'inchiesta si è appurato che a varie analoghe a quella in esame si erano già verificate sui motori M601. Infatti, sia la stessa GEAC con un proprio SB (Service Bulletin), sia l'EASA (European Aviation Safety Agency) con una specifica AD (Airworthiness Directive) avevano disposto, sui motori M601 aventi determinati numeri di serie (S/N), dei controlli finalizzati a verificare il corretto allineamento tra la *reduction gearbox* ed il *supporting cone*. Il motore installato sul velivolo incidentato non era tuttavia tra quelli cui è applicabile la predetta EASA AD.

A fronte quindi di quanto emerso ed avendo acquisito evidenze sufficienti per comprendere la ragione del malfunzionamento del motore che ha determinato l'incidente, l'ANSV, al fine di prevenire l'insorgenza di altri eventi analoghi, ha ritenuto opportuno emanare, all'inizio del 2016, due raccomandazioni di sicurezza indirizzate all'EASA, pubblicate anche nel sito web istituzionale dell'ANSV ([www.ansv.it](http://www.ansv.it)), nella cartella "Raccomandazioni di sicurezza".

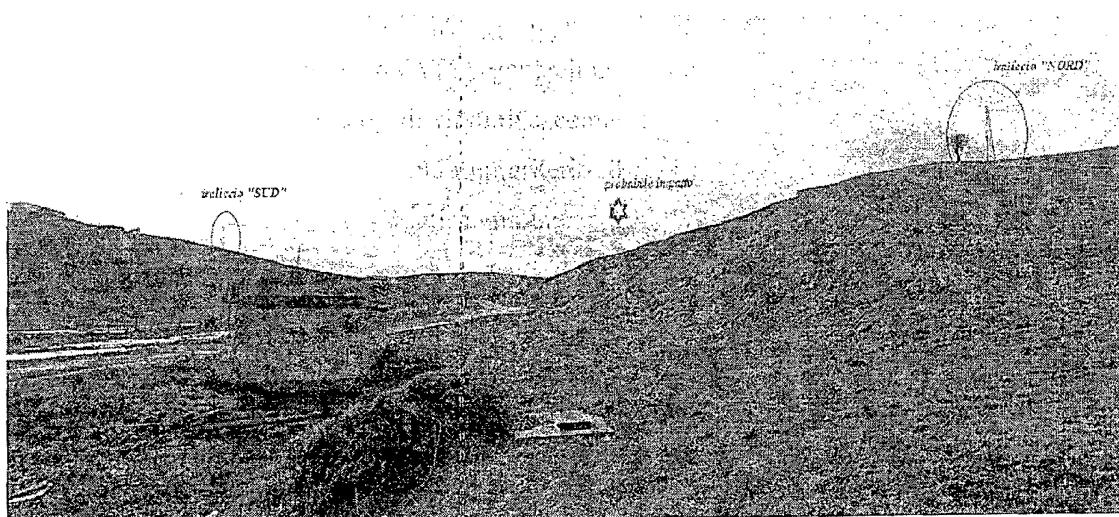
La mongolfiera, durante un volo effettuato a margine di una manifestazione denominata "Matera Balloons Festival", impattava una linea elettrica di media tensione (20.000 volt).

La linea elettrica contro la quale ha impattato la mongolfiera.
