<b>AGENZIA BALISTICA ITALIANA</b>	Analisi dell'evento esplosivo verificatosi a bordo della Nave Moby Prince			Codice: <b>ABI 2021-29-A</b>
	Ediz.: 1	Revisione 0	Data 15-07-2022

**CAMERA DEI DEPUTATI****COMMISSIONE PARLAMENTARE DI INCHIESTA  
SULLE CAUSE DEL DISASTRO DELLA NAVE "MOBY PRINCE"****ANALISI DELL'EVENTO ESPLOSIVO  
VERIFICATOSI A BORDO DELLA NAVE MOBY PRINCE**

redatta dall'Ing. Gianni BRESCIANI

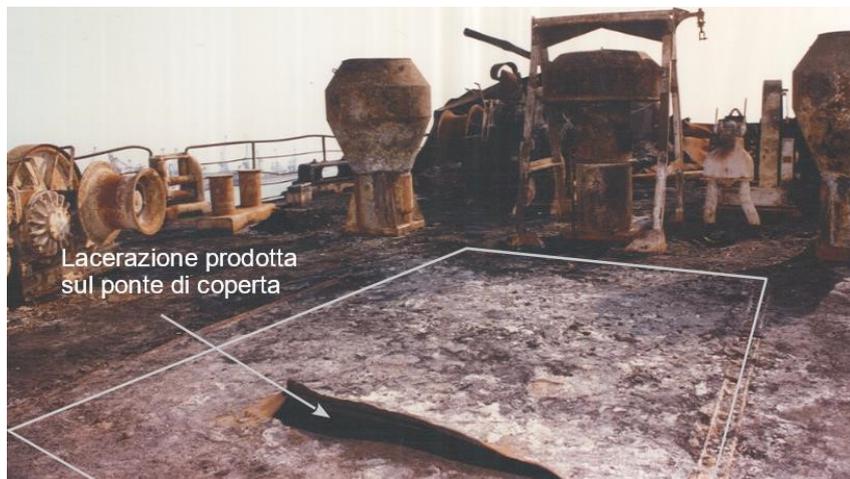
L'analisi inizia dall'osservazione della Immagine 1 che ritrae la zona di prua del Moby Prince dove è stata rilevata, sul ponte di coperta, una lacerazione all'interno della boccaporta con morfologia da correlare ad un effetto di una spinta ricevuta dal basso verso l'alto.

Immagine 1: lacerazione presente sul ponte di coperta

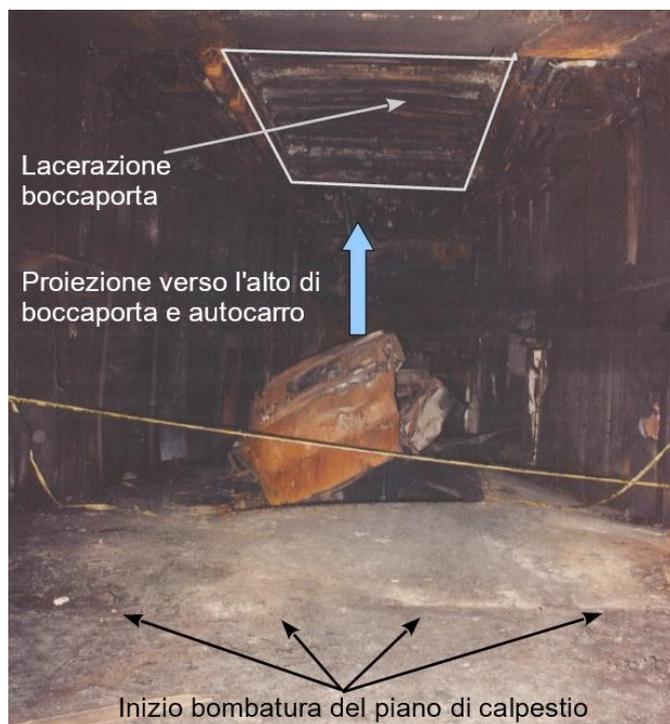
Nella Immagine 2 si osserva:

- che il piano di calpestio del ponte garage intorno alla boccaporta è bombato verso l'alto;
- che la boccaporta del ponte garage è stata strappata dalla sua sede e sollevata verso l'alto, con essa l'autocarro che vi era posizionato sopra;
- la cabina dell'autocarro risulta completamente schiacciata per effetto di una compressione tra boccaporta sollevata e cielo del garage.

Immagine 2: boccaporta divelta e autocarro

Gli effetti sopra riportati si possono giustificare esclusivamente con una esplosione avvenuta sotto la boccaporta del ponte garage, quindi all'interno del locale motore elica di manovra. Non sono ipotizzabili altri fenomeni fisici tali da causare l'evento che si osserva nelle immagini, né si può correlare alle forze generate dall'impatto tra le due navi che sono prevalentemente orizzontali.

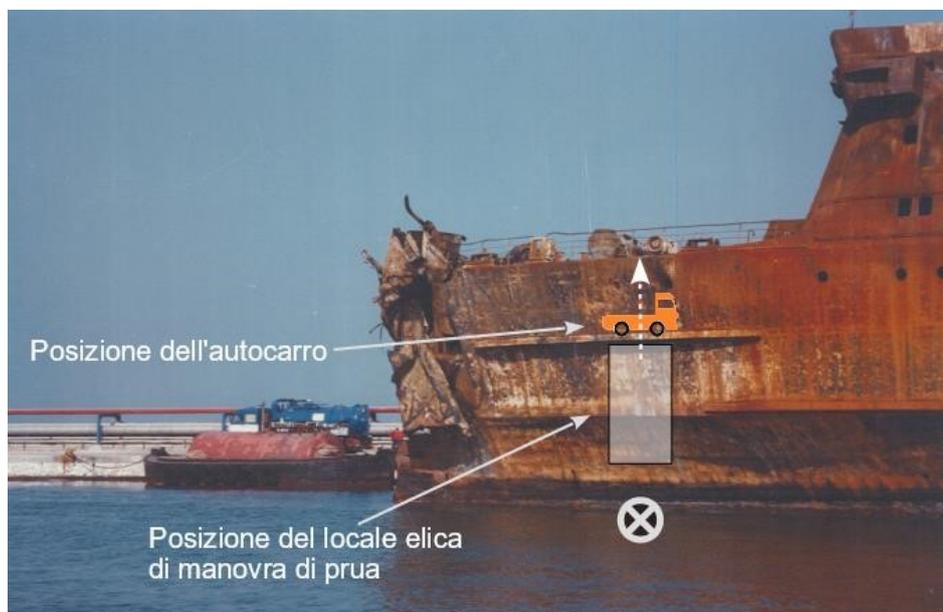
Immagine 3: posizione del locale motore elica di manovra e autocarro

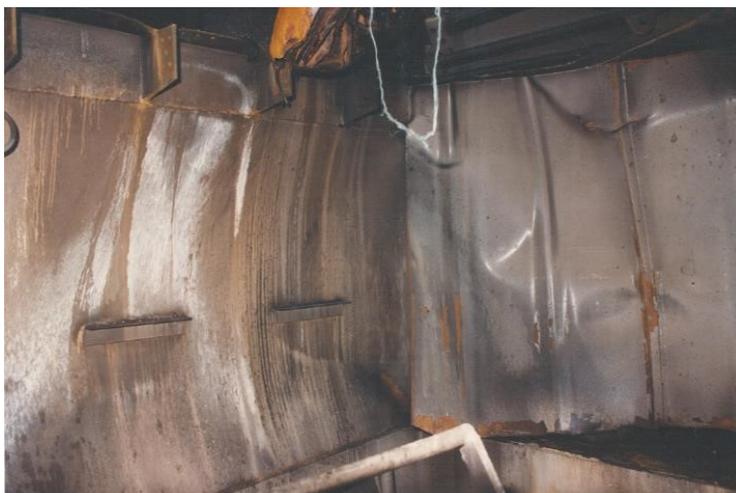
- o la presenza di deformazioni plastiche con andamento cilindrico regolare sulle pareti del locale motore elica di manovra come da Immagine 2, Immagine 4, Immagine 5 e Immagine 6.

Immagine 4: bombatura delle paratie con cedimento lungo la saldatura e completa assenza di segni da proiezione di schegge/fragmenti

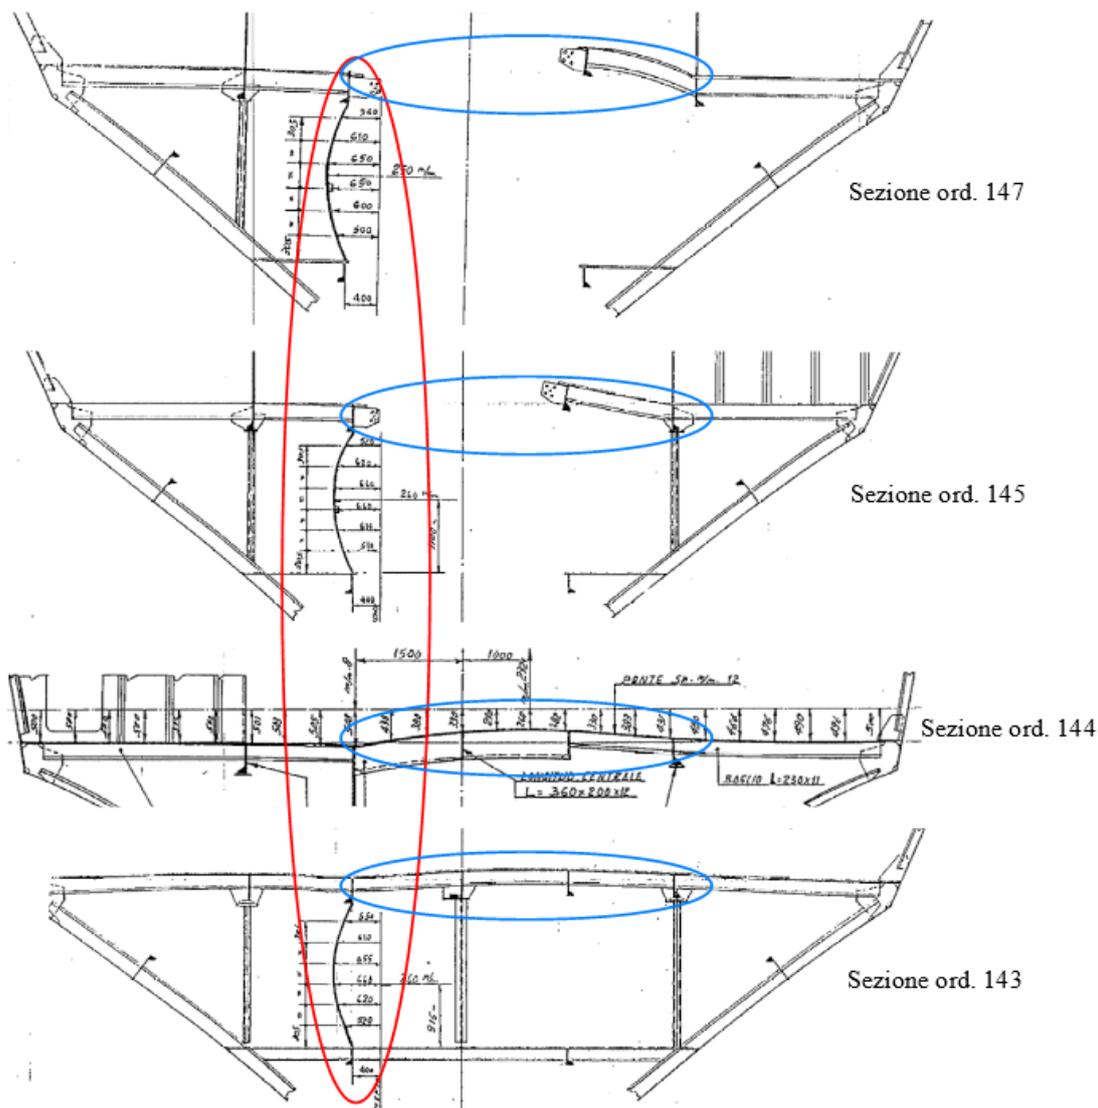
Immagine 5: deformazione regolare cilindrica della paratia di sinistra nelle sezioni trasversali corrispondenti alle ordinate 143, 145 e 147 (linea rossa) e bombatura subita dal cielo del locale (linea azzurra)

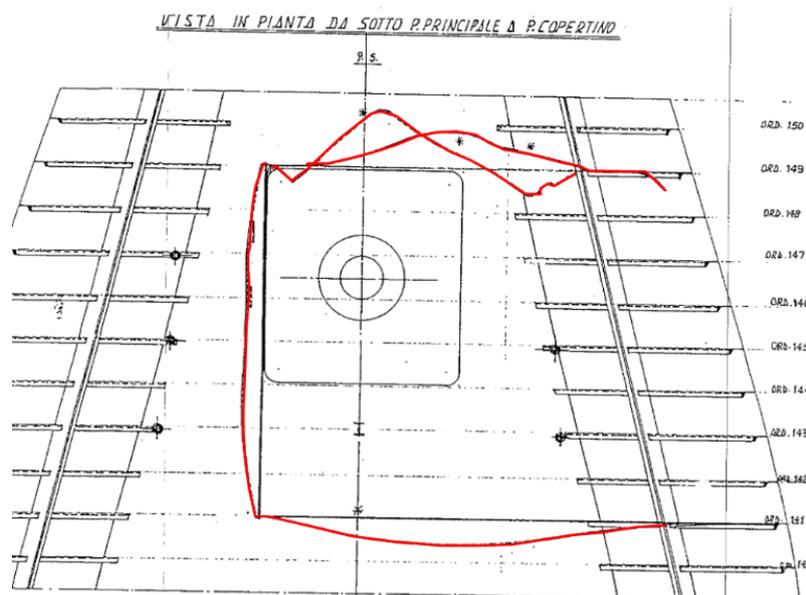
Immagine 6: vista in pianta della bombatura subita dal locale motore elica di manovra
