**RELAZIONE ATTIVITÀ ARPA LAZIO C/O AUTORIMESSA INTERESSATA DALL'INCENDIO DEL 31/12/2023  
LARGO JACOVITTI, ROMA**

- Sopralluogo per attività tecniche a supporto della PL Roma Capitale IX Gruppo EUR del 11/10/2022
- Sopralluogo in emergenza ambientale in occasione incendio del 31/12/2023
- Supporto alle Autorità competenti per la salute e monitoraggio parametri analitici nei giorni successivi all'incendio

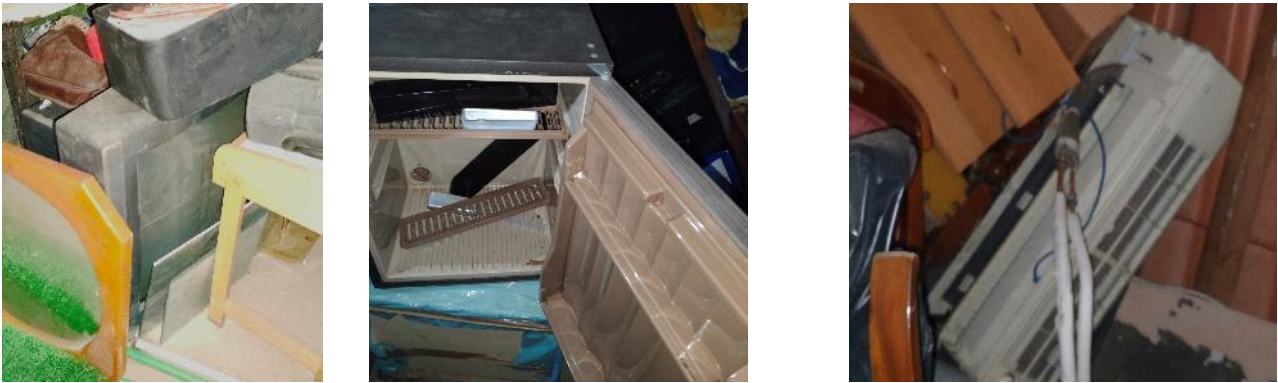
- **RAEE**, quali ad esempio televisori a tubo catodico, frigoriferi muniti ancora di motore, unità interne ed esterne dei condizionatori, lavatrici, forni di tipo domestico, ecc. (si veda Foto 1). Per tali tipologie di rifiuti mediante solo esame visivo non è possibile escludere la caratteristica di pericolosità in quanto in coerenza con le indicazioni contenute nelle "LINEE GUIDA SULLA CLASSIFICAZIONE DEI RIFIUTI"<sup>1</sup> potrebbero contenere componenti pericolose. In particolare per i **televisori a tubo catodico** potrebbe sussistere il rischio di implosione oppure la presenza di fosforo, bario, piombo e relativi ossidi e altre tipologie di ossidi metallici (ad es., NiO, ZnO, CoO, SrO, ecc.). Per i **condizionatori** invece il compressore potrebbero contenere oli, Cr(VI), Pb, Cd, gas refrigeranti, i motori e i ventilatori avrebbero potuto contenere Pb, ad esempio nelle saldature, e che anche le altre componenti (es. interruttori o altri componenti elettronici) potrebbero contenere sostanze chimiche e gas. Anche nei **frigoriferi** e nei **congelatori** sono contenute sostanze potenzialmente contaminanti quali il gas espandente contenuto nelle schiume poliuretatiche, il gas refrigerante, gli oli lubrificanti, ecc....

*Foto 1 Alcune delle tipologie di RAEE rinvenute all'interno dell'edificio; da sinistra una TV a tubo catodico, un frigorifero e una unità interna di un condizionatore*

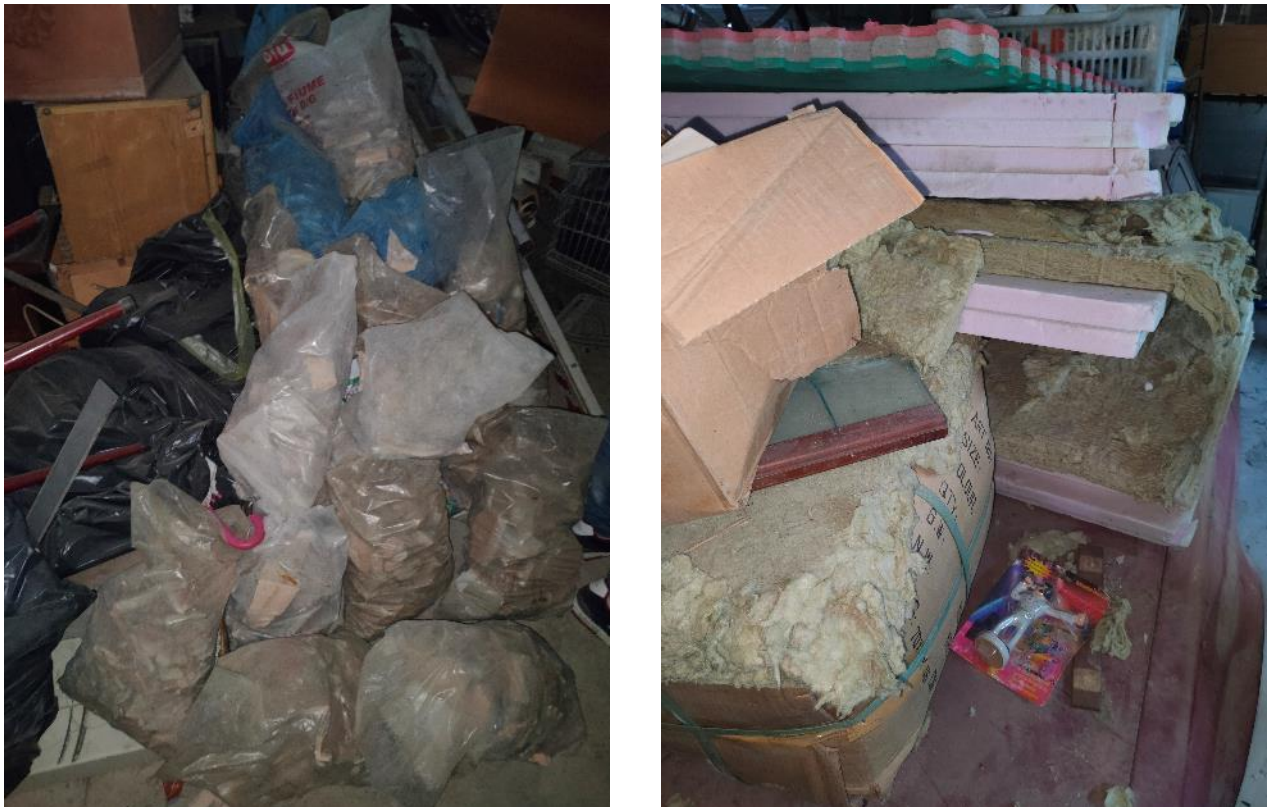
- **rifiuti derivanti dalle operazioni di costruzione e demolizione**, quali ad esempio materiali isolanti, mattonelle in ceramica, miscugli di cemento, metalli, legno (si veda Foto 2);

*Foto 2 Rifiuti derivanti da operazioni di costruzione e demolizione; da sinistra miscugli di cemento e materiali isolanti*

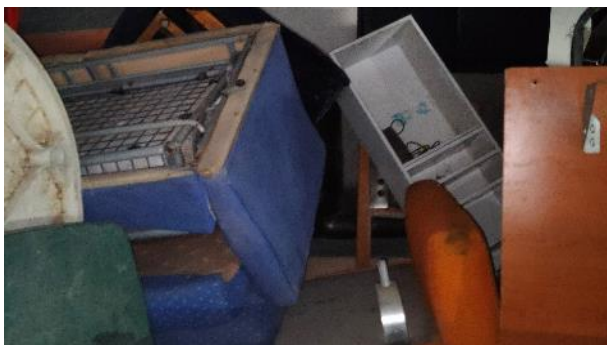
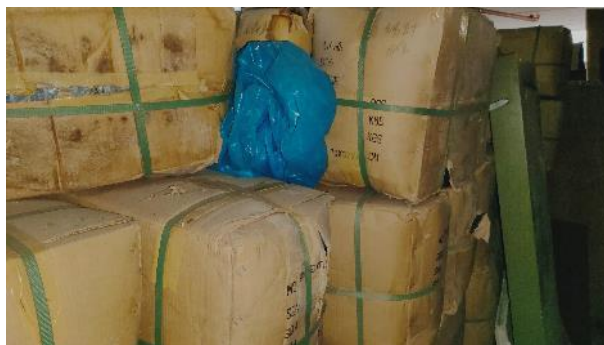
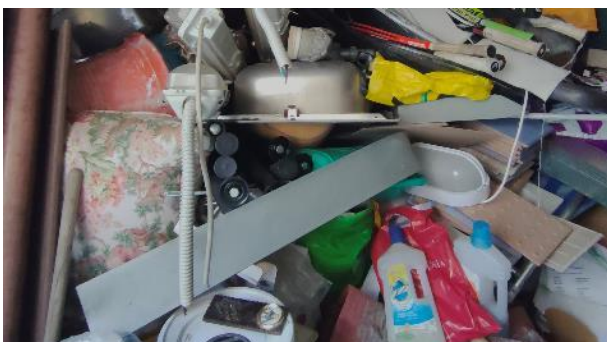
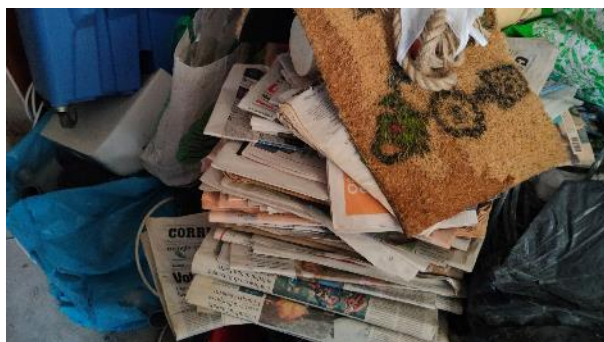
- **rifiuti urbani**, quali ad esempio rifiuti ingombranti, rifiuti tessili ubicati all'interno di confezioni di cartone, legno, plastica, carta e metalli (si veda Foto 3);

*Foto 3 Rifiuti urbani; da sinistra in alto in senso orario: rifiuti ingombranti (mobilio vario), confezioni di cartone contenenti rifiuti tessili, rifiuti in carta oggetto della raccolta differenziata; tra gli altri rifiuti in plastica oggetto della raccolta differenziata*

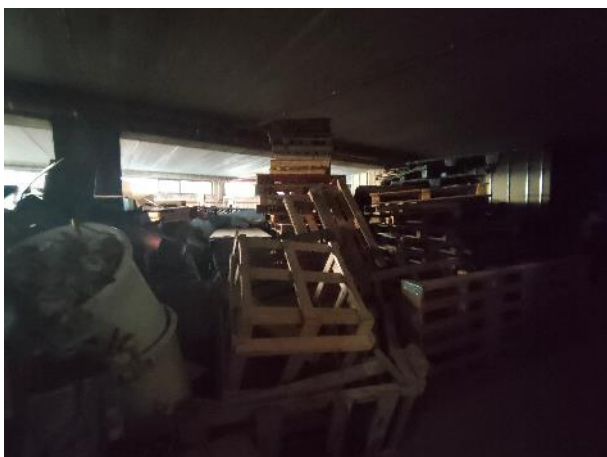
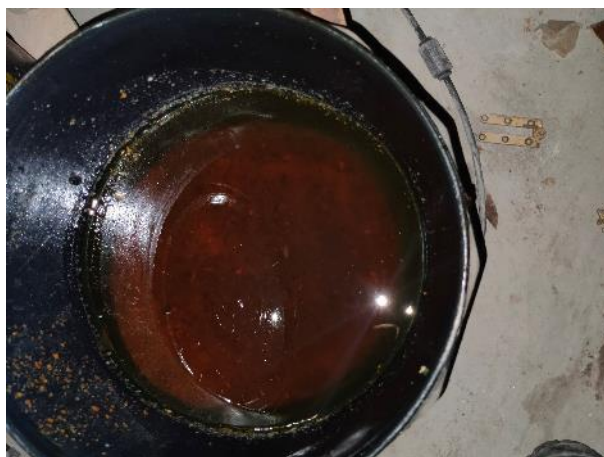
- **imballaggi in legno, plastica e metallo** (per alcuni dei quali è stato possibile verificare la presenza all'interno di un liquido avente caratteristiche visive ed olfattive affini agli olii e grassi esausti commestibili);

*Foto 4 Rifiuti da imballaggi; a sinistra pallet in legno mentre a destra il particolare di un imballaggio in plastica contenente un liquido avente caratteristiche visive ed olfattive affini agli olii e grassi esausti commestibili*

I rifiuti ritrovati all'interno dell'edificio, come ben visibile dalle foto, non erano suddivisi per categorie omogenee. Inoltre i rifiuti liquidi rinvenuti all'interno dell'imballaggio in plastica di Foto 4 non erano depositati all'interno di un bacino di contenimento necessario per contenere eventuali sversamenti accidentali.

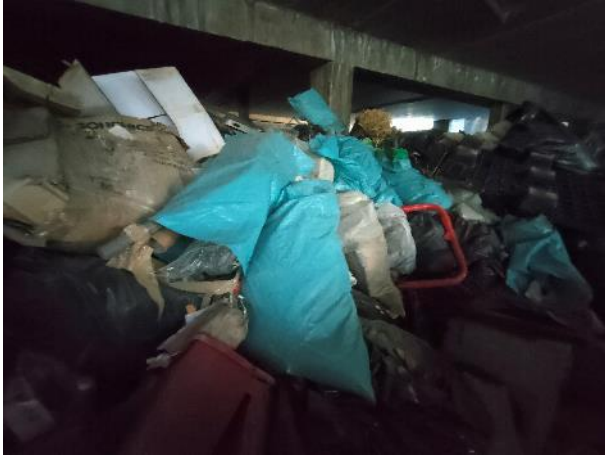
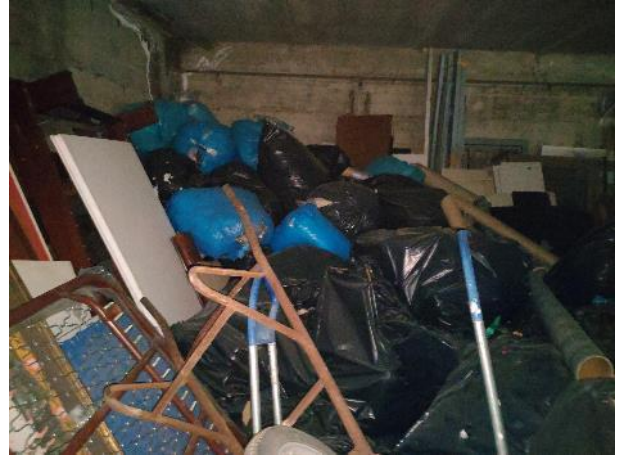
- **sacchi in plastica** dei quali non è stato possibile ispezionare il contenuto per motivazioni di sicurezza (Foto 5);

*Foto 5 Sacchi in plastica che per le motivazioni di sicurezza sopra espresse non è stato possibile ispezionare*

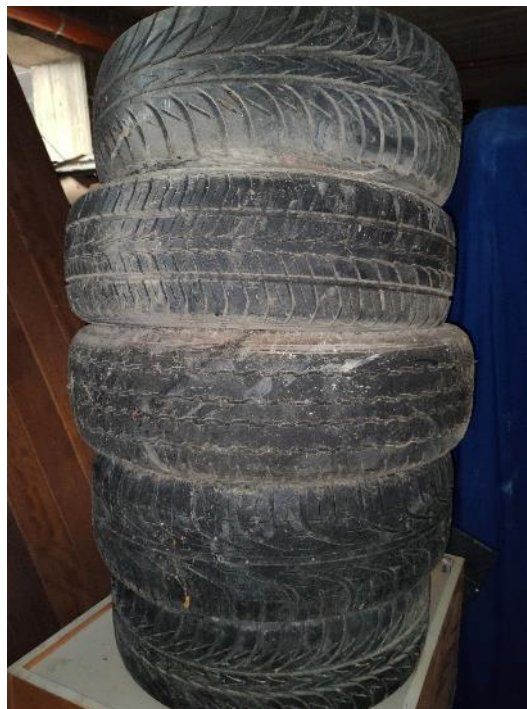
*Foto 6 Pneumatici rinvenuti nel sito*

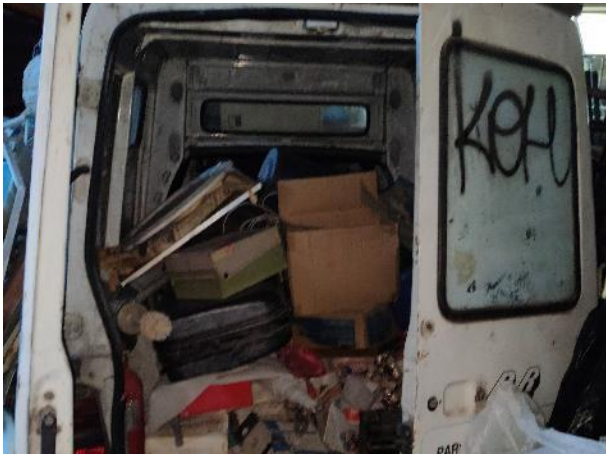
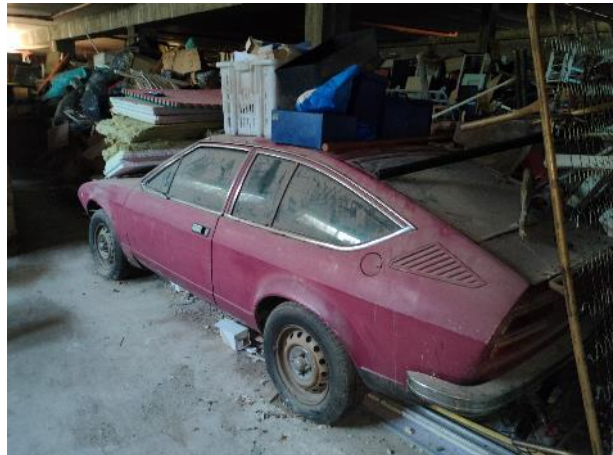
- Nel sito sono stati rinvenuti frammisti ai rifiuti dell'elenco anche **veicoli non in buono stato di manutenzione**, alcuni dei quali **contenenti altri rifiuti**; per le già citate motivazioni di sicurezza è stato possibile verificare soltanto per alcuni degli autoveicoli la presenza della targa automobilistica (vedi Foto 7) mentre non è stato possibile verificare la presenza di liquidi (quali ad esempio olio motore e liquido refrigerante), batterie o altre componenti pericolose.

*Foto 7 Veicoli rinvenuti all'interno del locale; a sinistra un esempio di un veicolo contenente altri rifiuti al suo interno*

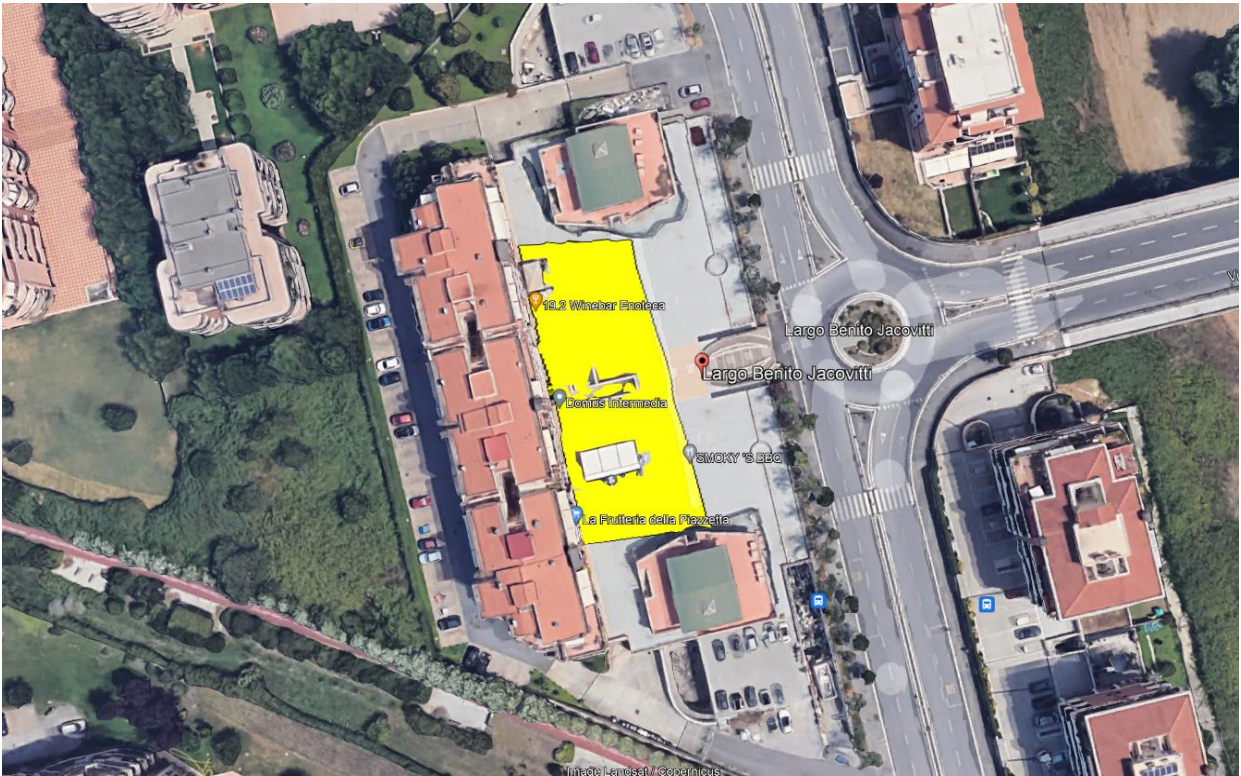
**Foto 7 Luogo dell'incendio.**

Alle ore 11:00 circa del 31/12/2023 i tecnici ARPA Lazio sono giunti sul luogo oggetto della segnalazione e dopo aver visionato l'area interessata e non avendo individuato edifici pubblici, hanno provveduto a installare un campionatore automatico ad alto volume per la ricerca dei microinquinanti organici (IPA - DIOSSINE etc) presso un'abitazione privata situata a valle dell'area interessata posizionata all'incirca a 100 mt dall'incendio (si veda Foto 7). L'intervento si è concluso alle ore 13:00 circa.
