**AUDIZIONE INFORMALE DEL SEGRETARIO  
GENERALE DELL'AUTORITA' DI BACINO  
DISTRETTUALE DELL'APPENNINO  
MERIDIONALE SULLE TEMATICHE  
RIGUARDANTI IL MOVIMENTO FRANOSO  
NEL COMUNE DI PISTICCI (MT)**

# AZIONI AdDAM A SEGUITO SEGNALAZIONE DEL 25.02.2026

## Resoconto definitivo del sopralluogo

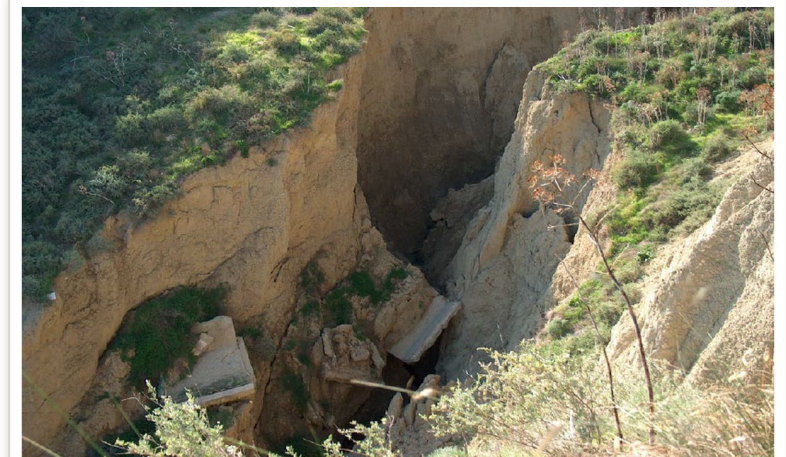
Blocchi in cls collassati nel Fosso Fornace

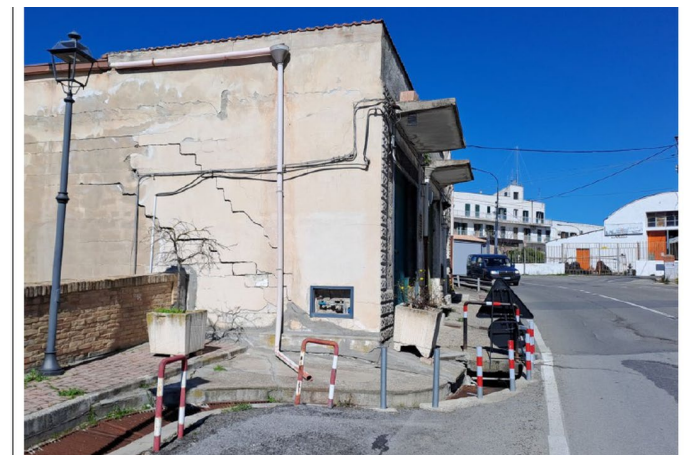
Fabbricato lesionato e cedimenti in Via Vespucci

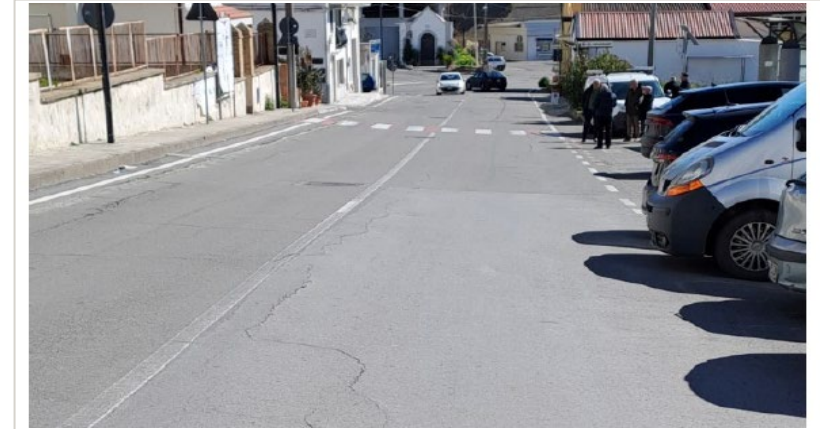
*Lesioni e cedimenti in Via Vespucci*

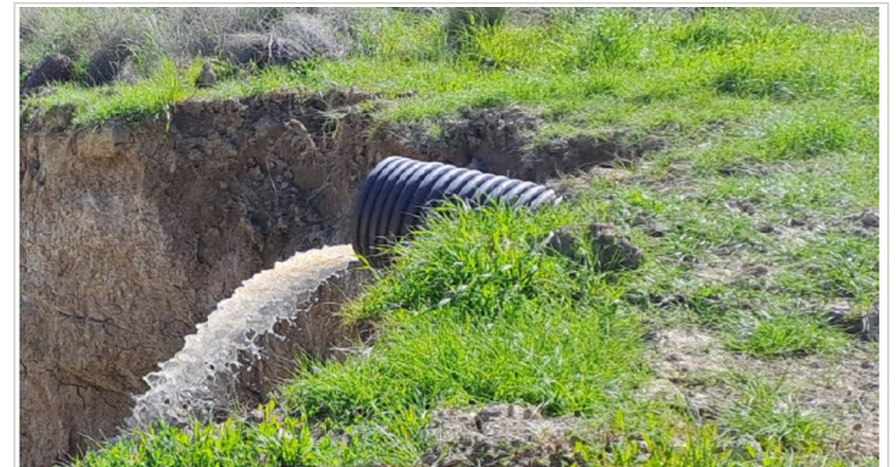
*Sbocco della tubazione di scarico nel Fosso Fornace*

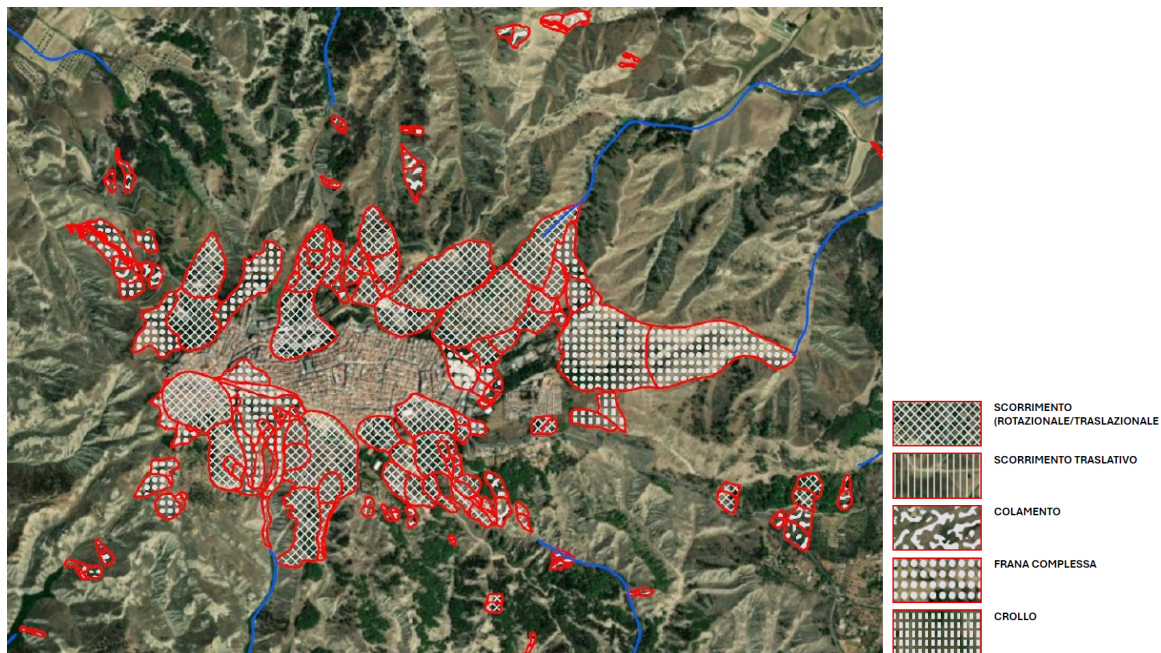
Sistemi franosi al contorno dell'abitato: coronamenti attestati sul margine urbano

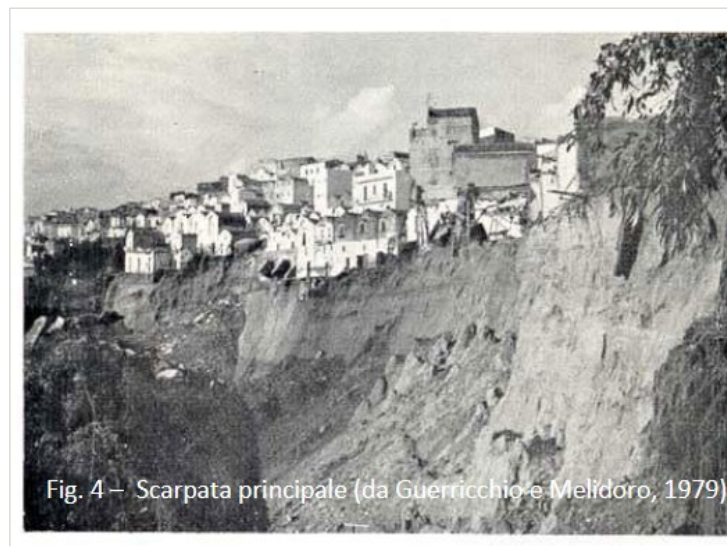
Scarpata principale della frana del Rione Croci (da Guerricchio e Melidoro, 1979)

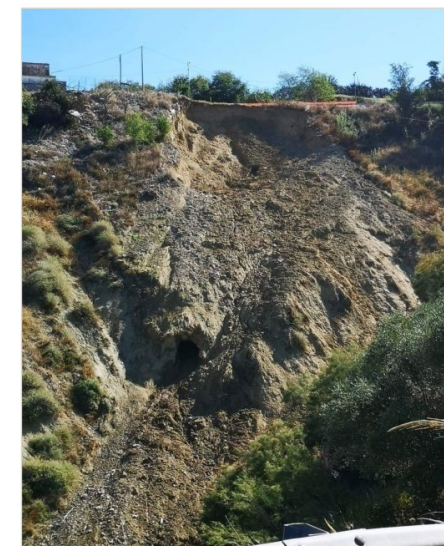
Nicchia di distacco della frana in località Macello (versante NW)

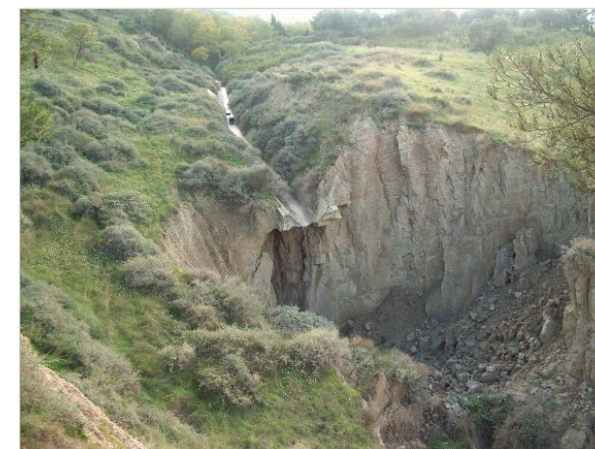
Frane e dinamiche erosive nel Fosso Patuglione (versante settentrionale)

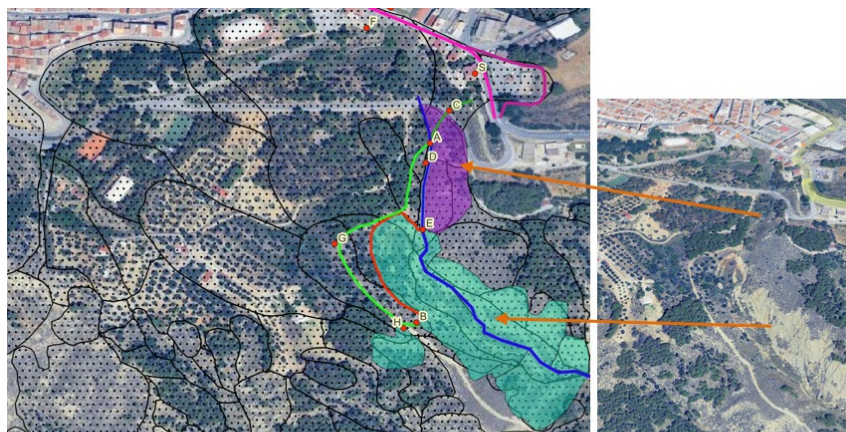
Area del sopralluogo: frane rilevate (colamento e frana complessa di scivolamento rotazionale-colamento e/o crollo), nicchie di frana, Fosso Fornace e condotte fognarie

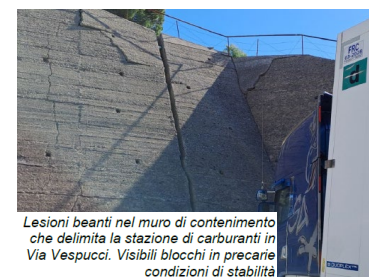
Lesioni beanti nel muro di contenimento che delimita la stazione di carburanti in Via Vespucci. Visibili blocchi in precarie condizioni di stabilità

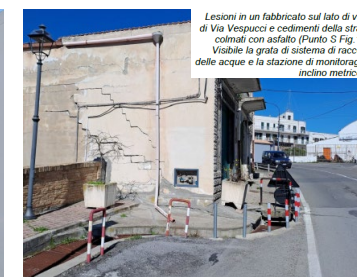
Lesioni in un fabbricato sul lato di valle di Via Vespucci e cedimenti della strada colmati con asfalto (Punto S Fig. 12). Visibile la grata di sistema di raccolta delle acque e la stazione di monitoraggio inclinometrico 11

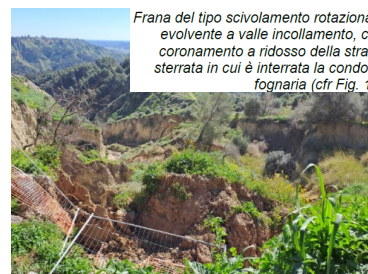
Frana del tipo scivolamento rotazionale evolvente a valle in collamento, con coronamento a ridosso della strada sterrata in cui è interrata la condotta fognaria (cfr Fig. 12)

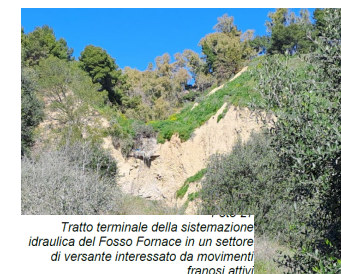
Tratto terminale della sistemazione idraulica del Fosso Fornace in un settore di versante interessato da movimenti franosi attivi

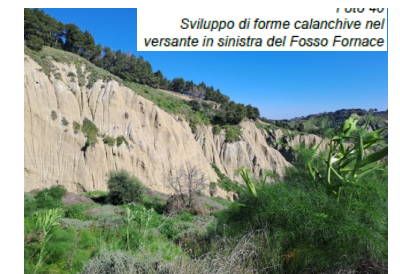
Sviluppo di forme calanchive nel versante in sinistra del Fosso Fornace

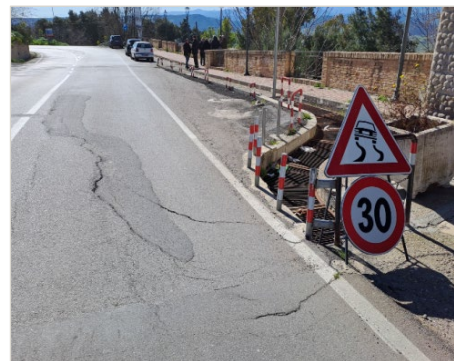
Lesioni e cedimenti nella sede stradale di Via Vespucci

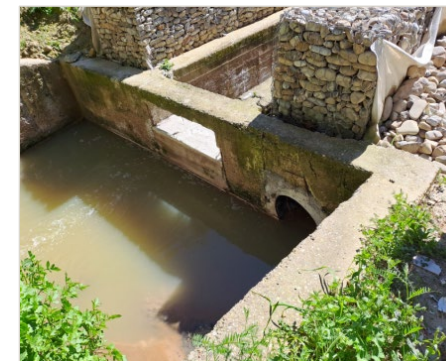
Vasca in cls di recapito della condotta fognaria (Punto A)

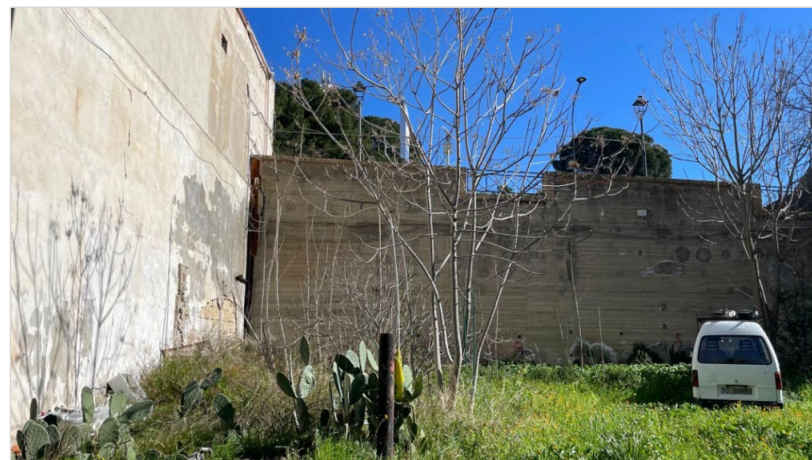
Muro di contenimento in c.a. a valle di Via Vespucci con i fori dei drenaggi suborizzontali (Provincia di Matera)

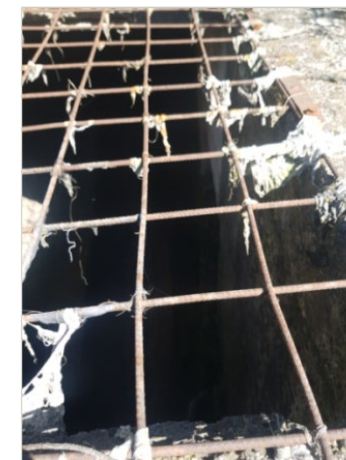
Griglia del pozzetto dello scatolare fognario con resti di rifiuti

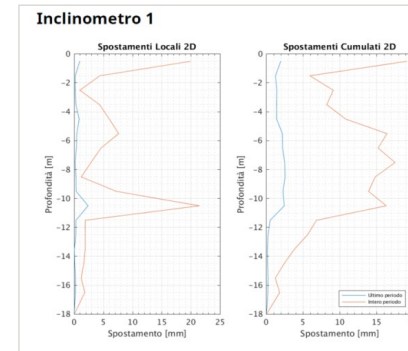
Inclinometro I1

- **I1** — 21,4 mm a  $\approx 10,5$  m / 19,1 mm
- **I2** — 26,6 mm a  $\approx 13,5$  m / 28,7 mm
- **I3** — 57,8 mm a  $\approx 15,5$  m / 32,2 mm

Movimenti in atto lungo la strada, con superfici di rottura che potrebbero attestarsi a profondità maggiori dei fori strumentati.

L'andamento delle direzioni degli inclinometri sembra essere congruente con i movimenti franosi per le sole verticali I1 ed I2 mentre la direzione della verticale I3 sembra essere influenzata da altri fattori. La disponibilità delle distribuzioni delle direzioni di movimento con le profondità potrebbe consentire di dettagliare meglio le considerazioni sui movimenti.

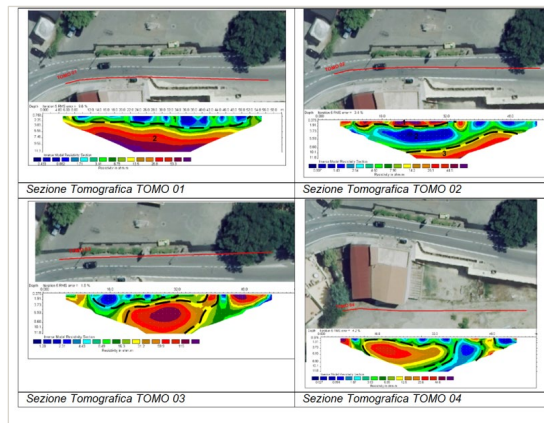
Sezioni tomografiche TOMO 01-04

- Quattro stendimenti geoelettrici, profondità d'indagine fino a 12 m: TOMO 01-02-03 nella sede stradale, TOMO 04 a valle della strada e del fabbricato più lesionato
- Individuati terreni a grana fine saturi d'acqua; in TOMO 04 un'anomalia resistiva riferita a un vuoto colmato di materiale di riporto
- Non sono disponibili le stratigrafie dei fori inclinometrici (perforazioni a distruzione di nucleo)
- Non sono disponibili altre indagini geognostiche dirette né per Via Vespucci né per il versante a valle: gli studi geologici a corredo dei progetti rinviano a indagini eseguite in altri settori dell'abitato
