***RISTRUTTURAZIONE  
DEI MOLI FORANEI***

### Ristrutturazione del molo nord di Malamocco

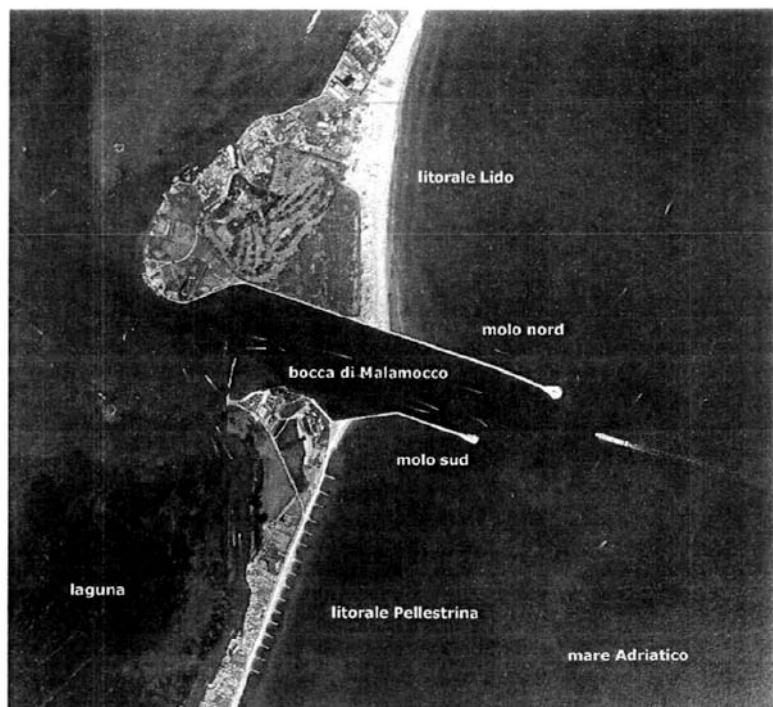
*Obiettivi specifici:* contrastare il dissesto e il degrado della struttura; aumentare la resistenza rispetto alle mareggiate

*Interventi principali:* rinforzo delle scogliere e protezione del fondale alla base del molo per impedire l'erosione (2 km)

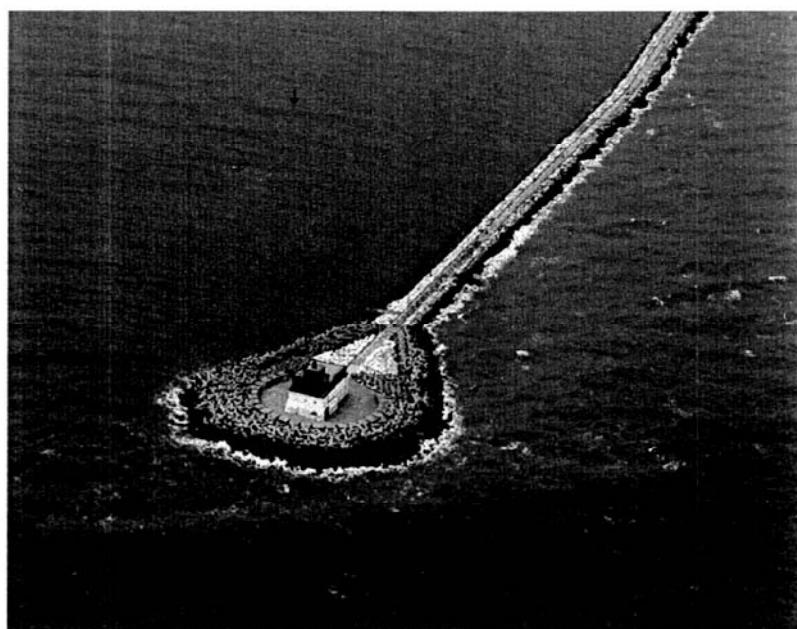
La testata del molo a lavori ultimati
