***RECUPERO
MORFOLOGICO***

***ARRESTO DEL DEGRADO
DELL'ECOSISTEMA LAGUNARE***

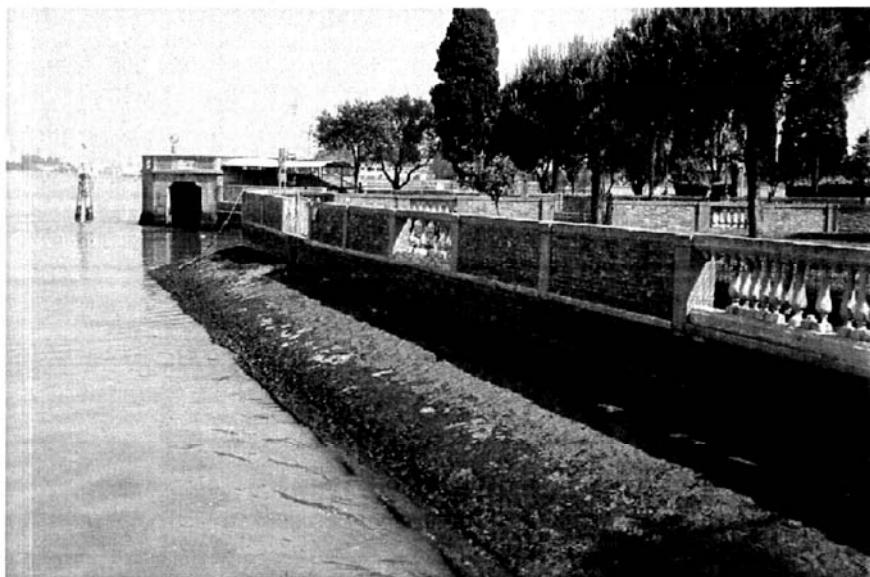
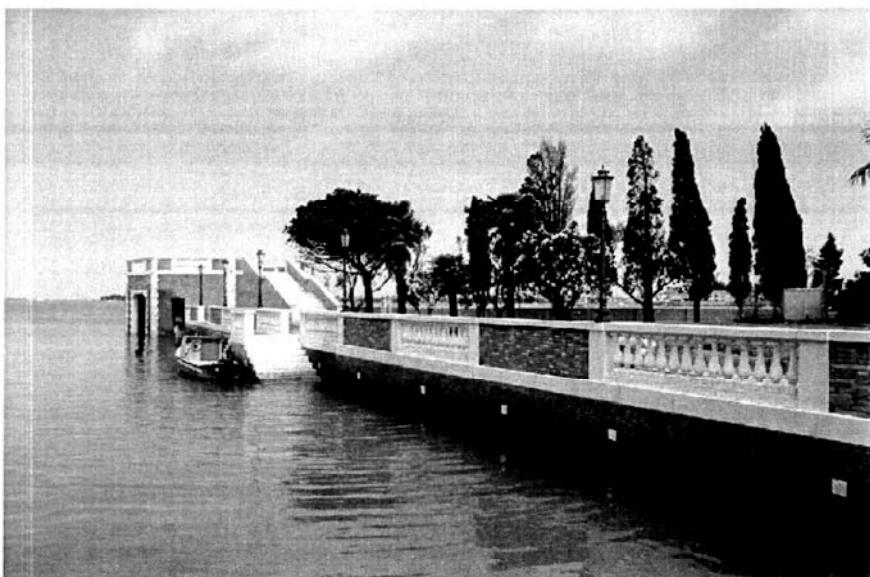
Isola degli Armeni**Intervento ultimato**

In alto, un tratto di sponda prima degli interventi dove sono evidenti i danni e i dissesti prodotti dall'azione delle maree e del moto ondoso. In basso, lo stesso tratto di riva a lavori ultimati

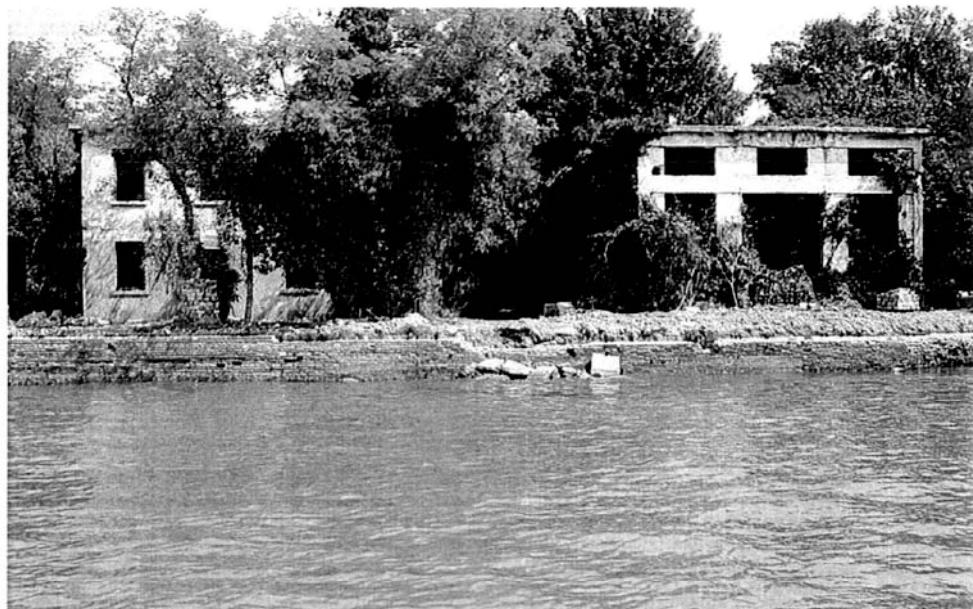
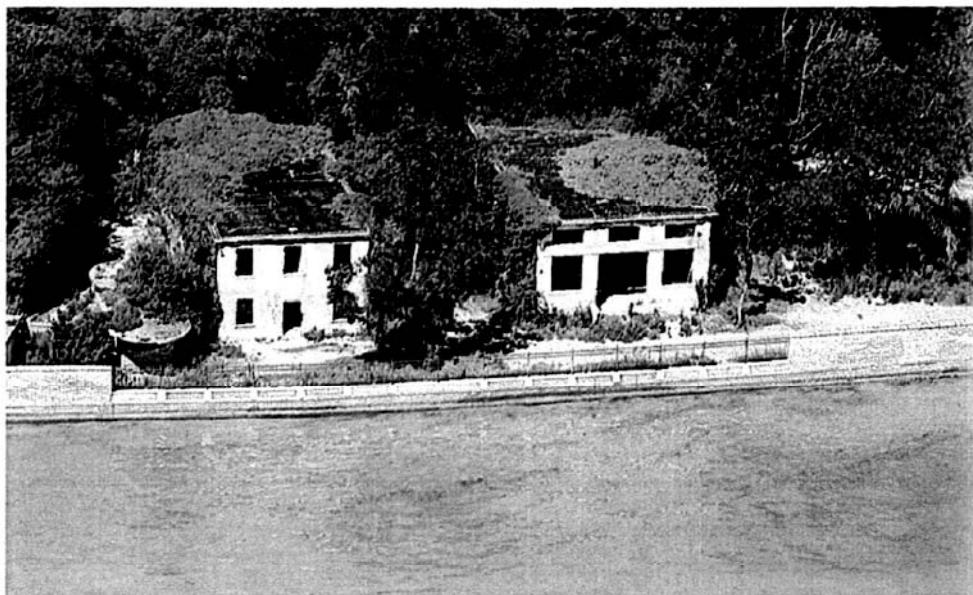
Isola della Certosa

In alto, un tratto di sponda prima degli interventi dove sono evidenti i dissesti prodotti dall'azione delle maree e del moto ondoso. In basso, lo stesso tratto di riva a lavori ultimati

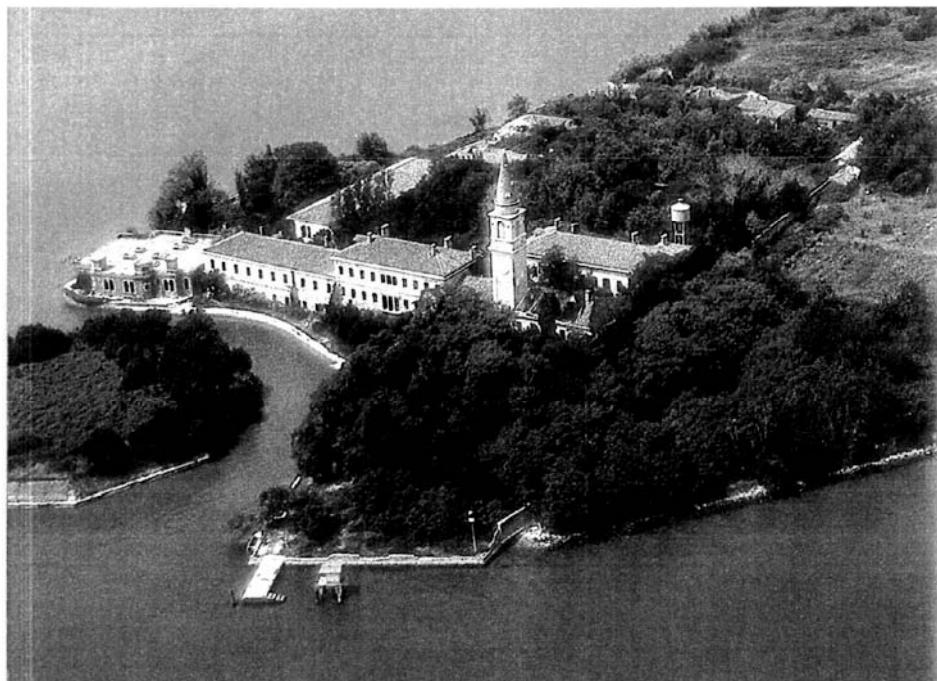
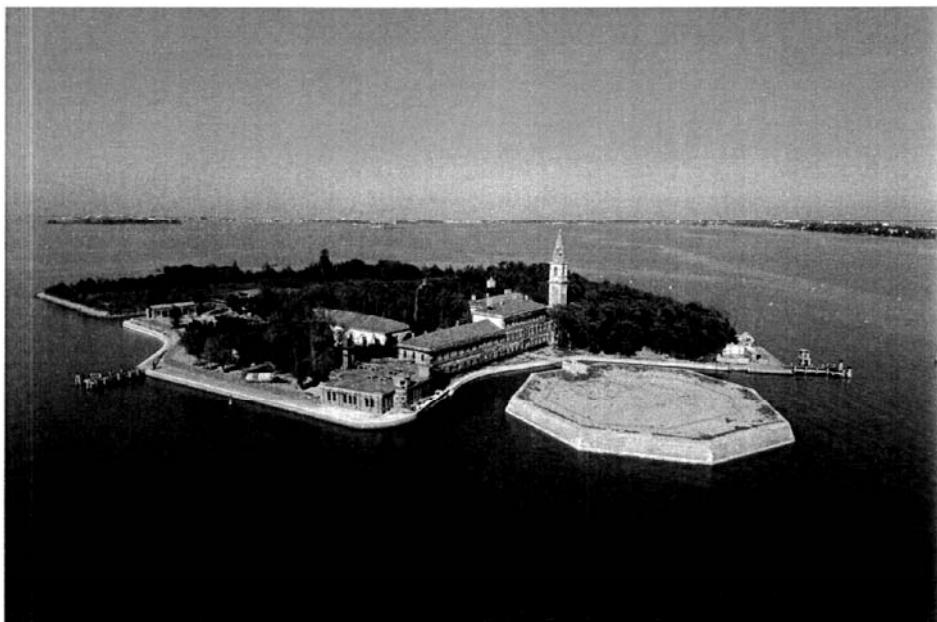
Isola di Poveglia

Due immagini dell'isola prima e dopo i lavori
