RECUPERO MORFOLOGICO

Marginamenti lagunari: ricalibratura dell'argine sinistro del fiume Brenta – 2° stralcio (ultimato)

Marginamenti lagunari: ricalibratura dell'argine destro del fiume Brenta 1° e 2° stralcio (1° stralcio ultimato e 2° stralcio in corso)

Recupero morfologico delle isole minori

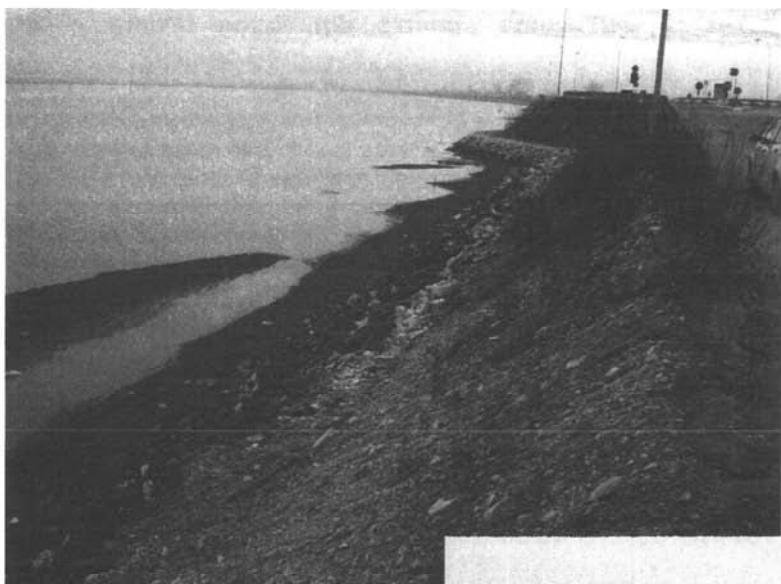
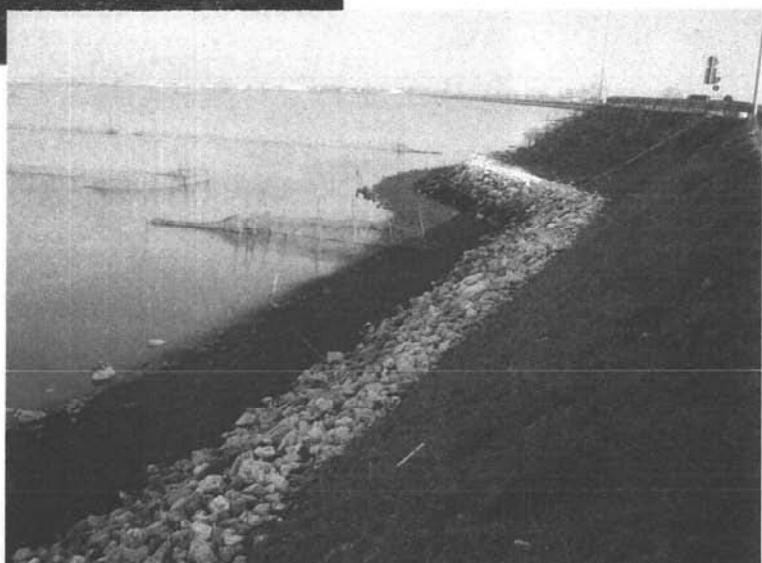
Un tratto di argine prima degli interventi

Un tratto di argine dopo gli interventi

Gli interventi, già ultimati, hanno riguardato una serie di operazioni di rinforzo, innalzamento e protezione della sponda che va dal ponte di Cà Pasqua al manufatto della botte delle Trezze. Più in dettaglio sono stati eseguiti interventi di adeguamento della quota di sommità arginale tramite la realizzazione di sovralzi; impermeabilizzazione degli argini con diaframmi plastici che dalla sommità arginale raggiungono i sottostanti strati impermeabili; protezione della scarpata arginale del Brenta in corrispondenza dell'isola fluviale, con scogliera di grossa pezzatura; adeguamento della viabilità di competenza delle Province di Venezia e Padova alla nuova configurazione idraulica degli argini, tenendo conto anche della pianificazione del traffico veicolare.

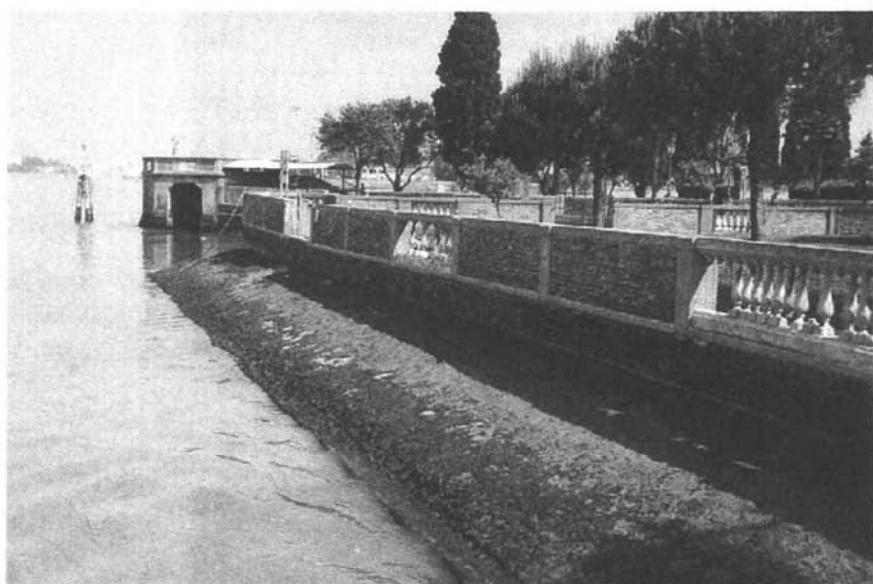
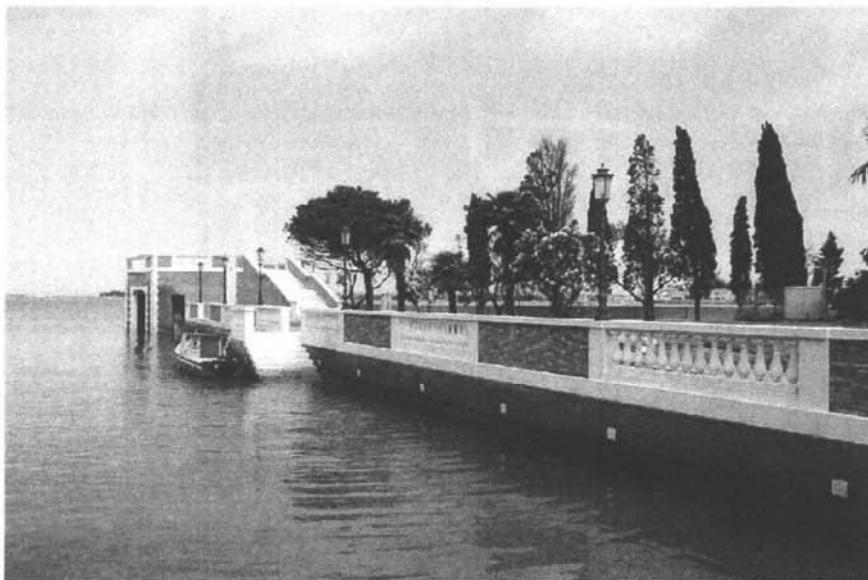
Isola degli ArmeniIntervento ultimato

In alto, un tratto di sponda prima degli interventi dove sono evidenti i danni e i dissesti prodotti dall'azione delle maree e del moto ondoso. In basso, lo stesso tratto di riva a lavori ultimati

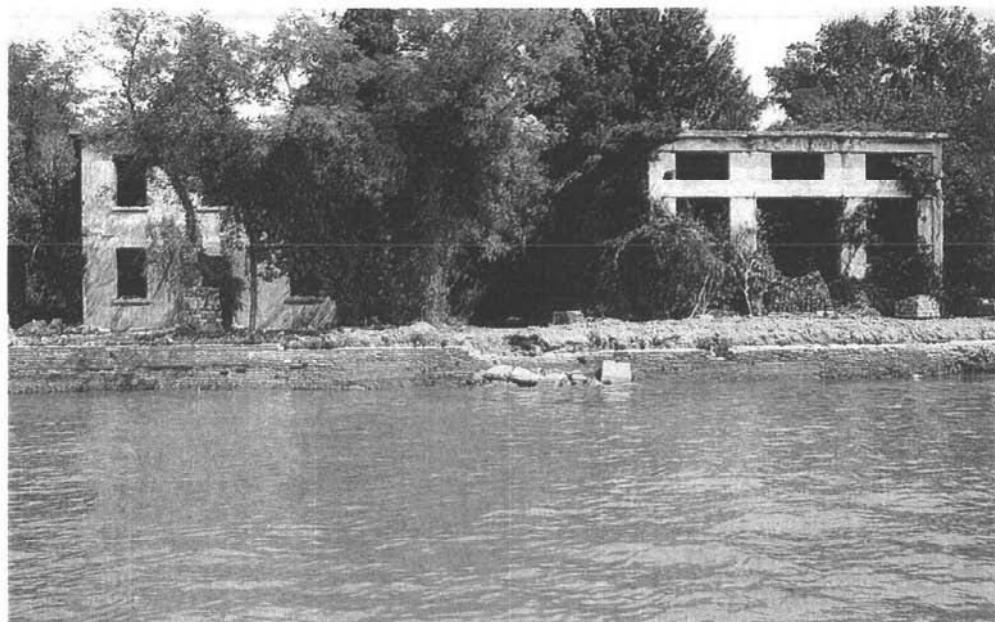
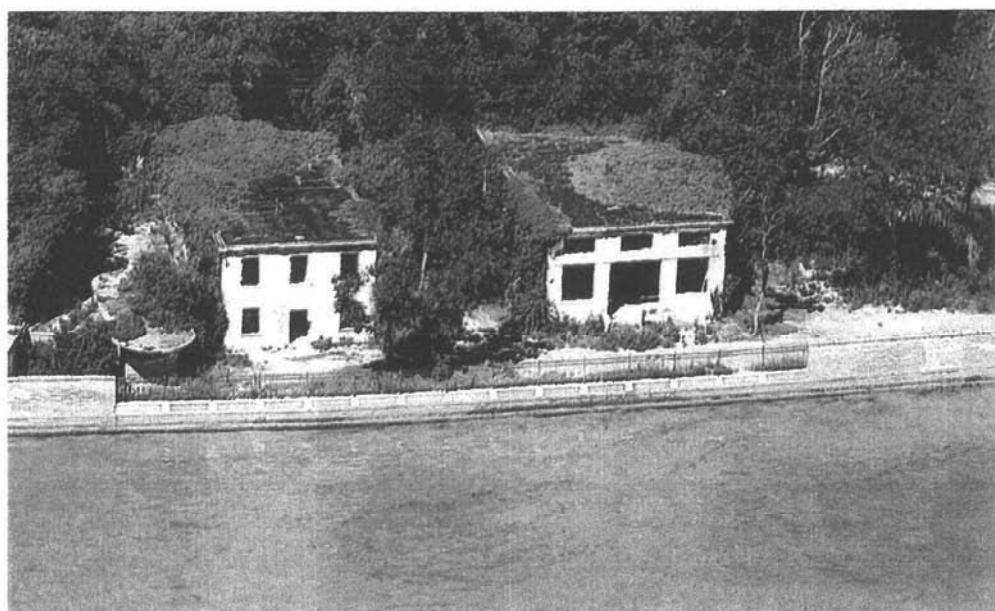
Isola della Certosa

In alto, un tratto di sponda prima degli interventi dove sono evidenti i dissesti prodotti dall'azione delle maree e del moto ondoso. In basso, lo stesso tratto di riva a lavori ultimati

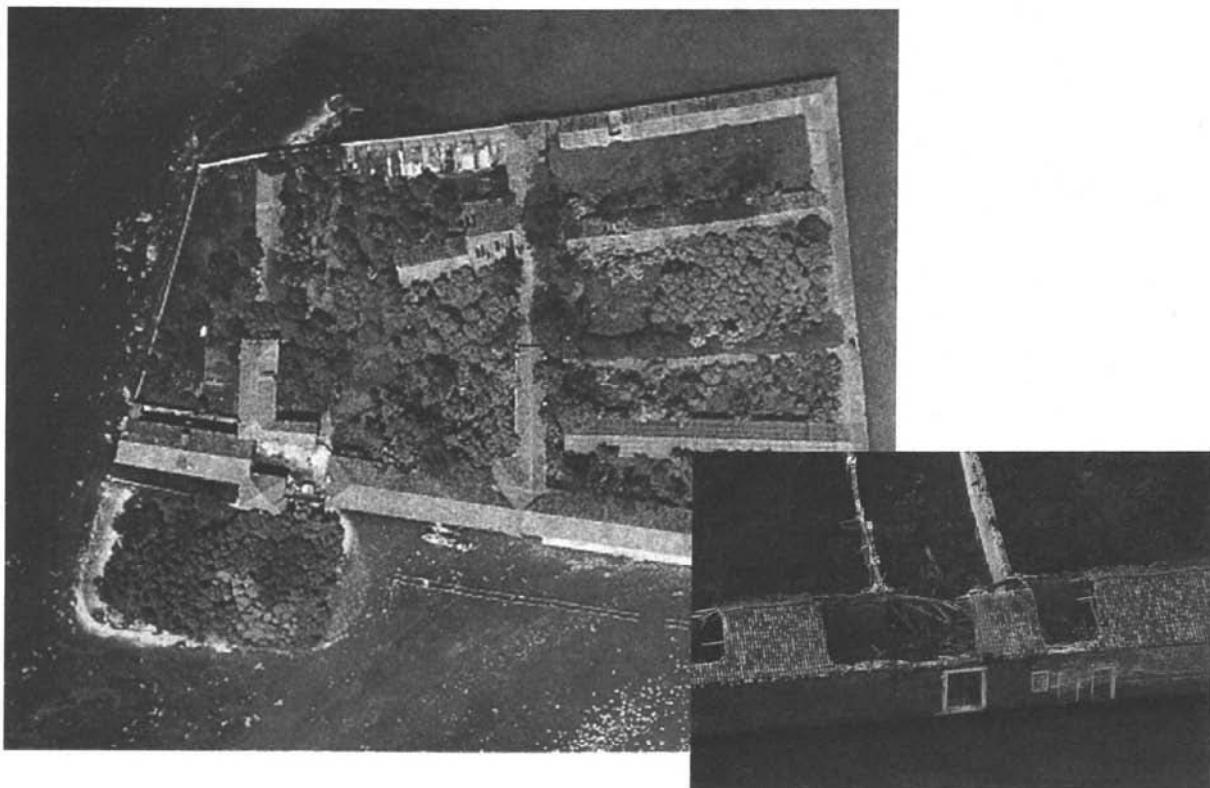
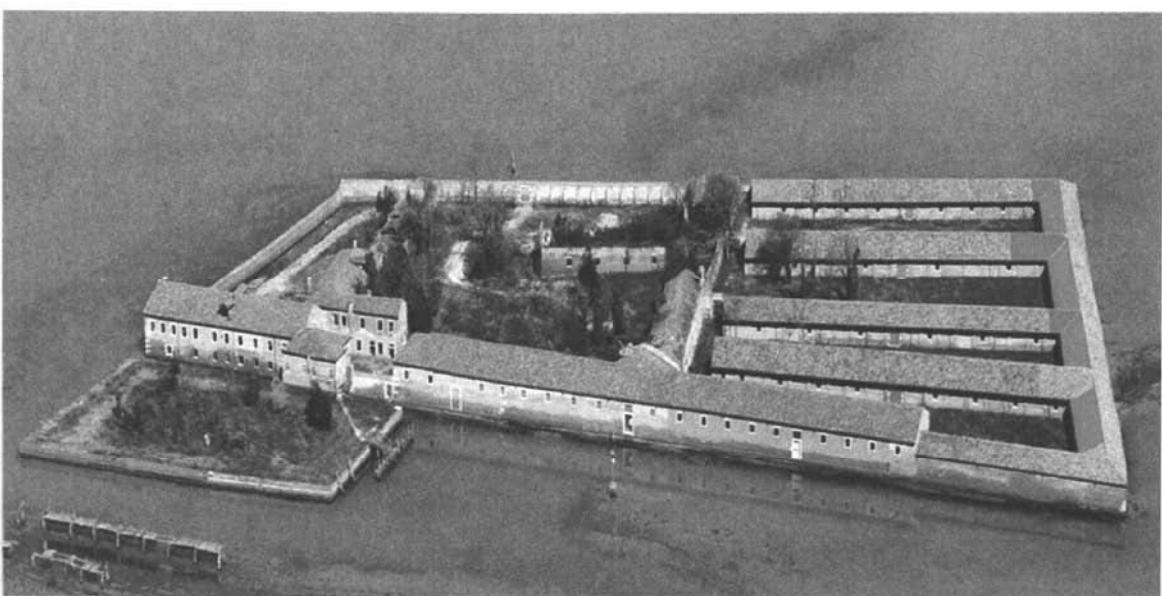
Isola del Lazzaretto Vecchio

Due immagini dell'isola prima e dopo i lavori
