## ***Raggruppamento Carabinieri Investigazioni Scientifiche***

*Sezione di Chimica Esplosivi ed Infiammabili*

Commissione Parlamentare d'Inchiesta  
sulle cause del disastro della nave "Moby Prince"

Fascicolo fotografico relativo alla  
relazione tecnica nr. RM\_21\_2621  
costituito da nr. 76 riprese fotografiche.

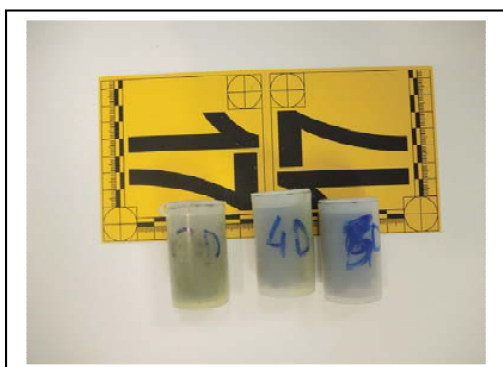
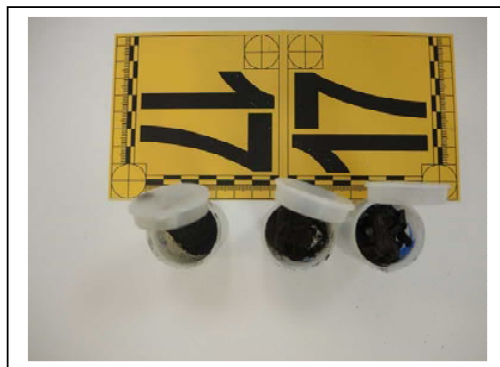
FOTO NR. 57 - reperto nr. 17 recante dicitura 3D - 4D - 5D.

| <b>Rep. 17 3D</b> | <i>Nn</i> |
| <b>Rep. 17 4D</b> | <i>Nn</i> |
| <b>Rep. 17 5D</b> | <i>Nn</i> |

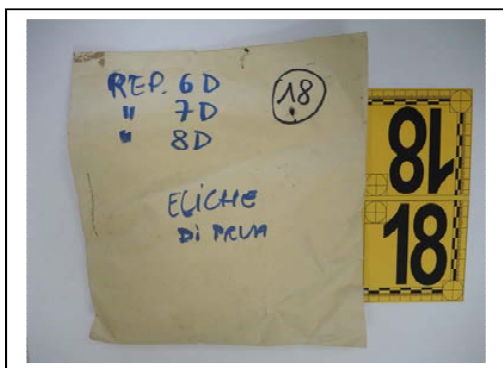
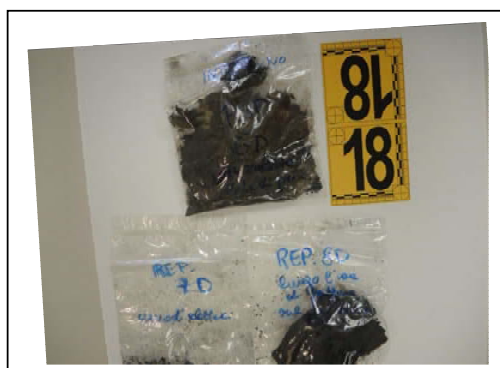
FOTO NR. 61 - reperto nr. 18 recante dicitura 6D - 7D - 8D.

| <b>Rep. 18 6D</b> | <i>Nn</i> |
| <b>Rep. 18 7D</b> | <i>Nn</i> |
| <b>Rep. 18 8D</b> | <i>Nn</i> |

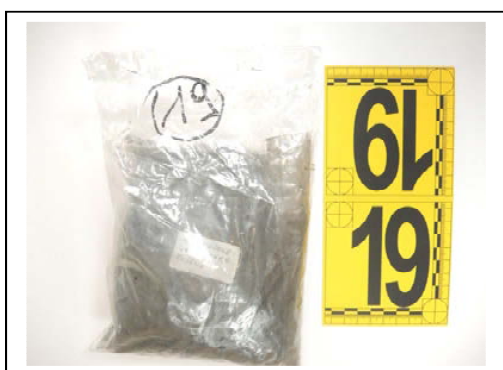
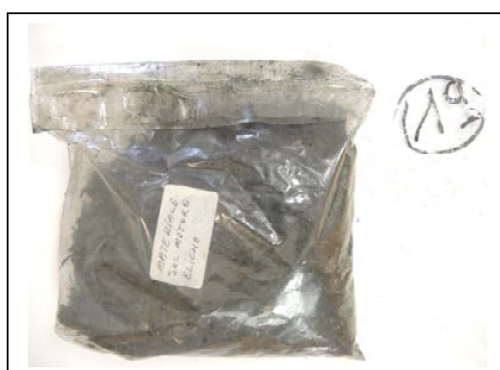
FOTO NR. 63 - reperto nr. 19

| <b>Rep. 19 (motore eliche)</b> | <i>Nn</i> |

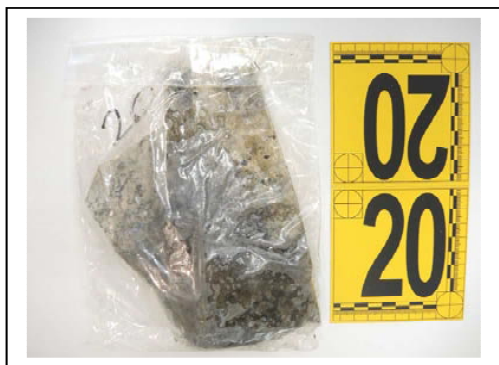
FOTO NR. 65 - reperto nr. 20

| <b>Rep. 20 (lato G telefono)</b> | <i>Nn</i> |

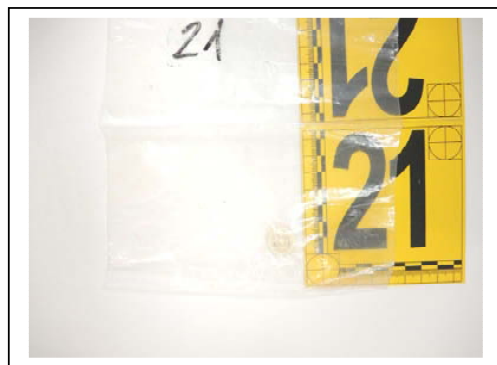
FOTO NR. 66 - reperto nr. 21

| <b>Rep. 21</b> | <i>TNT (1.75 ng)</i> |

Le analisi sui reperti contenuti all'interno delle buste hanno consentito di rilevare la presenza di tracce di Tritolo (TNT) sui Reperti "15", "21", "22", "24 8F", "24 9F", "24 10F", "24 12F", "24 13F", "24 16F", "24 17F", "24 18F", "24 19F", con quantità che oscillano nell'intervallo tra 1 e 90 ng, Pentrite (PETN) sui Reperti "24 8F", "24 13F", "24 F", RDX (Octagen) sui Reperti "24 13F", "24 16F", "24 17F" e "24 18F".

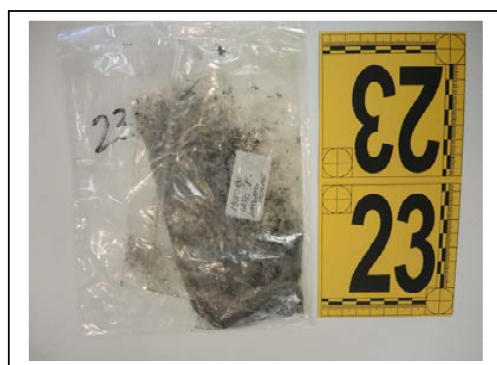
FOTO NR. 68 - reperto nr. 23

| <b>Rep. 23 (motore lato F)</b> | <i>Nn</i> |

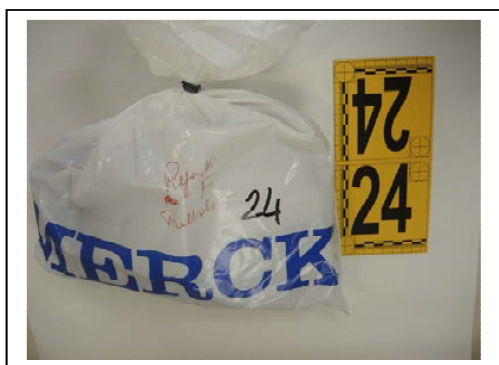
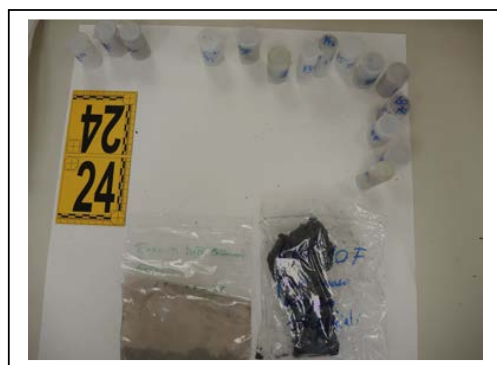
FOTO NR. 69 - reperto nr. 24

| <b>Rep. 24 8F</b> | <i>TNT (11.4 ng) PETN (1.23 ng)</i> |
| <b>Rep. 24 9F</b> | <i>TNT (6.3 ng)</i> |
| <b>Rep. 24 12F</b> | <i>TNT (21.8 ng)</i> |
| <b>Rep. 24 13F</b> | <i>TNT (89.0 ng), PETN (2.4 ng), RDX (0.16 ng)</i> |
| <b>Rep. 24 16F</b> | <i>DNT, TNT (3.67 ng), RDX (0.56 ng)</i> |
| <b>Rep. 24 17F</b> | <i>TNT (1.1 ng), RDX (0.13 ng)</i> |
| <b>Rep. 24 18F</b> | <i>DNT, TNT (0.66 ng), RDX (4.59 ng)</i> |
| <b>Rep. 24 19F</b> | <i>TNT (11.7 ng)</i> |
| <b>Rep. 24 F</b> | <i>PETN (0.88 ng)</i> |

- della bassa quantità di esplosivo (TNT) rilevato sui campioni positivi poco compatibile con i quantitativi generalmente rilevati a seguito di un'esplosione;
- del fatto che tali campioni provengano da prelievi effettuati in varie zone della nave, non strettamente connesse al sito di una possibile esplosione, a suo tempo identificato nel locale eliche di prua;
- dell'accertata contaminazione esterna delle buste e delle scatole utilizzate per custodire i reperti,

è possibile ragionevolmente supporre che tale positività al TNT possa essere attribuita ad una effettiva contaminazione piuttosto che a residui di esplosione.

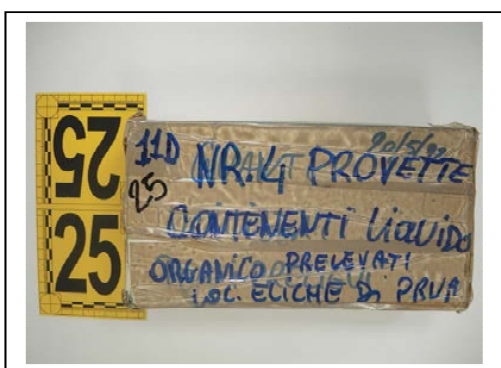
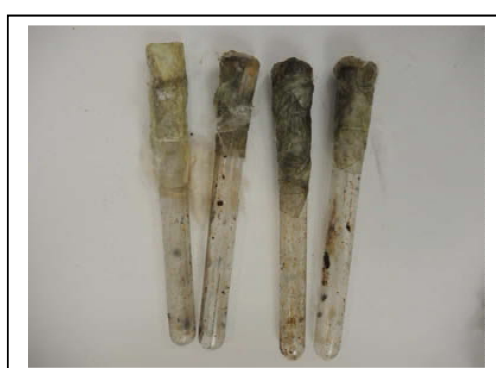
FOTO NR. 76 - reperto nr. 25 A, 25B, 25C e 25D.

| <b>Rep. 25 A (11D)</b> | <i>Nn</i> |
| <b>Rep. 25 B (11D)</b> | <i>Nn</i> |
| <b>Rep. 25 C (11D)</b> | <i>Nn</i> |
| <b>Rep. 25 D (11D)</b> | <i>Nn</i> |
