## 10. Attività dei laboratori ANSV

### *Capacità attuali dei laboratori ANSV.*

### *Attività svolte dai laboratori ANSV nel 2015.*

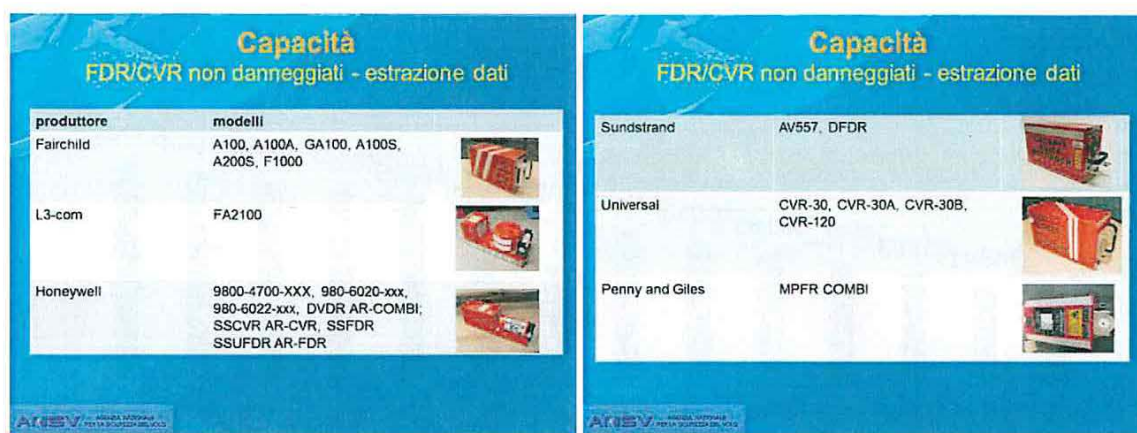
1. Estrazione dati dai registratori di volo (FDR/CVR), che equipaggiano la maggior parte degli aeromobili civili operanti in Italia. Tale attività presuppone una conoscenza approfondita degli apparati e avviene mediante specifici *accident tool kit*. Nel dettaglio si dispone di attrezzature specifiche per lo scarico dei dati dai seguenti apparati<sup>72</sup>.

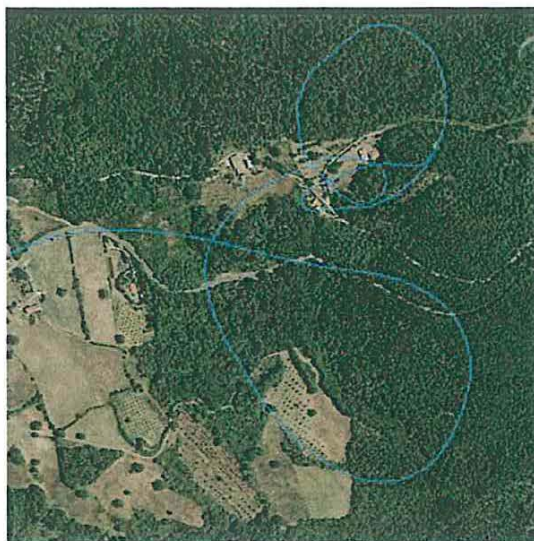
Nell'ambito di un incidente di un elicottero è risultata di particolare interesse l'analisi dei dati del registratore di volo. È stato infatti possibile accertare i giri di ricognizione effettuati sull'area di lavoro prima dell'incidente.

**Traiettoria ricostruita a partire dai dati di volo registrati dal FDR.**

La suddetta ricostruzione è il risultato di una estrazione bidimensionale di una più completa animazione 3D, sincronizzata con i dati di trascrizione audio provenienti dal CVR. Tale ricostruzione è stata effettuata per fornire all'investigatore incaricato dell'ANSV uno strumento in grado di facilitare la comprensione dell'evento mediante una rappresentazione realistica di quanto accaduto.
