## 7. Interventi sulla rete dei Centri per i visitatori e per l'educazione ambientale.

### 7.1 Centro botanico "L'uomo ed i coltivi"

ENTE PARCO NAZIONALE GRAN PARADISO

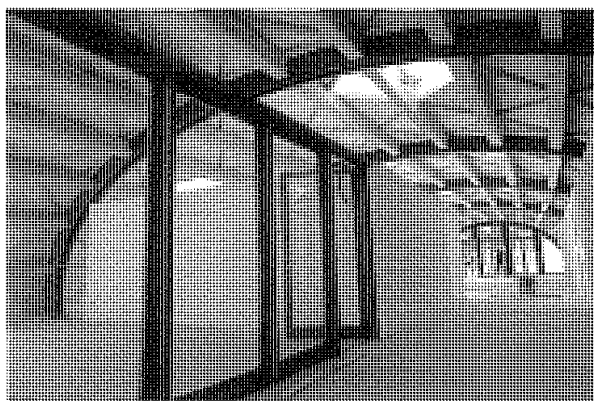
Fig. 71 – Negli interni sono stati posati i serramenti, completati i pavimenti, gli impianti sanitari ed elettrici. Foto B. Rosai

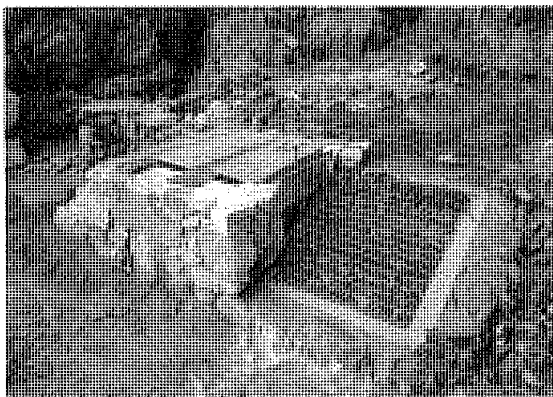
*Fig. 73 - Altri lavori accessori: verifica della vasca di captazione, scavi per la realizzazione dell'impianto di irrigazione, allaccio del troppo pieno. Foto B. Rosai*

- pulizia dell'area,
- lavori di movimento terra e spietramento superficiale,
- tracciamento dei sentieri e delle aree di sosta,
- verifica della vasca di captazione, scavi per la realizzazione dell'impianto di irrigazione, allaccio del troppo pieno,
- realizzazione delle opere di ingegneria previste: una palificata e una gabbionata.

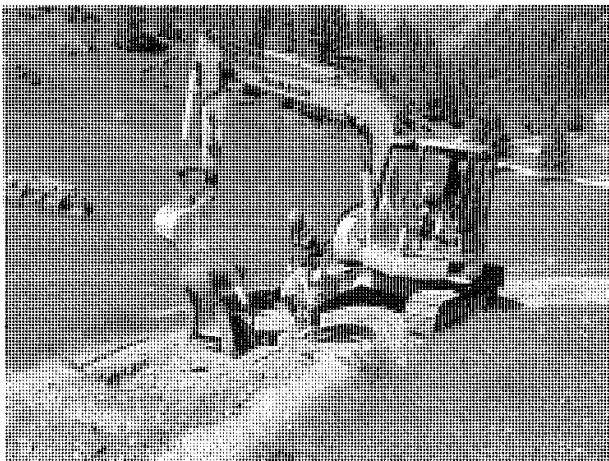
Fig. 76 - Lavori di sistemazione della strada per Paradisia. Foto B. Rosai

I lavori sono iniziati il 18 maggio e sono stati ultimati in tempo utile contrattuale. Come desumibile dalla documentazione fotografica, l'intervento ha ottenuto l'obiettivo di ottenere un accesso funzionale e, allo stesso tempo, coerente con l'alto valore ambientale del contesto.

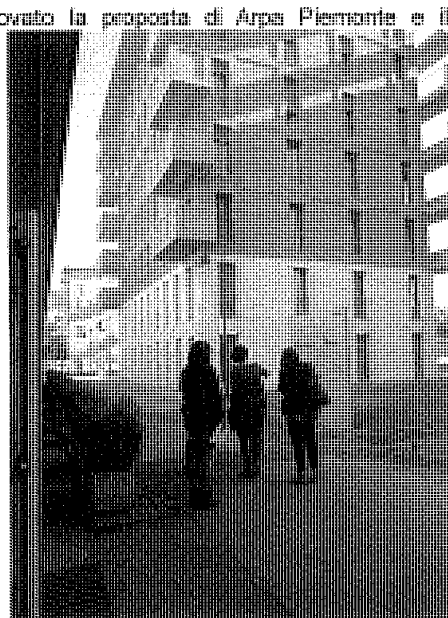
Fig.78 - Il fabbricato all'interno del complesso dell'Arpa Piemonte in cui è stata trasferita la sede del Parco. Foto M.Ottino

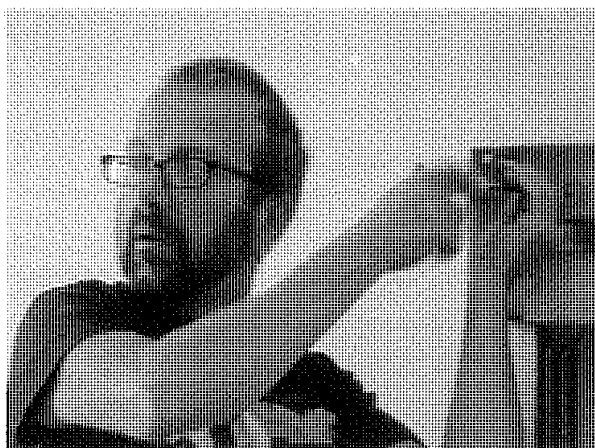
*Fig. 82 - Numerosi lavori sono stati necessari per smontare gli impianti nella vecchia sede e installare attrezzature e mobili nella nuova. Foto B. Rosai*

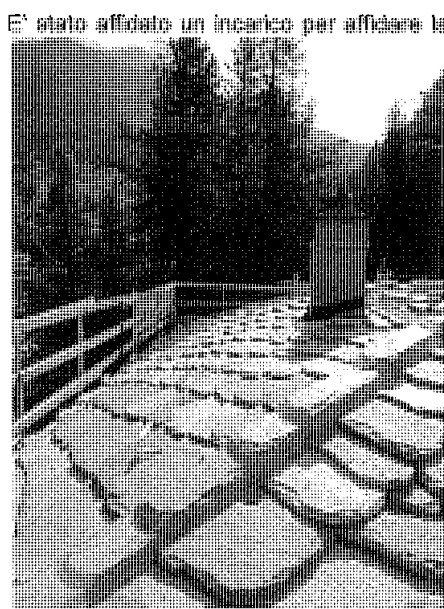
Fig. 91 - Il balcone della "villetta di Cogne". Foto B. Rosai

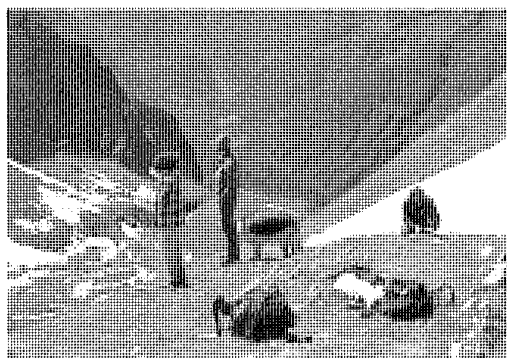
Fig. 92 - L'area di edificazione del progettando casotto di Piamprato presso l'Alpe La Reale. Foto M.Oltino

sulle zone di confine orientali del Parco. Nel 2015 è stato redatto, internamente dal Rup, il documento preliminare alla progettazione (DDP), propedeutico alla quantificazione economica necessaria alla sua realizzazione.

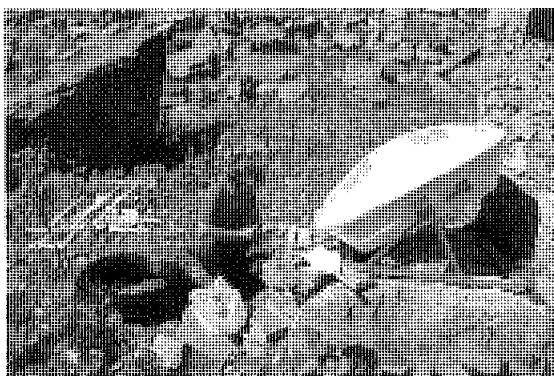
Fig. 94 - Uno dei lavori di realizzazione di impianto solare termico per fornire di acqua calda i casotti. Foto Archivio PNGP

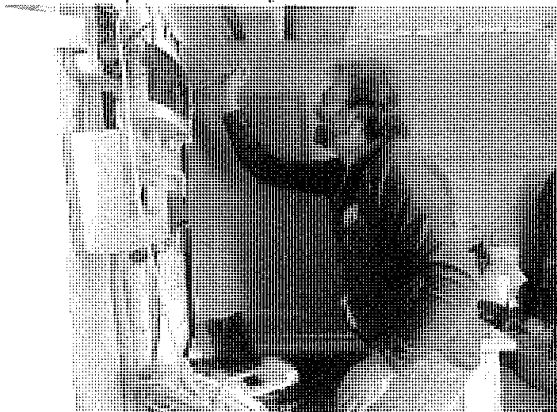
Fig. 95 - Completamento impianto elettrico cantine sede della sorveglianza di Rhêmes Notre Dame. Foto B. Rosai

- **Sede di Bruil:** installazione quadro di scambio rete elettrica/gruppo elettrogeno, completamento impianto elettrico cantine

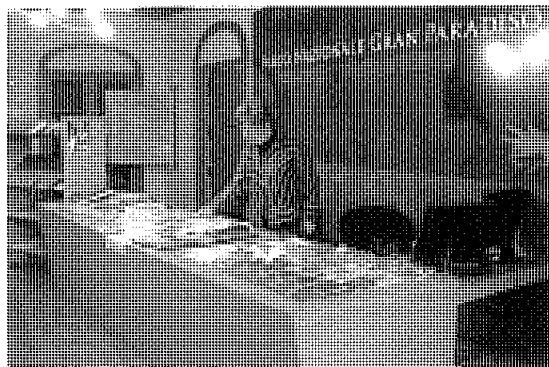
Fig. 97 - Presso il Centro visita di Ceresole Reale sono stati numerosi gli interventi per migliorare i problemi di caduta audio e video delle proiezioni, sistemare i pc del front office, spostare il wi-fi. Foto M. Ottino
