## 6.2 Nulla osta.

### 7.1 Centro botanico “L'uomo e i coltivi”

### 7.1.1 Realizzazione edificio

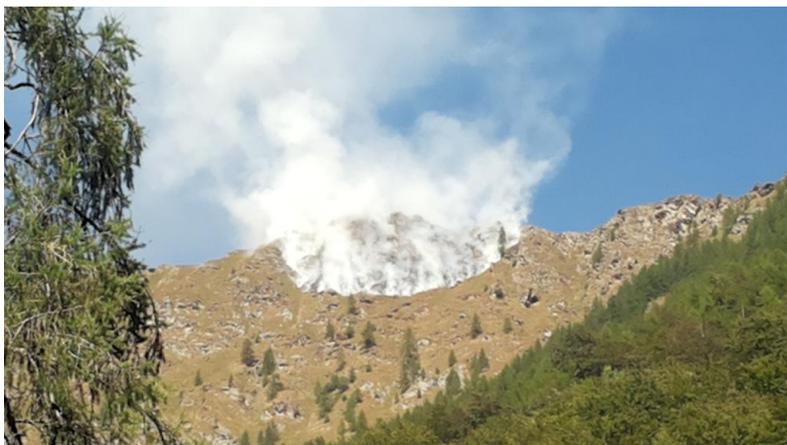
Fig. 6-3 -Incendio in loc. Monte Civetto, settembre 2016. Foto P.Vaschetto

L'incendio si è sviluppato in un'area acclive, difficilmente accessibile a piedi, soggetta a caduta di pietre, mobilizzate dal fuoco e dall'abbruciamento del materiale vegetale che le bloccava. Questi fattori, unitamente a condizioni meteo, caratterizzate da brezze insorgenti nel tardo pomeriggio,

che causavano la ripresa del fuoco contenuto dai mezzi aerei nelle ore diurne, ha fatto sì che un incendio di modeste dimensioni sia durato per una settimana intera con conseguente impegno notevole di mezzi.

L'area combusta è stata rilevata sotto il profilo delle preesistenze ambientali e cartografata in modo da poterla monitorare nei

prossimi anni e di verificare l'evoluzione della vegetazione anche in ordine agli effetti selettivi che potrebbero avere i ritardanti impiegati.

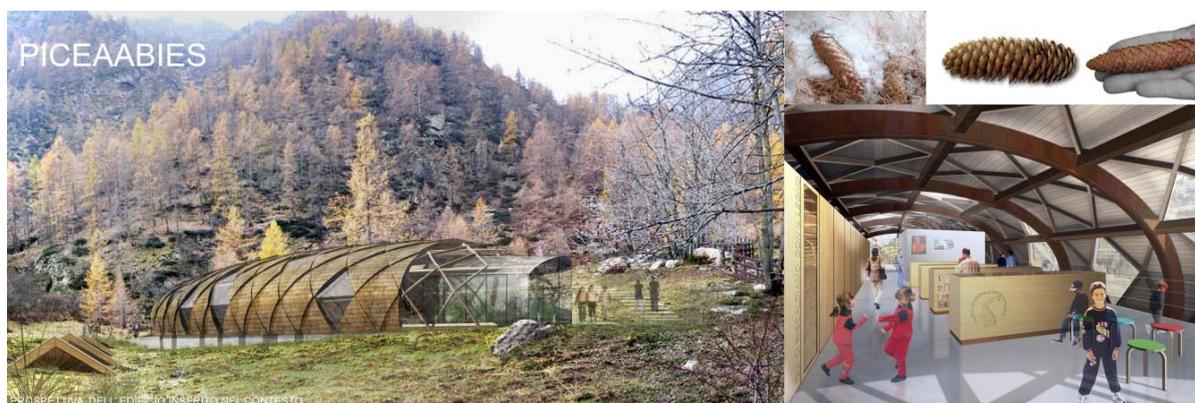
**Fig.7-1** - Il centro L'uomo ed i coltivi. (Dis. Gruppo progettazione)

Le volumetrie del fabbricato e i materiali impiegati sono stati particolarmente studiati al fine di adattarsi alla morfologia del terreno e integrarsi nel contesto ambientale. I progettisti hanno individuato per l'edificio una forma organica. Una grande pigna di abete posata sul terreno che il visitatore scopre a poco, a poco, avvicinandosi. Gli elementi in legno che formano la sua copertura hanno sembianze di grandi brattee (scaglie legnose della pigna) tipiche della pigna caduta al suolo che si sta aprendo.

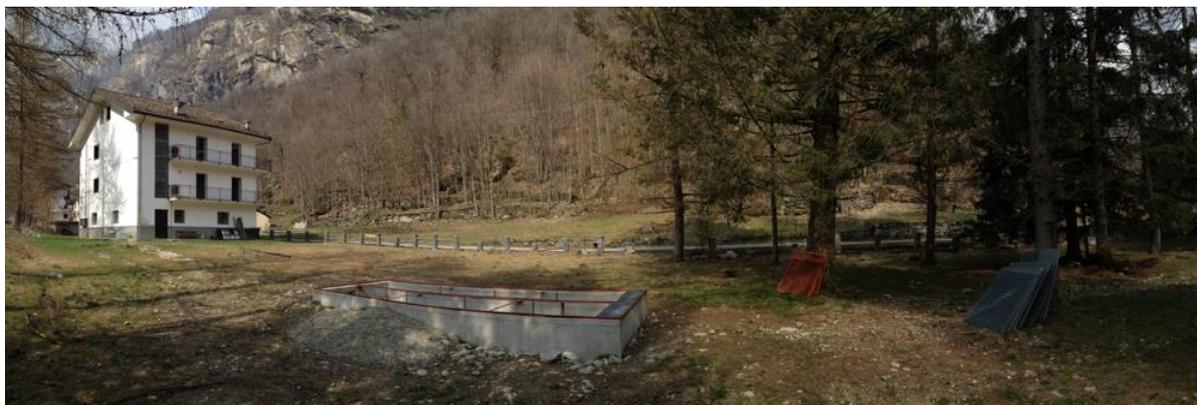
*Fig. 7-14 -L'area oggetto di intervento dell'area attrezzata-didattica di Ghiglieri. Foto E. Tompetrini*

Il progetto è quindi localizzato nell'area esterna della proprietà dell'Ente Parco, di circa 2.500 metri quadrati.
