Aeromobile LZ-BHC: estesi danneggiamenti strutturali nella parte inferiore della fusoliera.

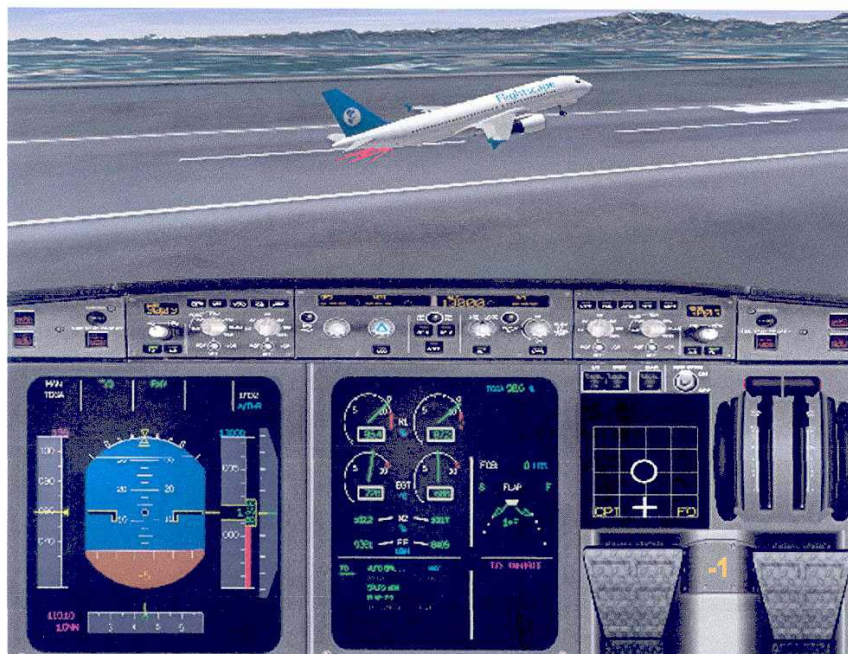
Ricostruzione simulata, realizzata nei laboratori ANSV (software Insight Animation V3), dell'impatto della coda durante la corsa di decollo, utilizzando i dati scaricati dal Flight Data Recorder.

A Verona venivano sbarcati i passeggeri, i bagagli e le merci che erano arrivati a destinazione, mentre i passeggeri, i bagagli e le merci destinati a Roma venivano lasciati nella medesima posizione che essi occupavano nel volo di arrivo a Verona, nonostante il comandante avesse approvato un piano di carico e centraggio⁷ nel quale era rappresentata una situazione corretta ma diversa da quella reale.

La distribuzione dei pesi a bordo dell'A320 era pertanto tale per cui il centro di gravità si trovava al di fuori dei limiti operativi consentiti per il decollo, condizione che ha causato la rotazione non

comandata dell'aeromobile durante la corsa di decollo ed il conseguente impatto della coda con la pista.

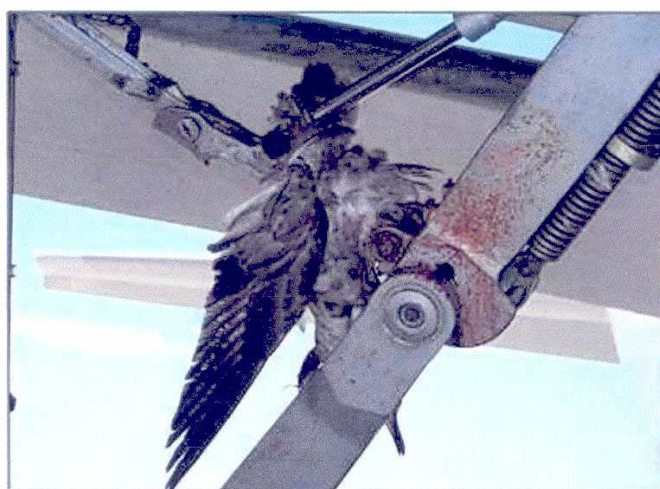
Impatto di un uccello sul semicarrello di un A320.

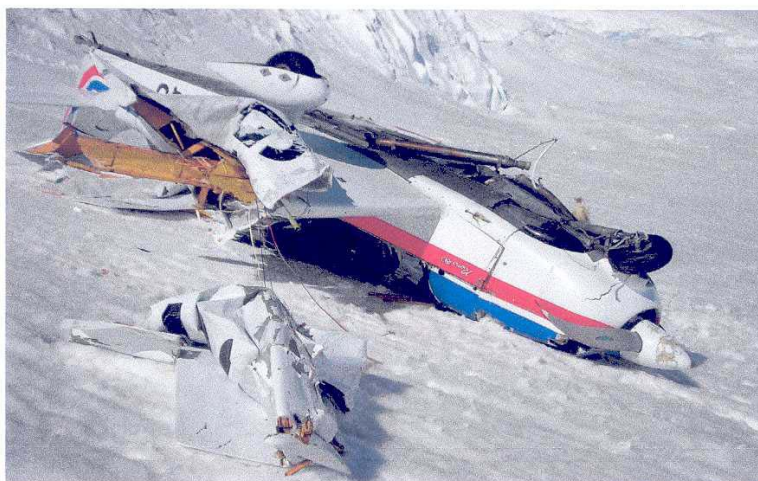
Incidente occorso sul ghiacciaio del Monte Rosa ad un Robin DR 400.

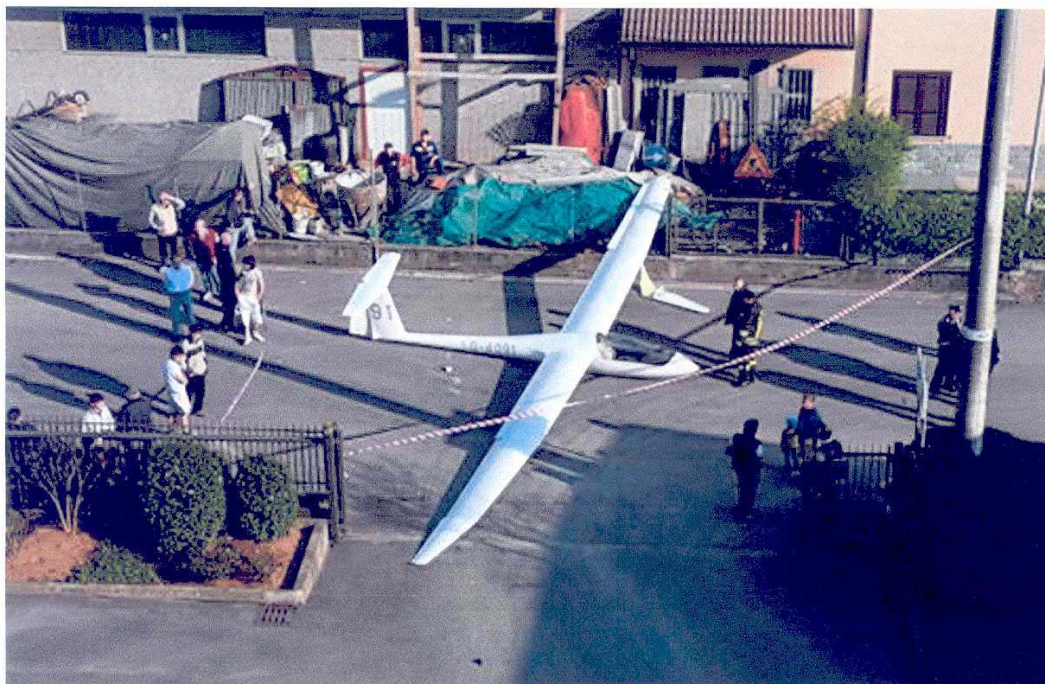
Un atterraggio fuori campo di un aliante conclusosi senza tragiche conseguenze.

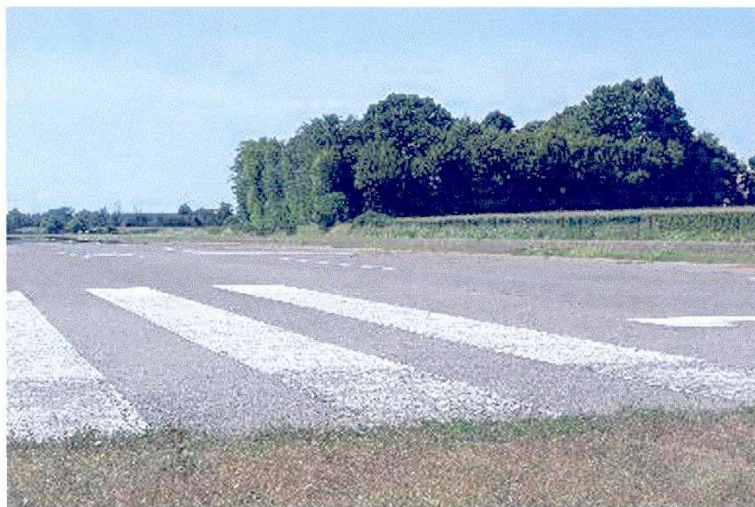
Vegetazione presente sul lato destro della pista 29 dell'aeroporto di Migliaro (CR).

Nel corso dell'inchiesta è emerso che sul lato destro della pista 29 sono presenti degli alberi con un'altezza di circa 20-30 metri, posizionati appena fuori dalla recinzione aeroportuale, in una proprietà privata, a partire da 320 metri dalla soglia della pista in questione, con una estensione parallela alla pista di 120 metri circa; la loro distanza dalla soglia laterale della pista è di circa 33 metri.

E' parso quindi opportuno effettuare una ricognizione sulle disposizioni vigenti in materia di ostacoli alla navigazione aerea in prossimità degli aeroporti. A seguito di tale ricognizione e delle criticità interpretative e applicative rilevate nella normativa in questione, l'ANSV ha indirizzato all'ENAC due raccomandazioni di sicurezza.

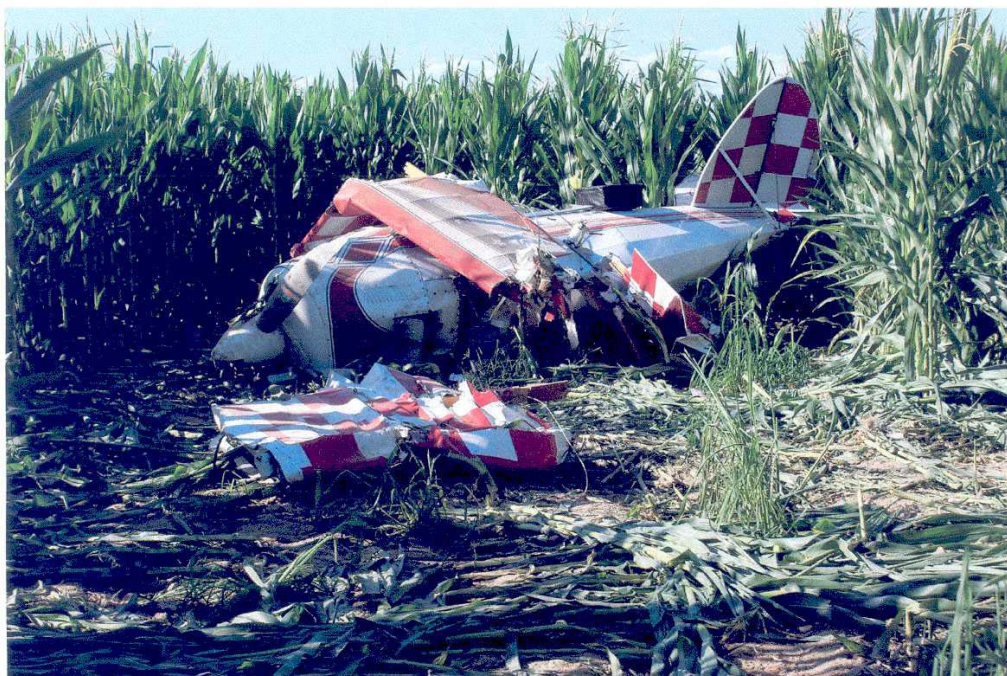
Nell'impatto contro l'ostacolo arboreo, il velivolo prima perdeva le semiali, quindi impattava una seconda fila di alberi, perdendo l'intero carrello di atterraggio, seguendo una traiettoria discendente con un angolo di incidenza compreso fra i 30° ed i 50° gradi.

Punto di impatto finale dell'I-KKLT.
