Doc. **LXXV**

n. **4**

RAPPORTO INFORMATIVO SULL'ATTIVITÀ SVOLTA DALL'AGENZIA NAZIONALE PER LA SICUREZZA DEL VOLO (Anno 2015)

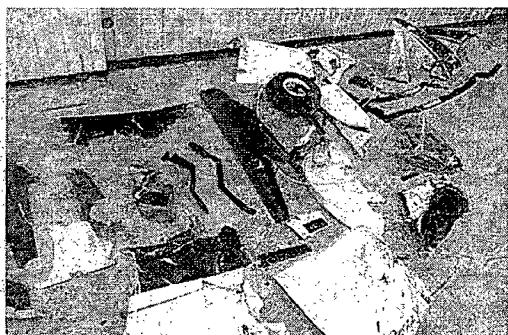
Tecnam P2002-JF TF-IFC: fusoliera e semiala sinistra (foto a sinistra); particolari della fusoliera e carrello anteriore (foto a destra).

Dalle prime evidenze emerse dall'investigazione sembrerebbe che il velivolo abbia impattato il terreno in assetto di volo non controllato. Nel corso dell'investigazione, la competente autorità investigativa islandese (ITSB, Icelandic Transportation Safety Board) ha chiesto ed ottenuto il diretto supporto in loco di un tecnico investigatore dell'ANSV, affiancato da un rappresentante del costruttore del velivolo.

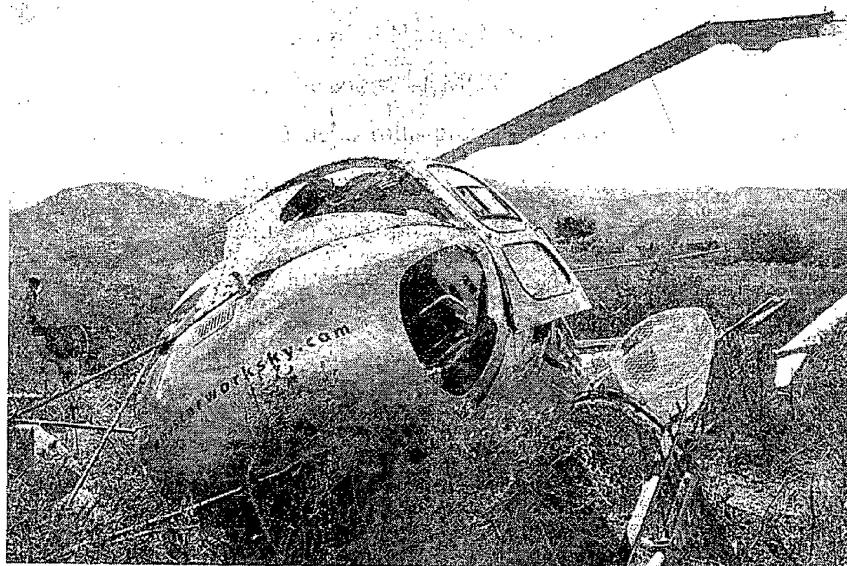
Il personale del CFVA presente sul posto, a poche decine di metri di distanza dal luogo dello sgancio riportava di aver chiaramente visto la benna impattare contro il rotore di coda immediatamente dopo il rilascio dell'acqua.

L'AS350 B3 I-GBVD ripreso sul luogo dell'incidente.

Sebbene l'inchiesta di sicurezza sia ancora in corso, le evidenze e le testimonianze raccolte portano a ritenere con ragionevole convinzione che la benna Bambi Bucket abbia interferito con il rotore di coda, inducendo una perdita di controllo dell'aeromobile, con successivo impatto al suolo. Ciò ha indotto l'ANSV ad emanare, in corso di inchiesta, alcune raccomandazioni di sicurezza, che sono riportate nell'allegato "A" al presente *Rapporto informativo*.

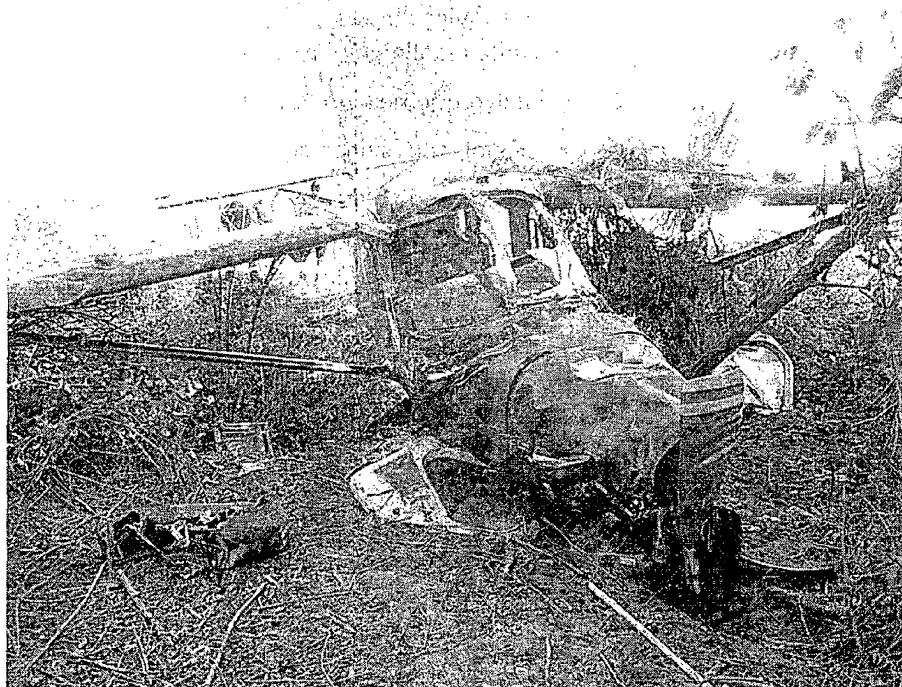
Il velivolo, subito dopo il decollo, nella fase di salita iniziale, ancora all'interno del perimetro dell'aeroporto e su prua pista, perdeva quota e precipitava in un fossato appena fuori della recinzione aeroportuale. Gli occupanti riportavano lesioni gravi.

Il velivolo SMG-92 HA-YDJ precipitato appena fuori dall'aeroporto di Casale Monferrato.

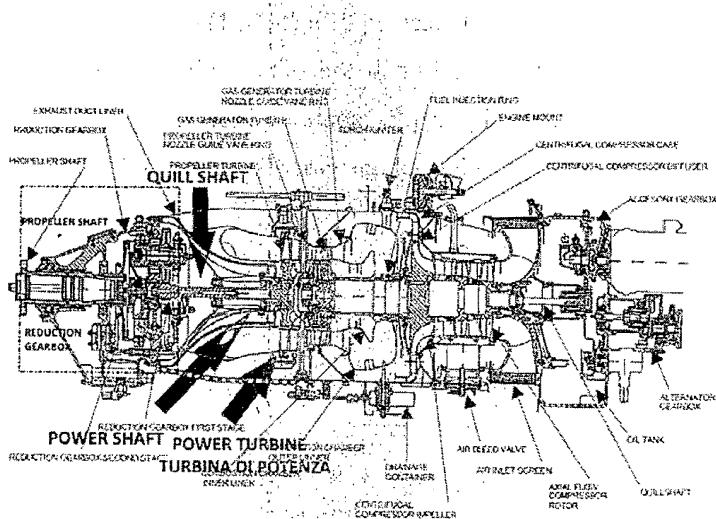
Il motore M601D con evidenziati dalle frecce il *PT shaft* ed il *quill shaft* all'interno del *supporting cone*, tra *power turbine* e *reduction gearbox*.

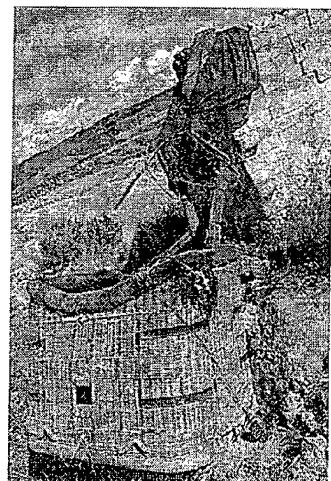
Nella foto a sinistra si vede l'incendio (macchia arancione) sviluppatosi a bordo della mongolfiera D-OJZW; nella foto a destra si notano le tracce di incendio sulla cesta dell'aeromobile.

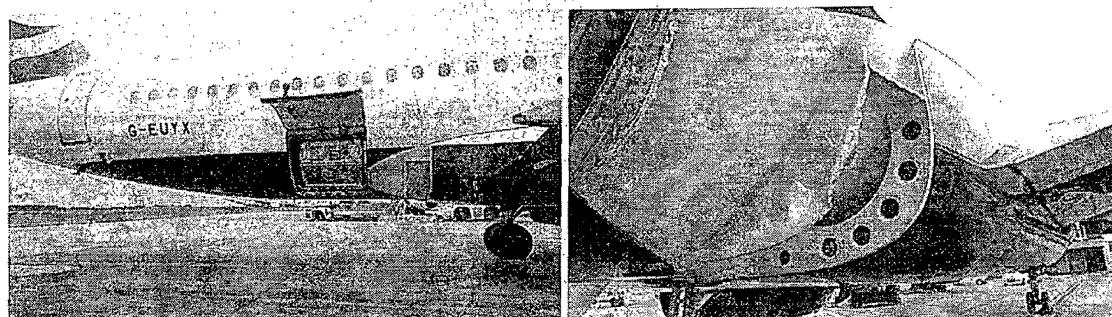
L'A320 G-EUYX danneggiato sull'aeroporto di Roma Fiumicino.

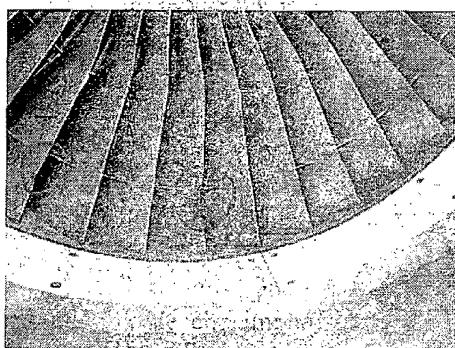
Evidenziati dai cerchi rossi i danni riportati da un motore a seguito di *birdstrike*.

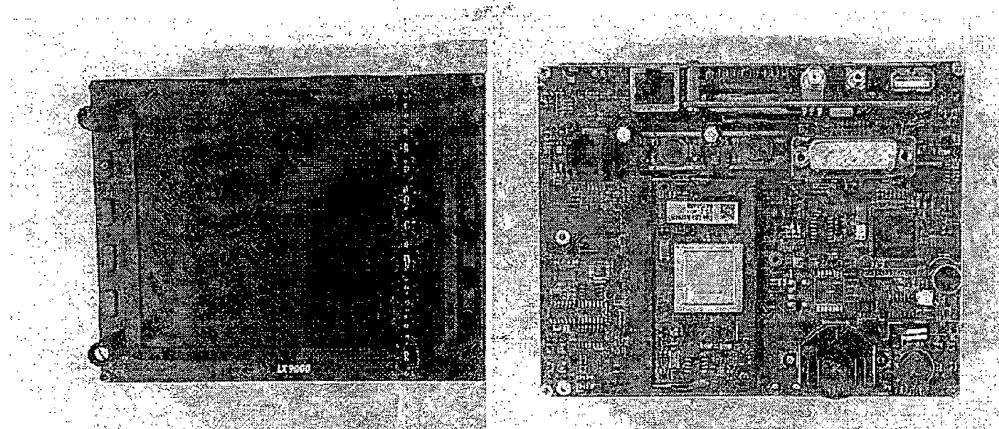
Alcune tipologie di apparati non protetti contenenti memorie per la registrazione dei parametri di volo.

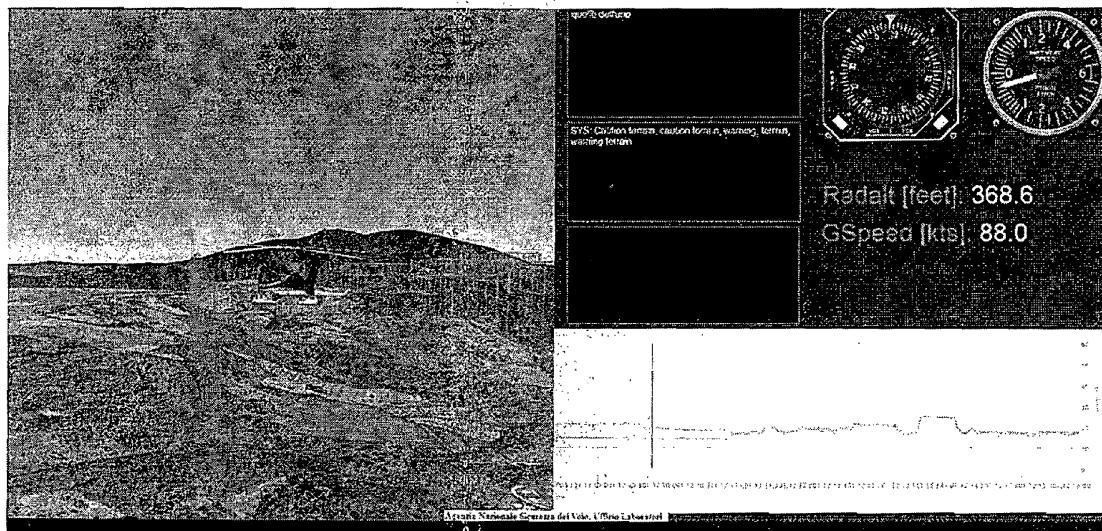
Rappresentazione grafica 3D con trascrizione CVR e dati di volo/parametri di interesse.

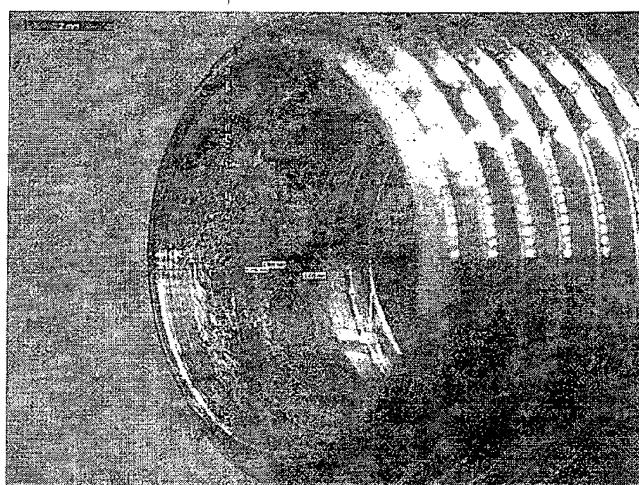
Galling rilevato all'interno di una connessione idraulica.

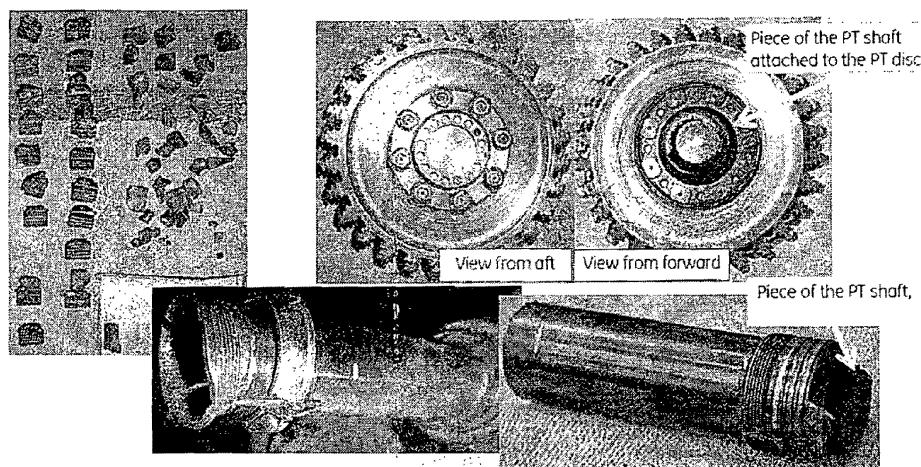
Di particolare rilievo l'analisi del motore turboalbero, che ha consentito di accertare la consequenzialità tra il deterioramento e danneggiamento dell'albero di trasmissione ed il fenomeno del *blade shedding* (separazione delle palette della turbina di potenza), dovuto all'improvvisa perdita di carico. I risultati dell'analisi, oltre a consentire la prosecuzione dell'attività di inchiesta secondo una precisa linea investigativa, hanno anche supportato l'emissione di alcune raccomandazioni di sicurezza.

Separazione delle palette della turbina di potenza a causa del fenomeno di *blade shedding*.
