COMUNE DI RIO  
PROVINCIA DI LIVORNO

COMUNE DI RIO (LI)

PREMESSA

CRITICITA’ A SEGUITO DELL’EVENTO

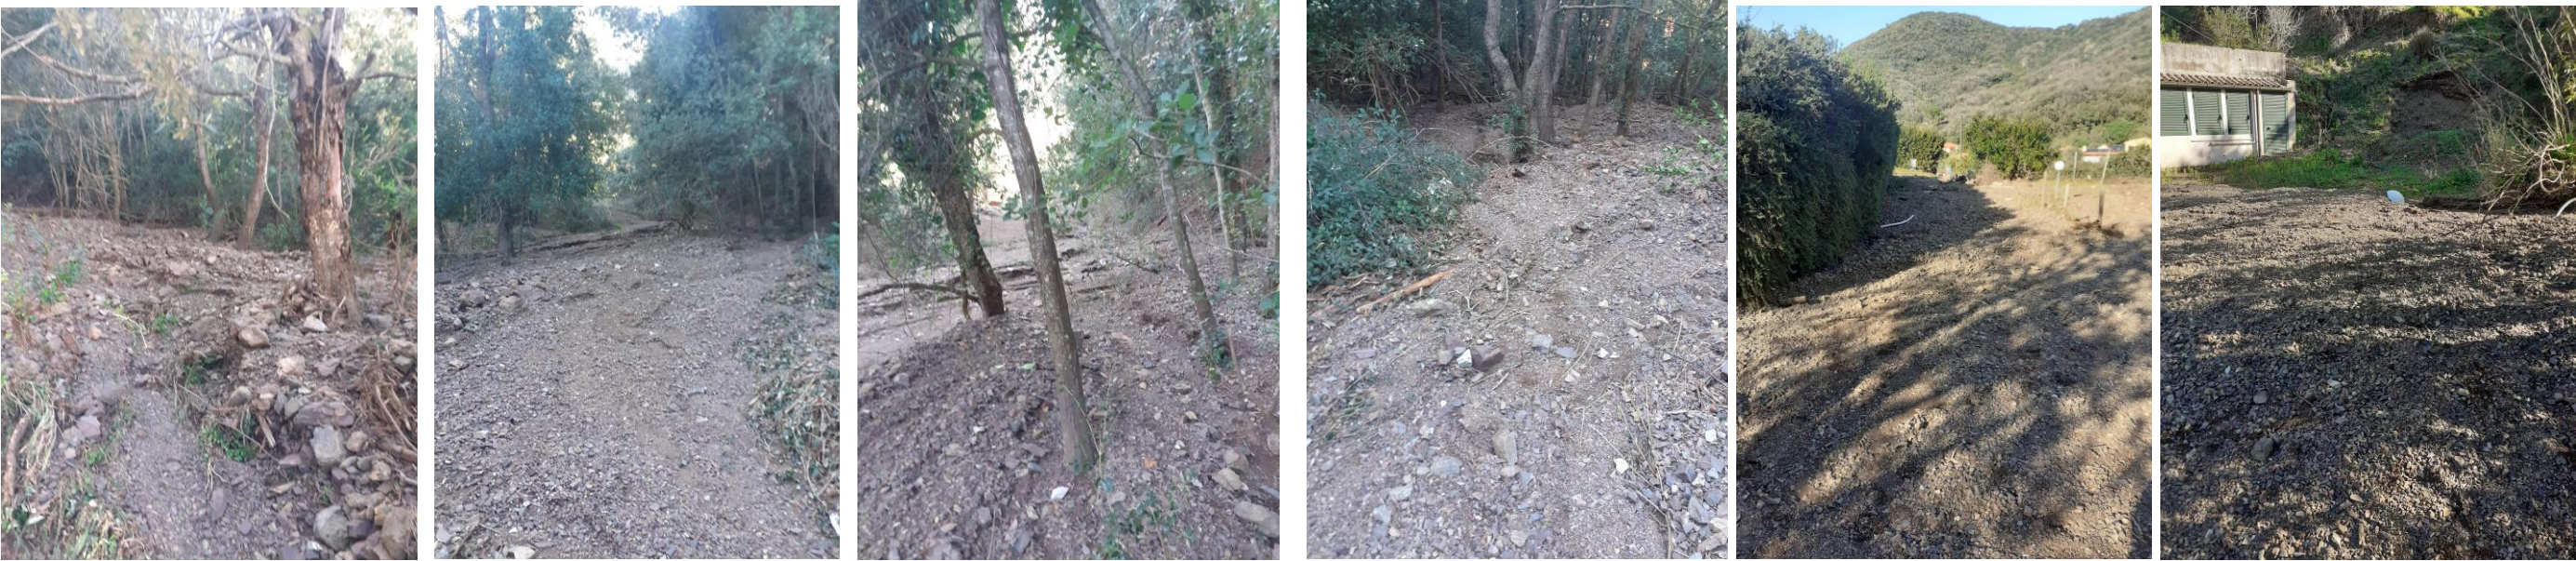
Depositi detritici a valle del pendio ed a monte del centro abitato

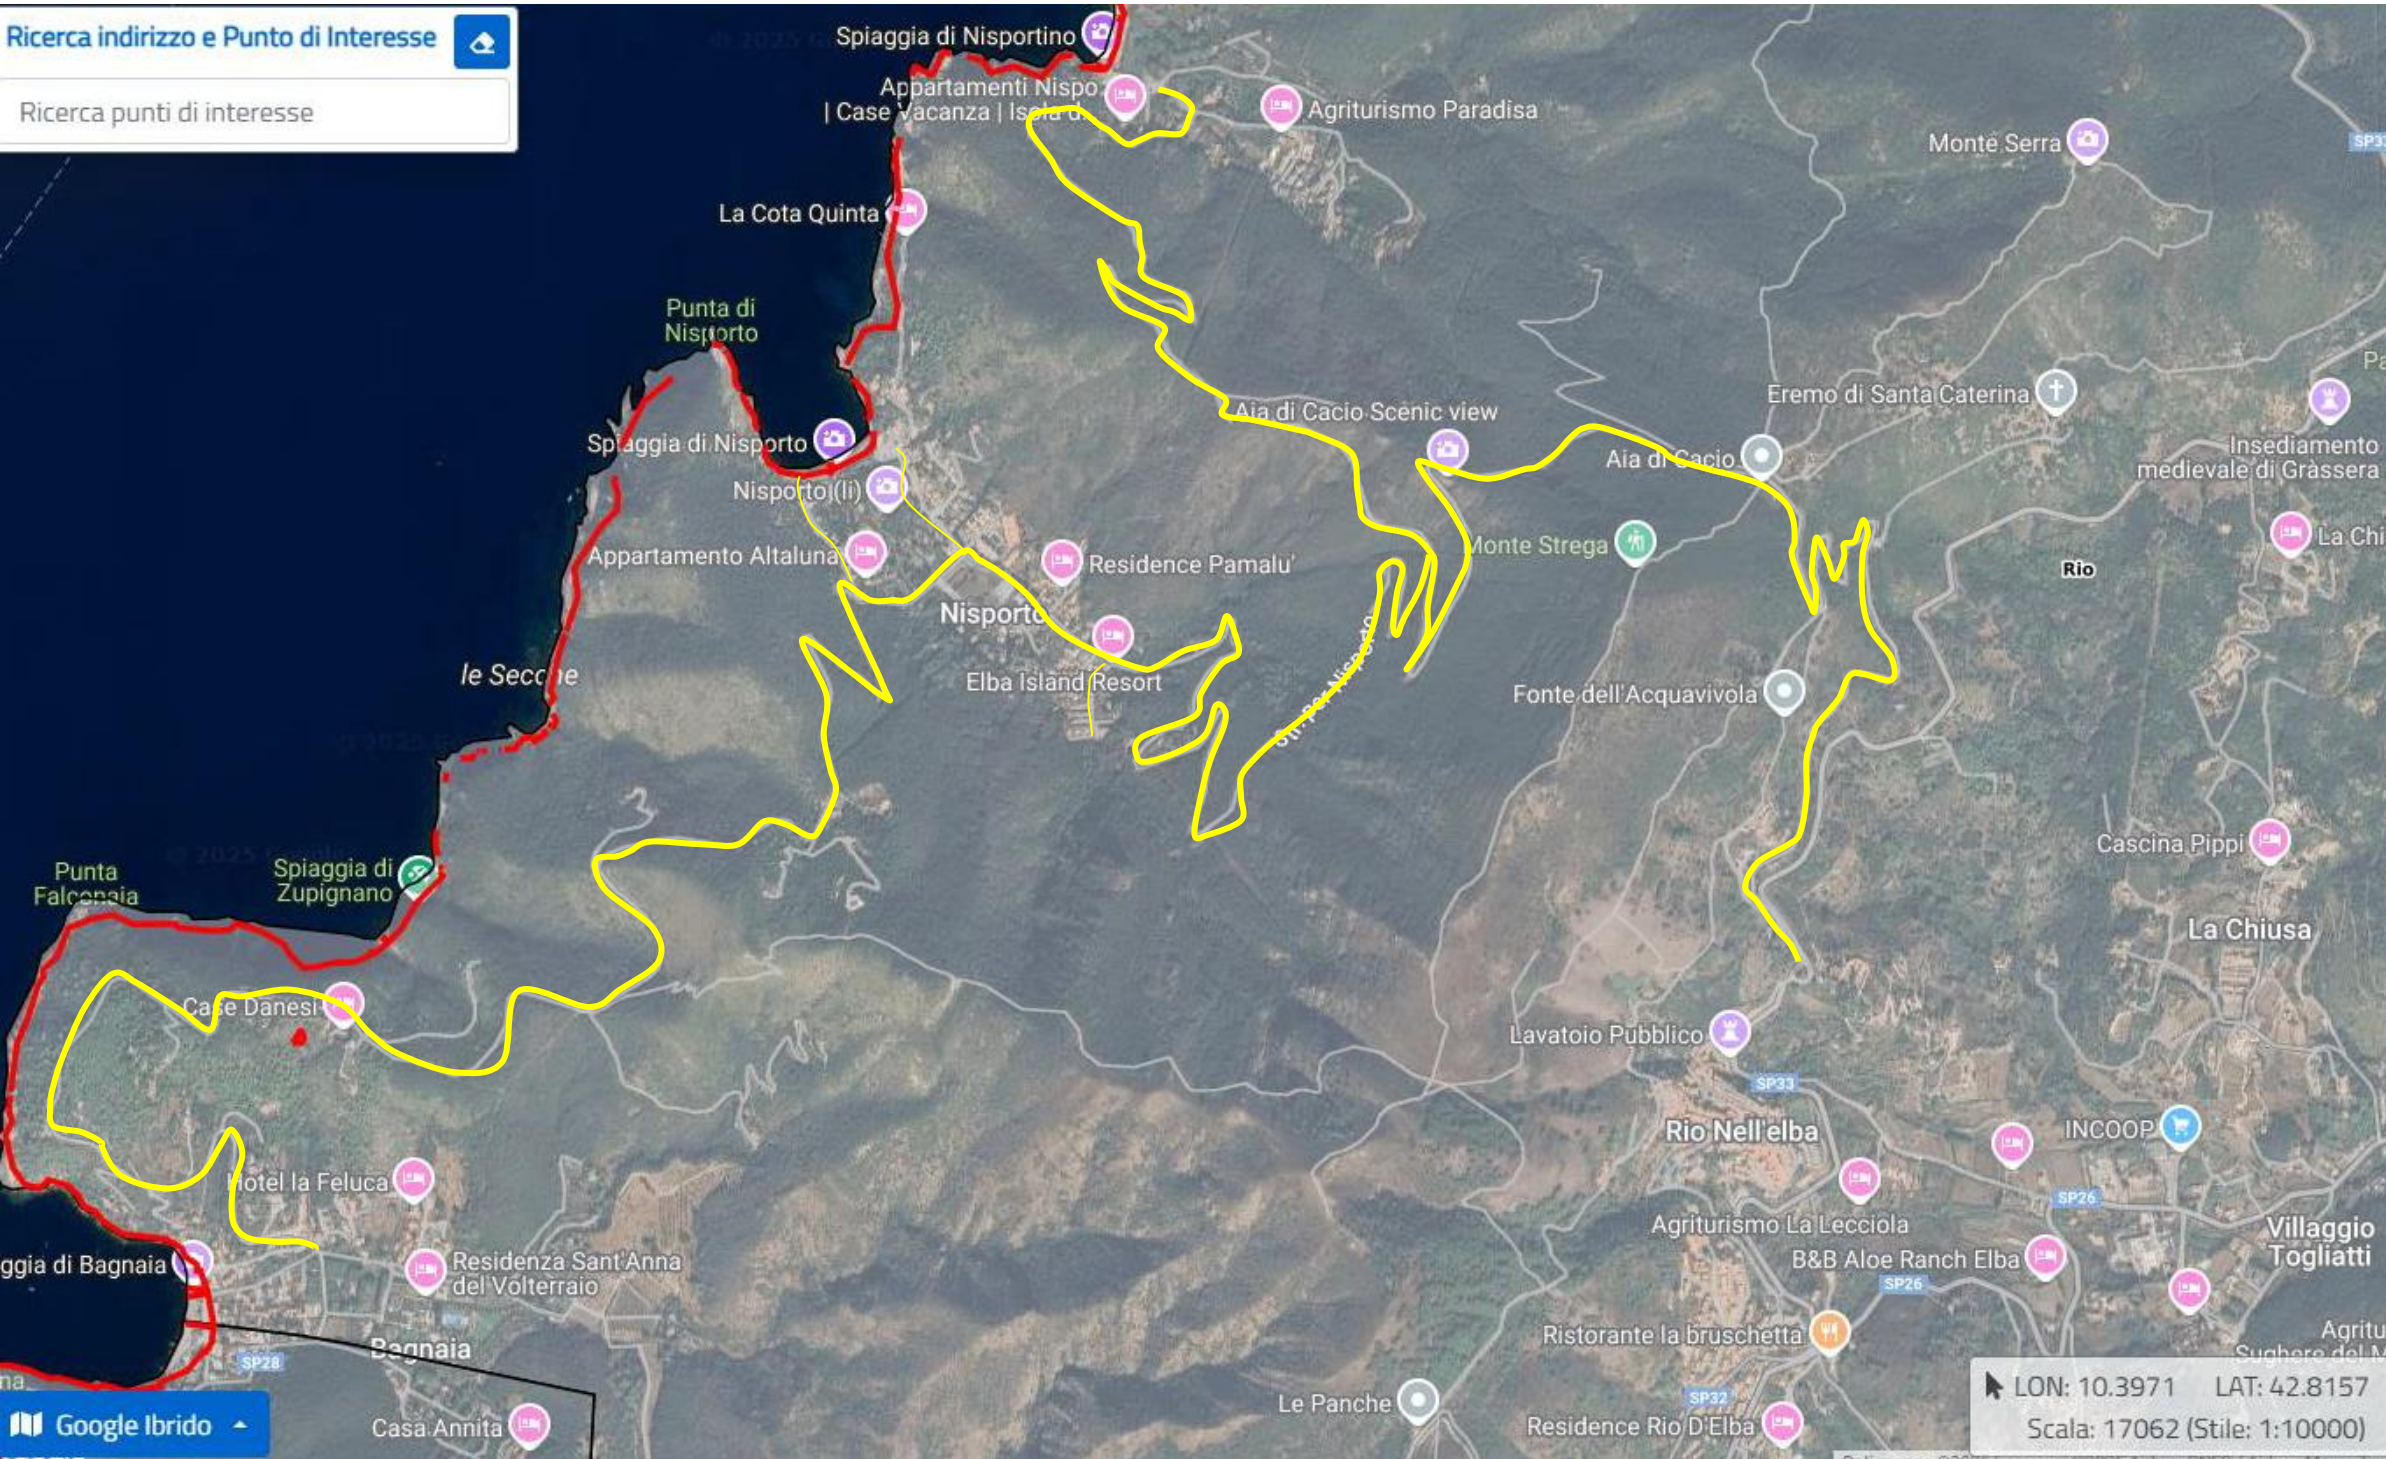
VIABILITA' - DAL BIVIO DELLA PARATA (LOC. SAN PIETRO ) FINO AL CENTRO URBANO DI BAGNAIA

VIABILITA' INTERESSATA

La viabilità di collegamento tra le varie località che si sviluppa su una lunghezza di circa 12Km. è stata interessata da frane di scivolamento detritico con depositi di spessore fino a mt. 0,70 su lunghezze 12,00/20,00 mt. su molti tratti.

Erosioni a valle ed a monte dei versanti.

Cunette erose o intasate da depositi detritici.

In alcuni tratti il versante di valle risulta eroso.

I tratti superficiali a monte della viabilità pur in presenza di un bosco sono stati "depauperati" del tratto superficiale di terreno portando alla luce l'apparato radicale degli alberi che aggettavano sul versante.

La viabilità è divenuta lo scorrimento delle masse detritiche che si sono depositate lungo il tracciato e le acque con presenza di limo sono arrivate nei tratti a valle depositandosi nelle aree dei piccoli centri urbani invadendo resedi ed in alcuni casi i piani terra/seminterrati degli immobili.

Risulta necessario verificare i versanti a monte e a valle della viabilità per controllare la stabilità ed intervenire con reti paramassi a contenere e consolidare le pareti rocciose.
