Analisi dell'evento esplosivo verificatosi a bordo della Nave Moby Prince			Codice: <b>ABI 2021-29-A</b>
	Ediz.: 1	Revisione 0	Data 15-07-2022

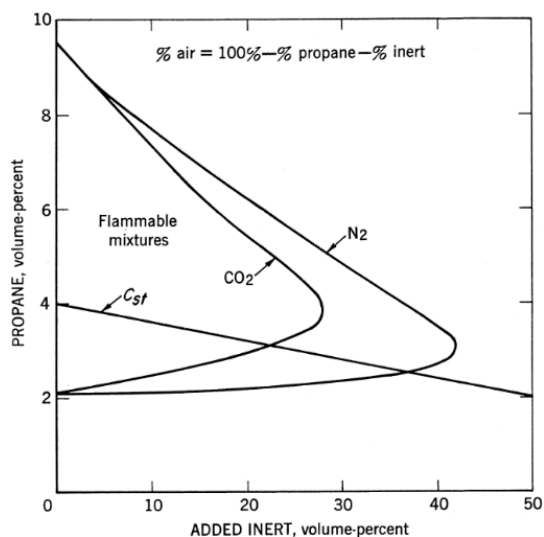
della capacità di formazione di una miscela infiammabile la presenza della anidride carbonica, nella situazione descritta, è poco significativa in quanto ridurrebbe di poco l'area di infiammabilità della miscela ed agirebbe abbassando il limite superiore di infiammabilità lasciandone quasi inalterato il limite inferiore (vds Immagine 24 e Immagine 25 riportate come esempio ed applicabili al propano ed al butano). La retta indicata con  $C_{st}$  indica la composizione stechiometrica che rappresenta il miglior rapporto combustibile/ossigeno ai fini di una reazione completa, ad essa corrispondono i maggiori valori di sovrappressione generata.

Immagine 24: variazioni dell'area di infiammabilità di miscele propano/aria/ $\text{CO}_2$  e propano/aria/azoto al variare della percentuale di gas inerte<sup>9</sup>

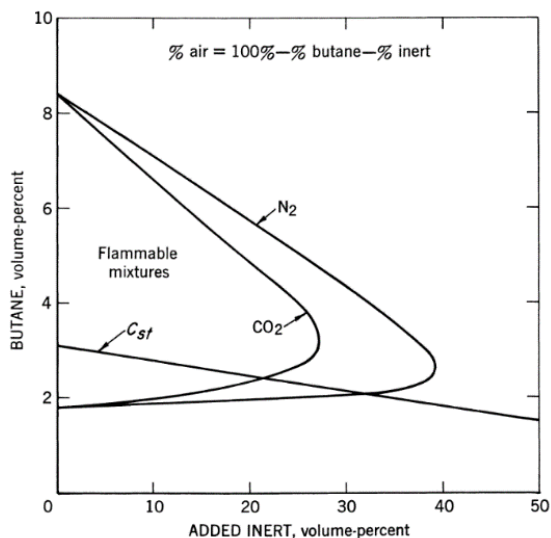
Immagine 25: variazioni dell'area di infiammabilità di miscele butano/aria/CO<sub>2</sub> e butano/aria/azoto al variare della percentuale di gas inerte<sup>10</sup>

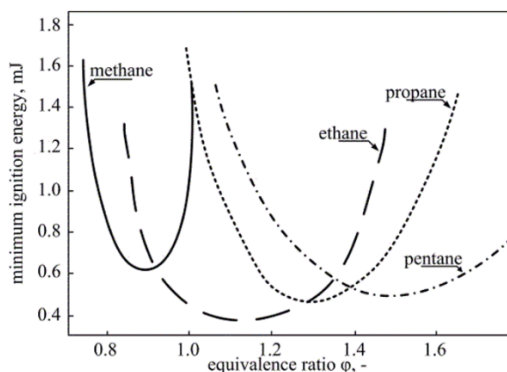
Immagine 29). Si tratta, in ogni caso, di energie di attivazione molto basse, basta considerare che una scintilla visibile ha una energia nell'ordine di centinaia di mJ.

Immagine 29: variazioni dell'energia di innesco al variare della composizione percentuale rispetto all'ossigeno disponibile<sup>11</sup>
